# U-Car Grading Report

รุ่น	MITSUBISHI LANCER EX 1.8 GLS		
สี	Black	หมายเลขทะเบียน (Plate number)	กท7601
รุ่นปี	2011	เลขไมล์	118,822กม.
แบบ	เลขตัวถัง	MMTSTCY3ABF001598

เครื่องยนต์	สภาพดี
วันที่ตรวจสอบ	2019/11/8
สาขา	HOUSE OF CAR PHUKET
ที่อยู่

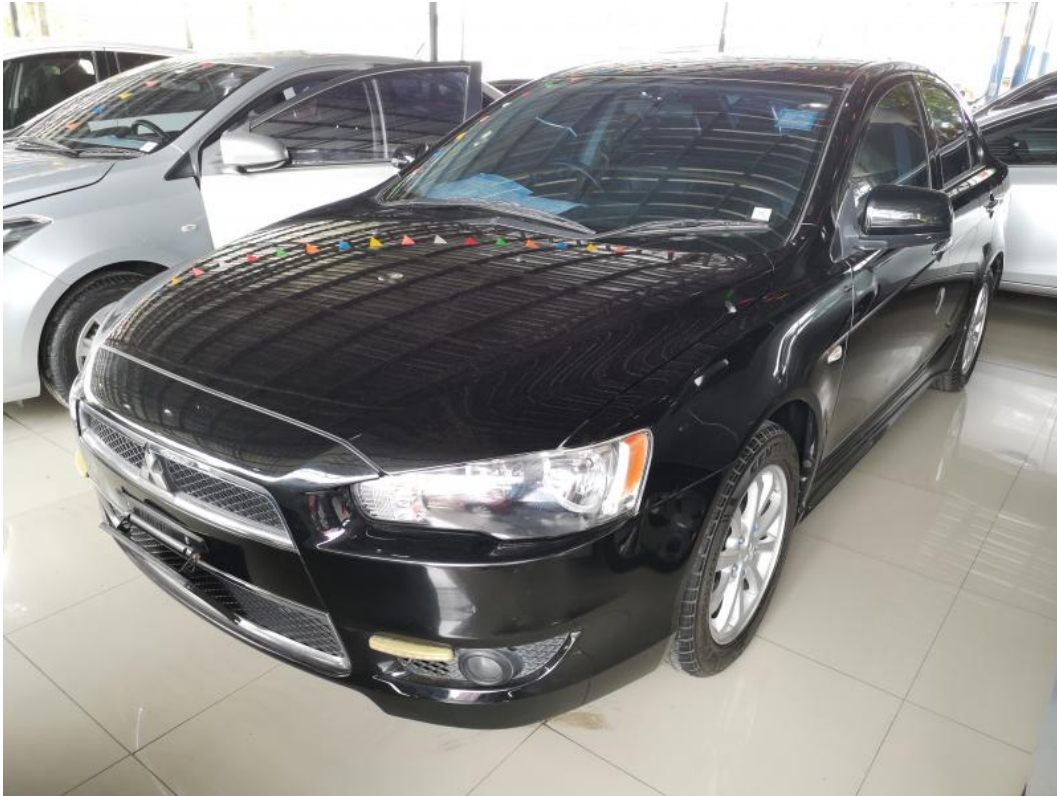
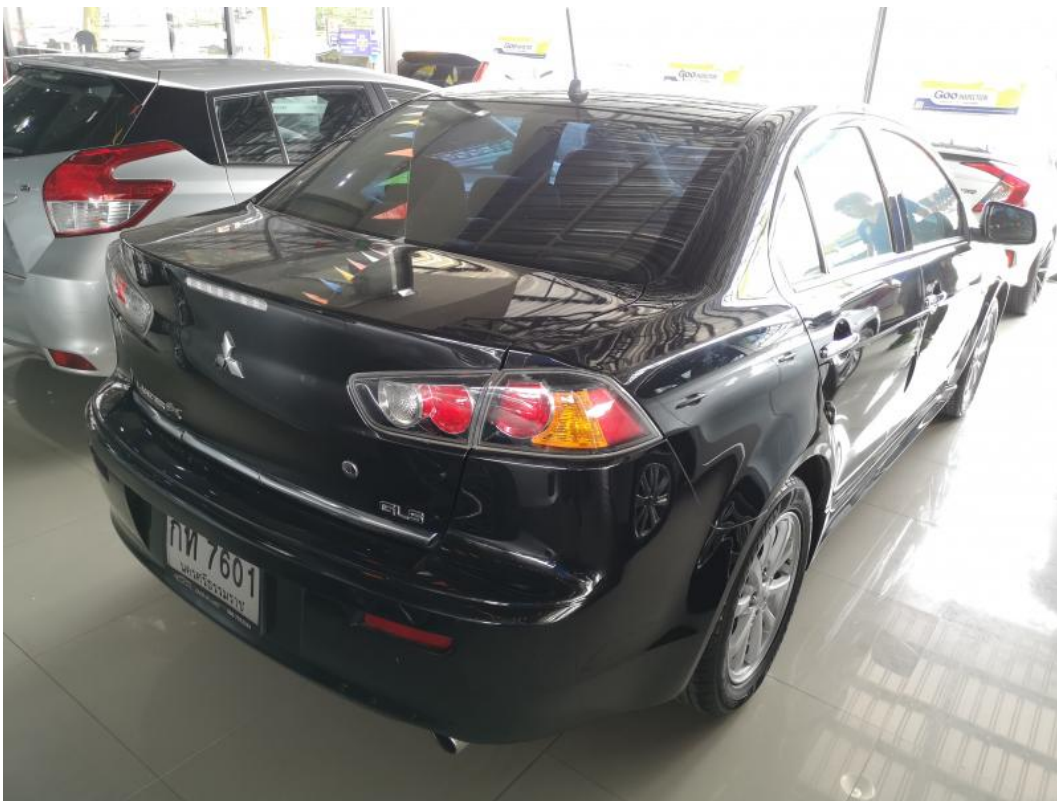
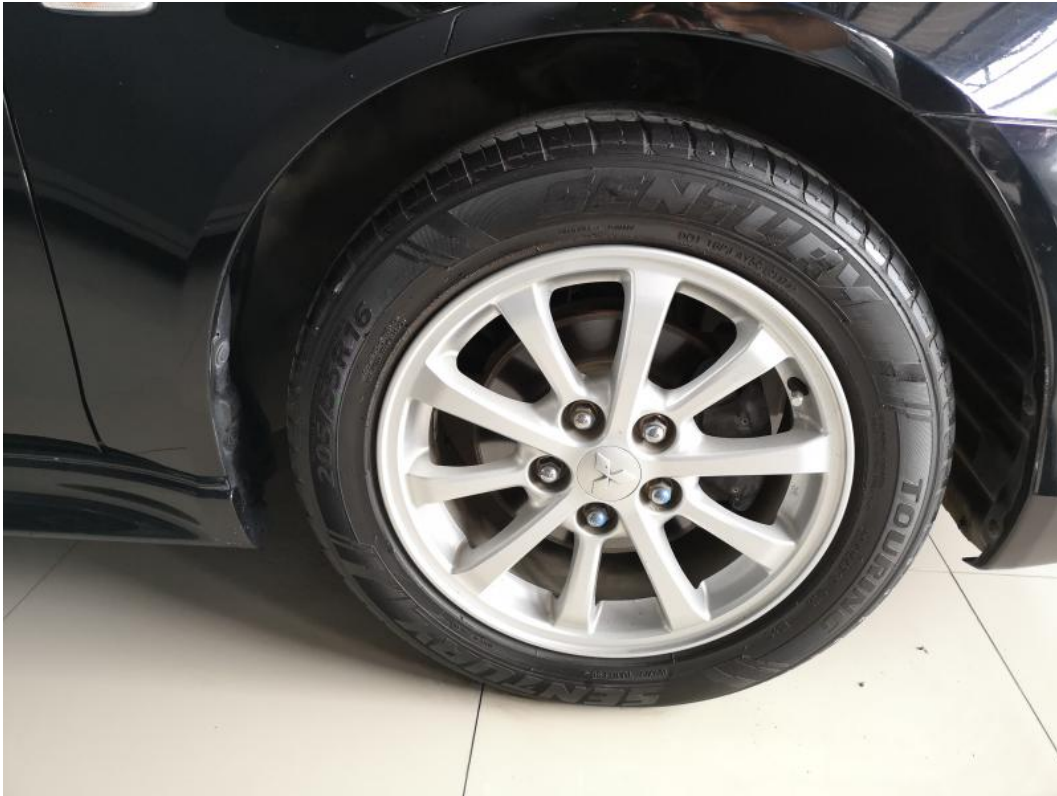
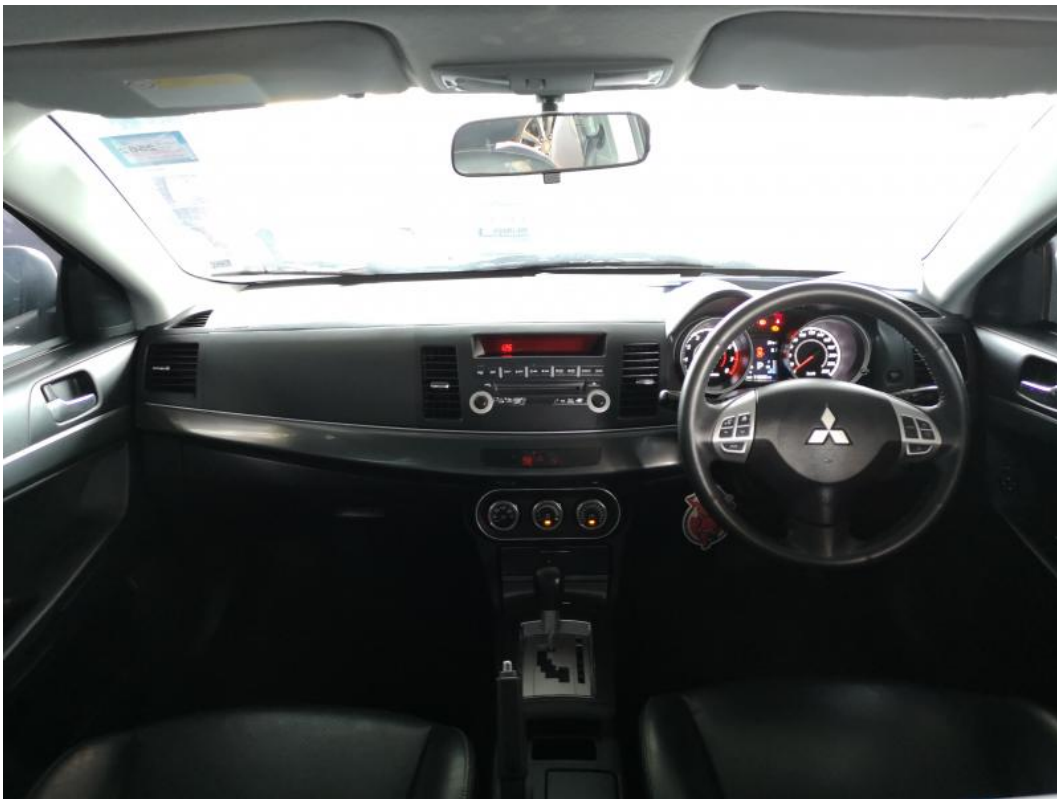
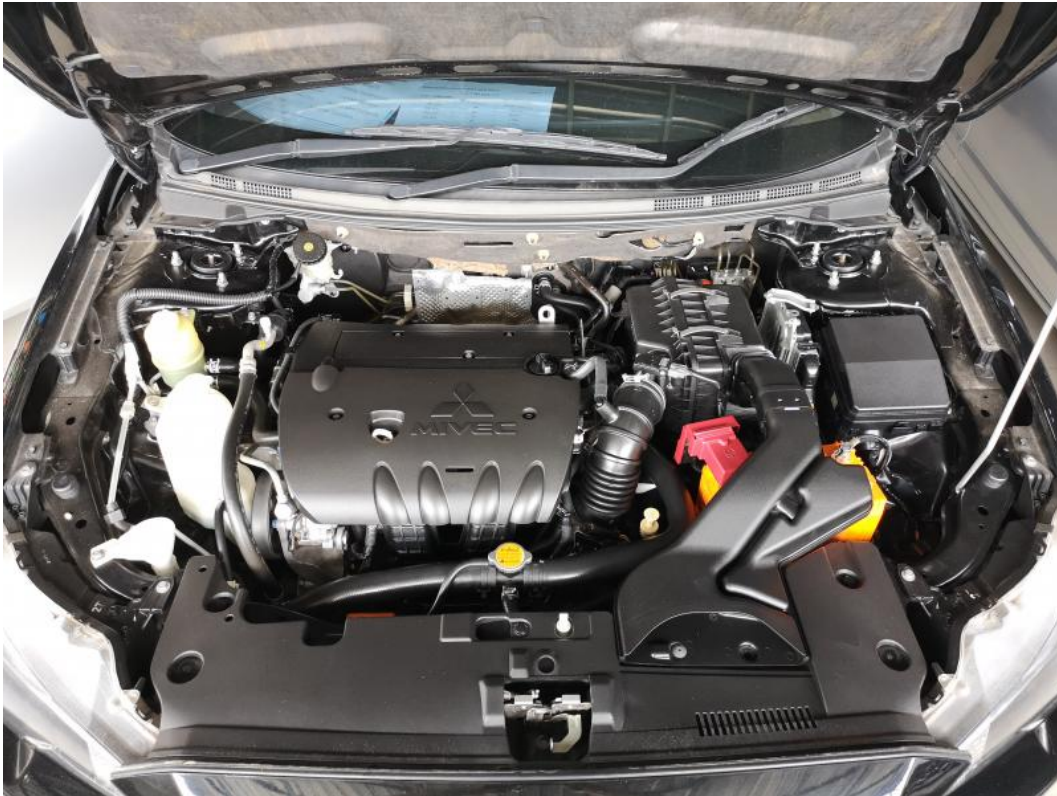
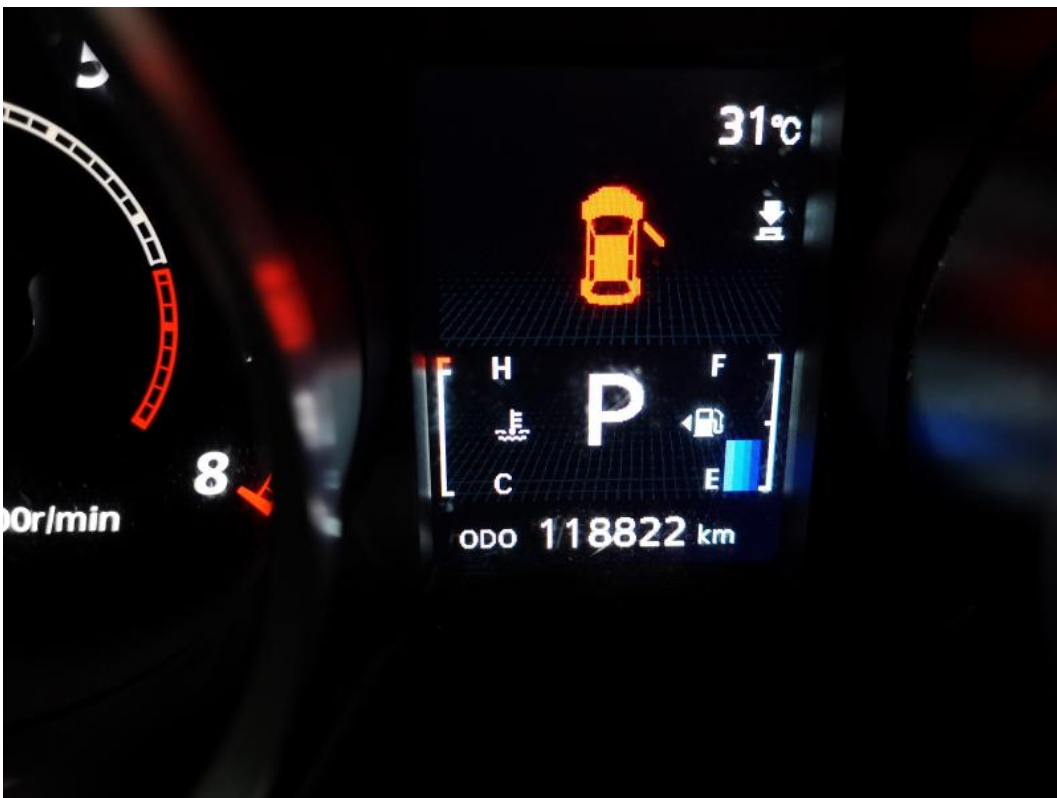
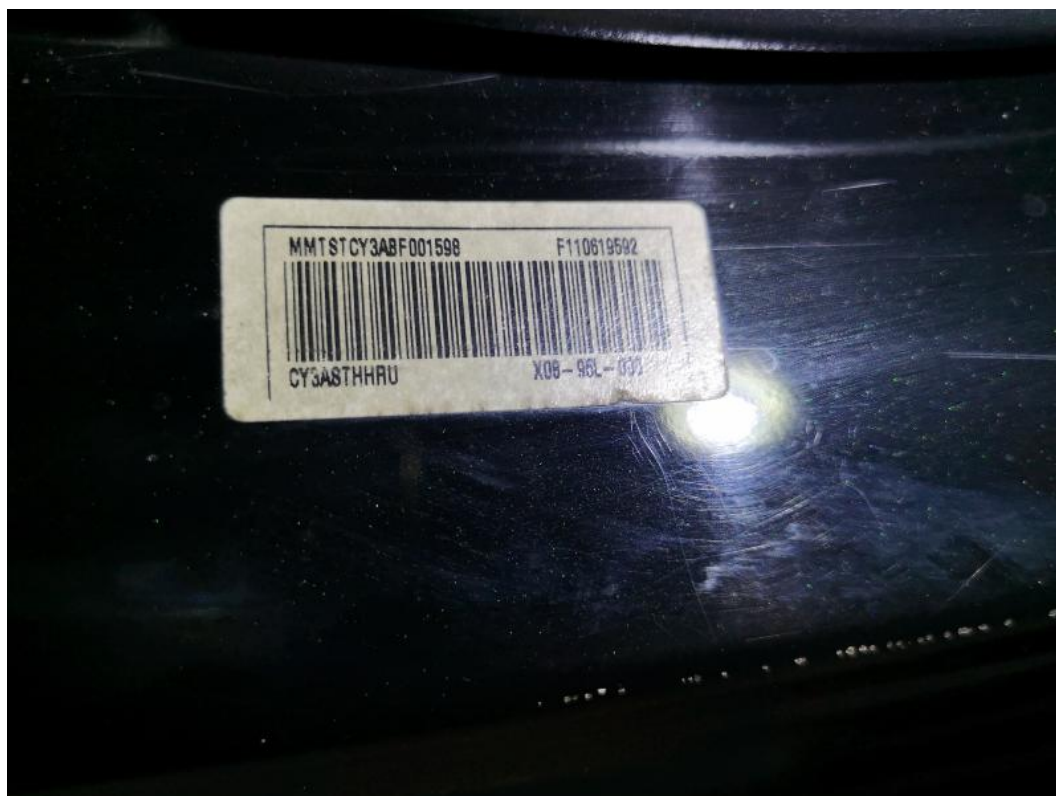
<p>Front left fender</p> <p>★★★★★</p>	<p>Bonnet / hood</p> <p>★★★★★</p>	<p>Front bumper</p> <p>★★★★★</p>	<p>Front right fender</p> <p>★★★★★</p>	<p>[บันทึก] กระจกข้างซ้าย ไฟมรยชิดขวา บางส่วน</p> <p>[หน้าต่าง] กระจกหน้ารถ หินกระเด็น บางส่วน</p> <p>[ภายใน] Headliner คราบ S Headliner สปรก S</p>
<p>Front left tire, alloy wheel, wheel cover ร่องยางระดับ 5</p> <p>★★★★★</p>			<p>Front right tire, alloy wheel, wheel cover ร่องยางระดับ 5</p> <p>★★★★★</p>	
<p>Front left door</p> <p>★★★★★</p>			<p>Front right door</p> <p>★★★★★</p>	
<p>Left side step / side spoiler</p> <p>★★★★★</p>			<p>Right side step / side spoiler</p> <p>★★★★★</p>	
<p>Rear left door</p> <p>★★★★★</p>			<p>Rear right door</p> <p>★★★★☆</p>	
<p>Left back tire, alloy wheel, wheel cover ร่องยางระดับ 7</p> <p>★★★★★</p>			<p>Right front tire, alloy wheel, wheel cover ร่องยางระดับ 7</p> <p>★★★★★</p>	
<p>Left back fender</p> <p>★★★★★</p>			<p>Right back fender</p> <p>★★★★★</p>
