U-Car Grading Report

รายงานผลการตรวจเช็คสภาพรถยนต์
ภายใต้การดูแลของสมาคมการประเมินสภาพรถยนต์ประเทศไทย

U-car Grading Report

รุ่น	SUZUKI SWIFT 1.25		
สี	White	หมายเลขทะเบียน (Plate number)	2กษ9270
รุ่นปี	2013	เลขไมล์	149,093กม.
แบบ	เลขตัวถัง	MMSHZC72S00148100

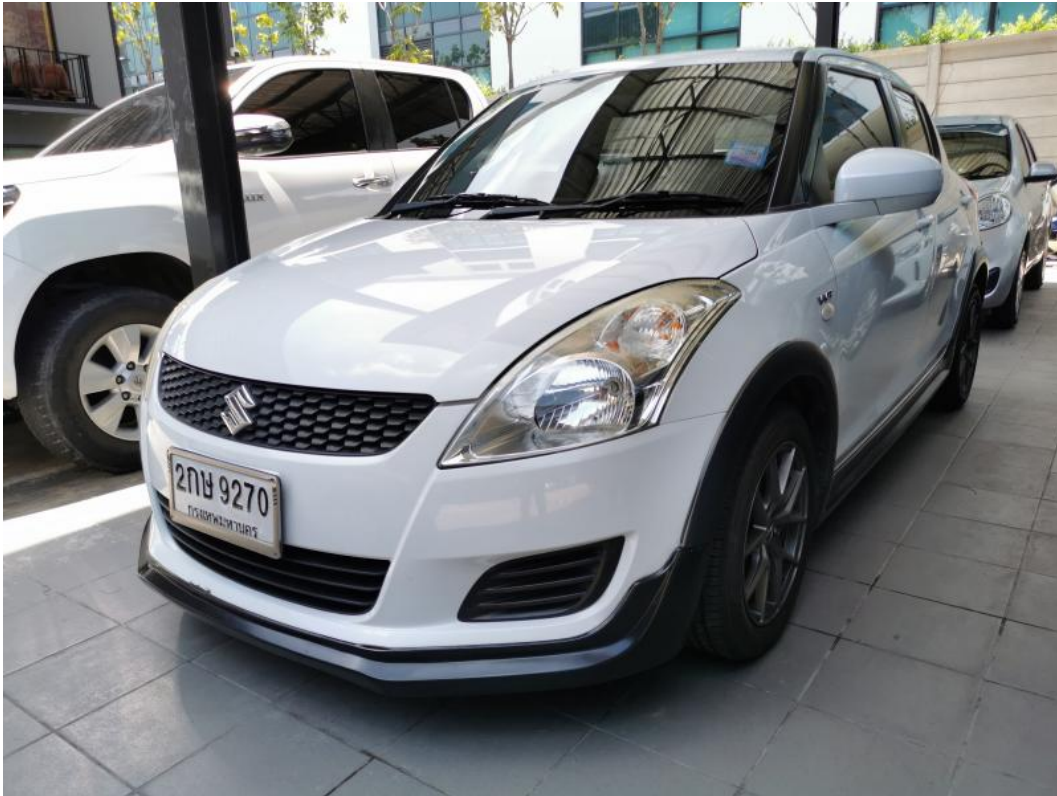
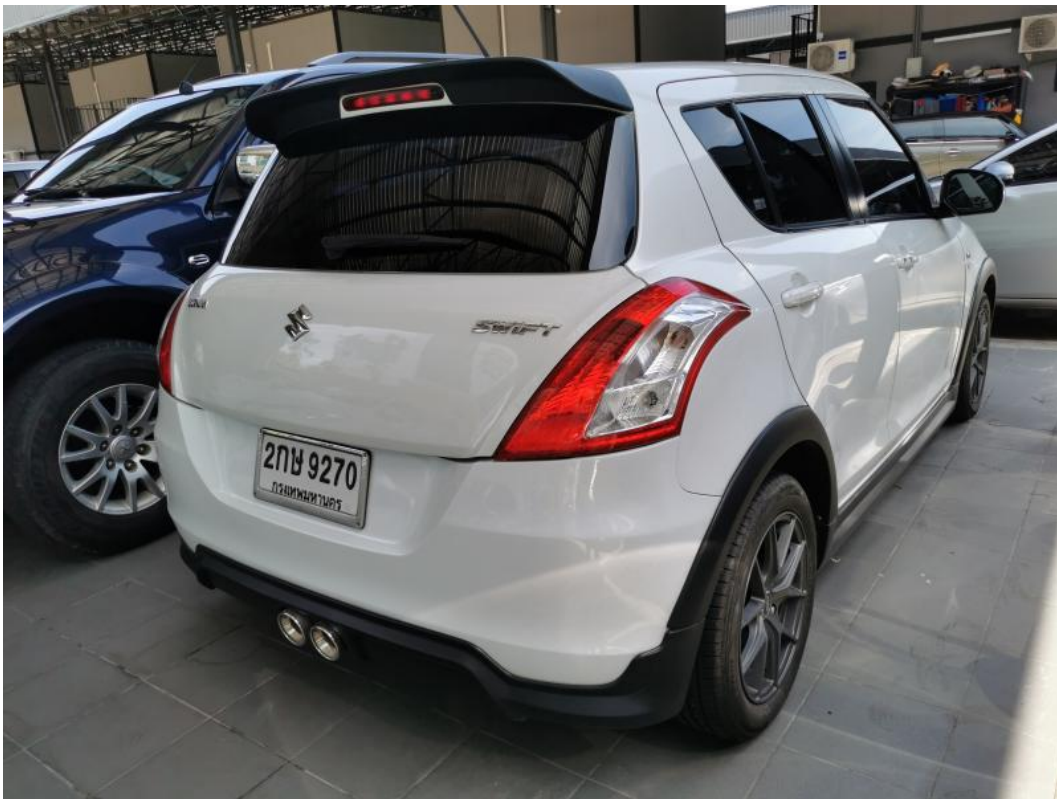
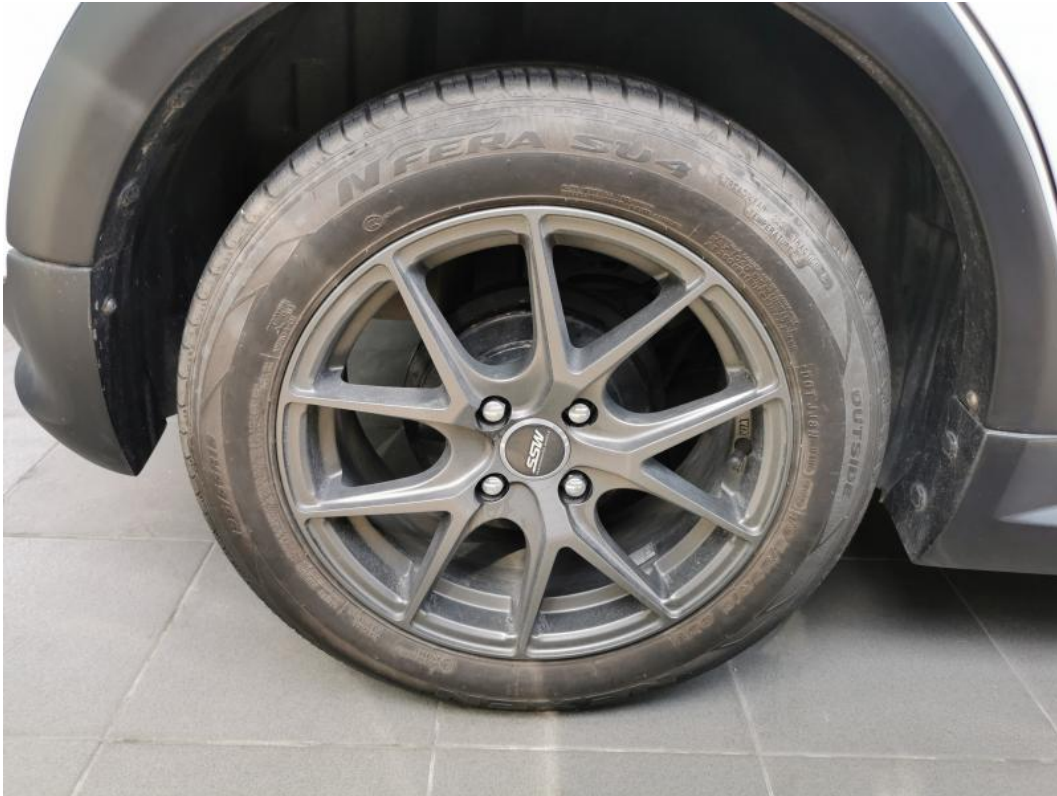
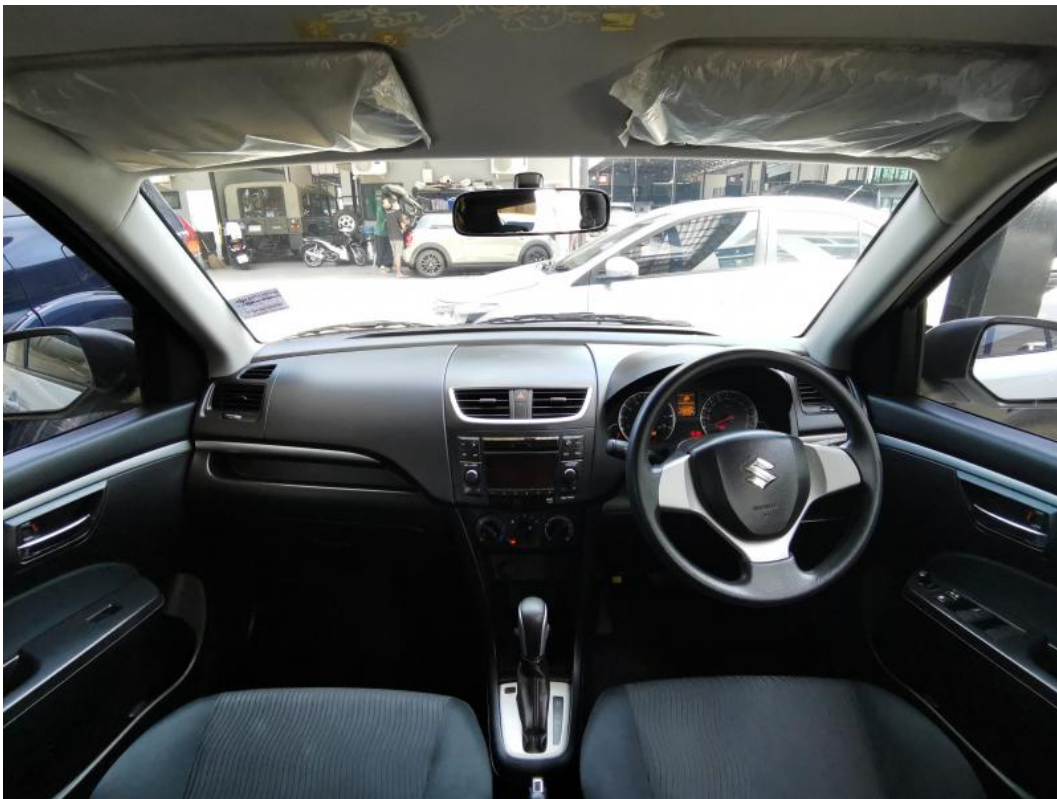
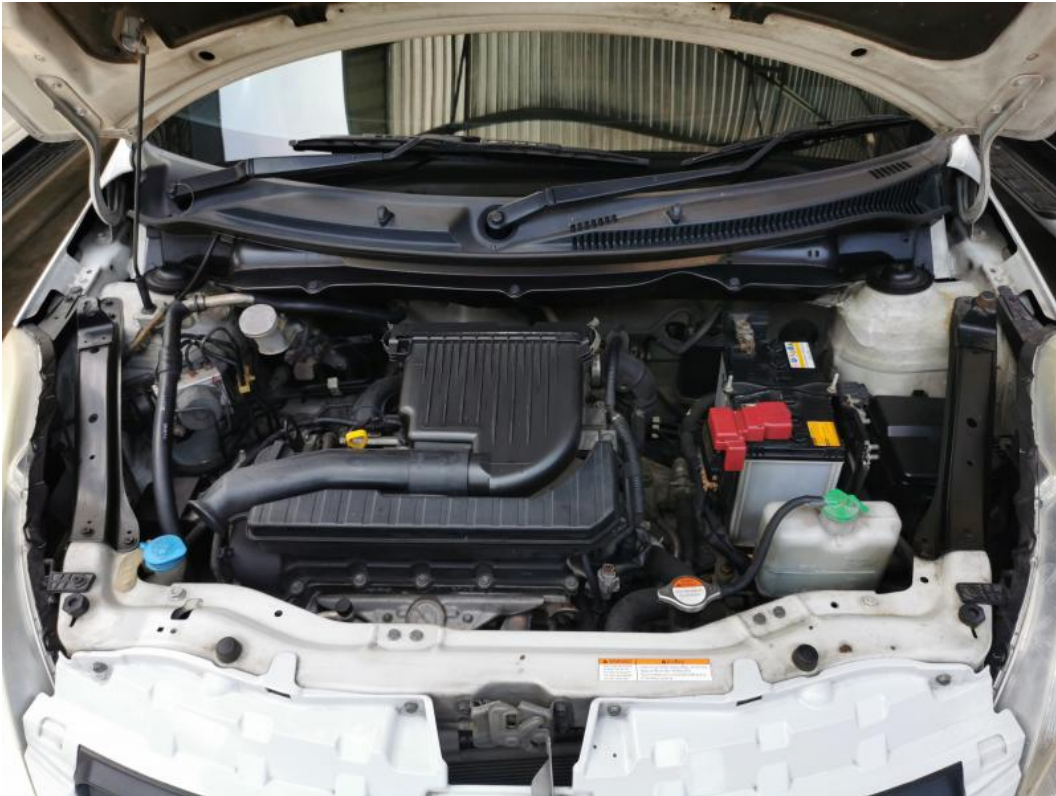
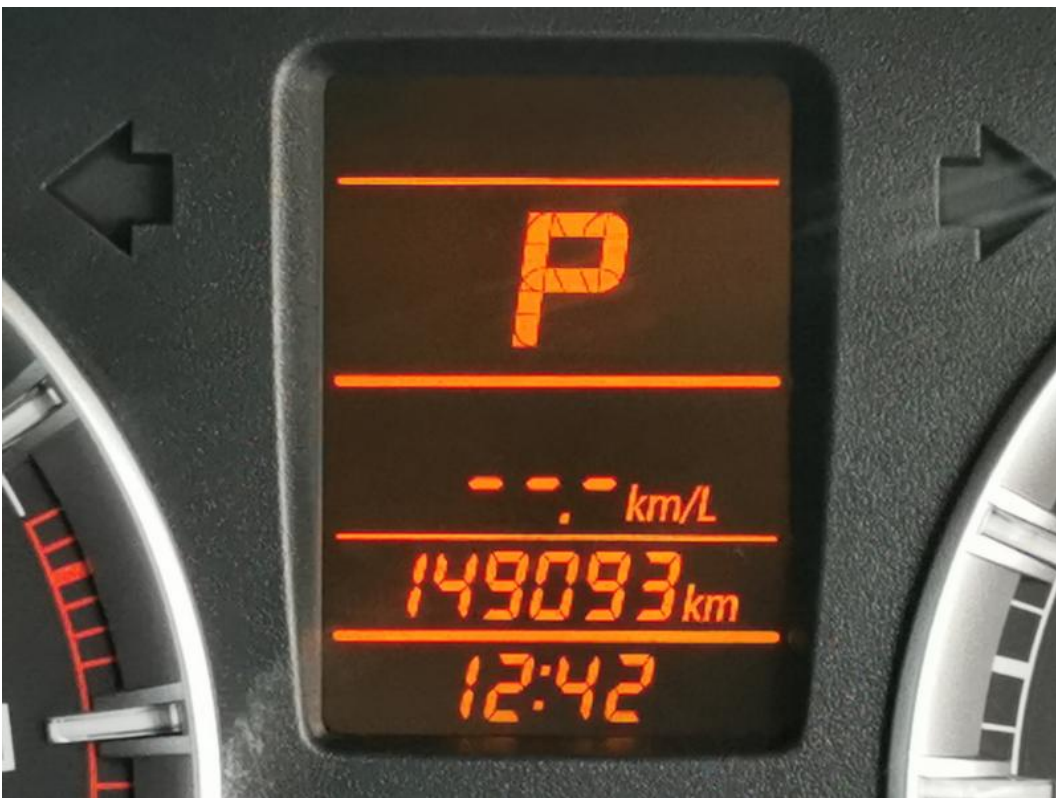
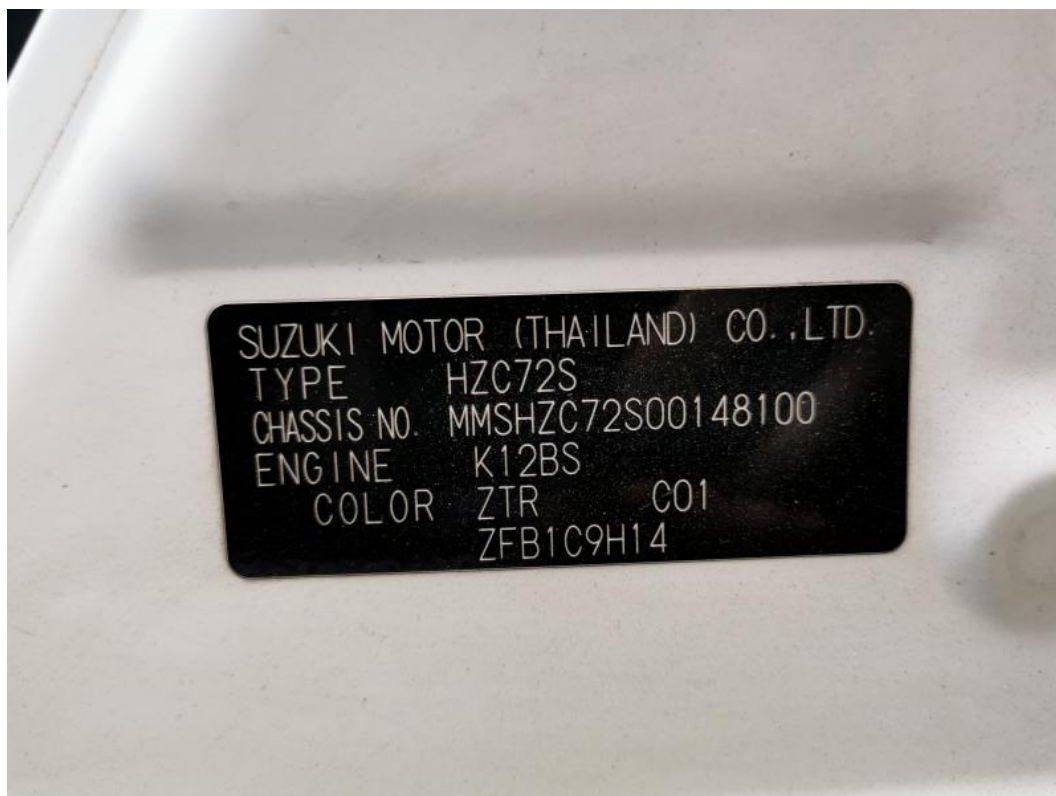
<p>Front left fender ★★★★★</p> <p>Front left tire, alloy wheel, wheel cover ร่องยางระดับ 7 ★★★★★</p> <p>Front left door ★★★★★</p> <p>Left side step / side spoiler ★★★★★</p> <p>Rear left door ★★★★★</p> <p>Left back tire, alloy wheel, wheel cover ร่องยางระดับ 7 ★★★★★</p> <p>Left back fender ★★★★★</p> <p>Roof ★★★★★</p> <p>Dashboard ★★★★★</p> <p>Front left seat ★★★★★</p> <p>Front and back left door trim ★★★★★</p> <p>Rear seat ★★★★★</p>		<p>Bonnet / hood ★★★★★</p> <p>Front bumper ★★★★★</p> <p>Front right fender ★★★★★</p> <p>Front right tire, alloy wheel, wheel cover ร่องยางระดับ 7 ★★★★★</p> <p>Front right door ★★★★★</p> <p>Right side step / side spoiler ★★★★★</p> <p>Rear right door ★★★★★</p> <p>Right back tire, alloy wheel, wheel cover ร่องยางระดับ 7 ★★★★★</p> <p>Right back fender ★★★★★</p> <p>Trunk lid / boot lid ★★★★★</p> <p>Back rear spoiler & under spoiler ★★★★★</p> <p>Back rear bumper ★★★★★</p> <p>Steering wheel ★★★★★</p> <p>Front right seat ★★★★★</p> <p>Front and back right door trim ★★★★★</p> <p>Console ★★★★★</p> <p>Luggage room ★★★★★</p>	<p>[สถานที่ประวัติการซ่อม] Rear Floor/Trunk Floor ความเสียหาย</p> <p>[หน้าต่าง] กระจกหน้ารถ หินกระเด็น บางส่วน</p> <p>[เบา] Right head light หมอก ชุมนิว บางส่วน Left head light หมอก ชุมนิว บางส่วน</p> <p>[ภายใน] พนักพรม คราบ S Headliner คราบ M</p>
