# U-Car Grading Report

รุ่น	FORD FIESTA 1.6S		
สี	Grey	หมายเลขทะเบียน (Plate number)	ญม1733
รุ่นปี	2011	เลขไมล์	144,516กม.
แบบ	เลขตัวถัง	MNBjXXARJJBE45730

เครื่องยนต์	สภาพดี
วันที่ตรวจสอบ	2019/8/23
สาขา	CARZILLA BY YO RATCHADA
ที่อยู่

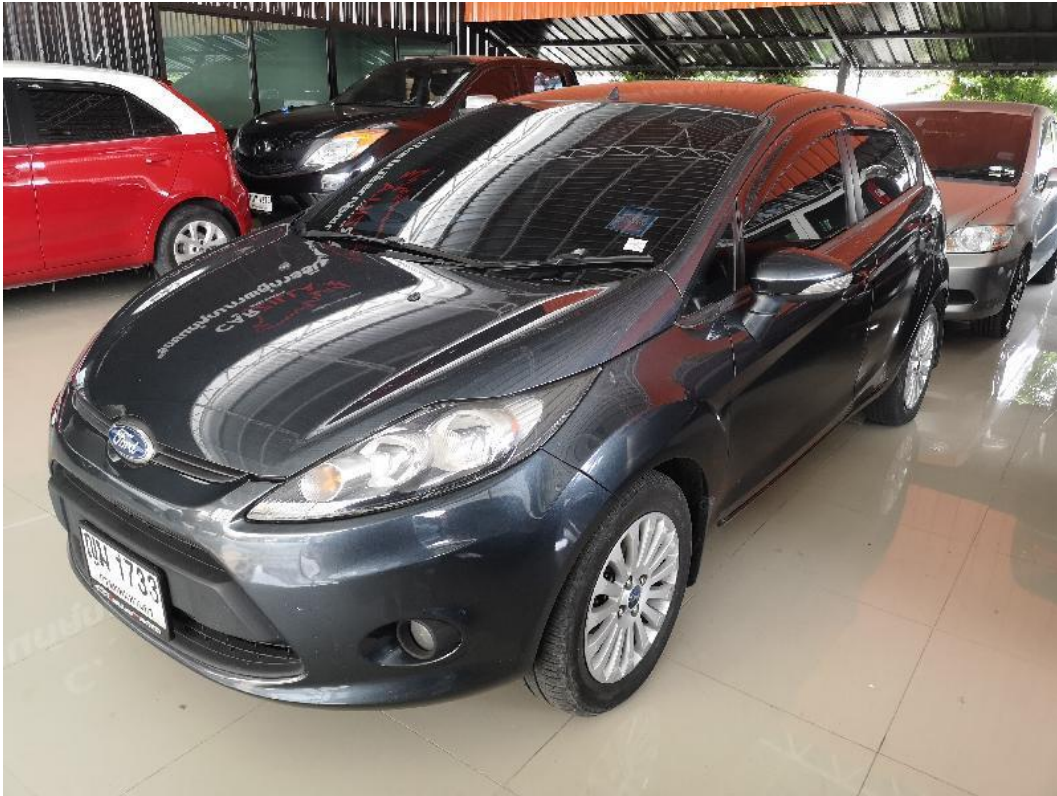
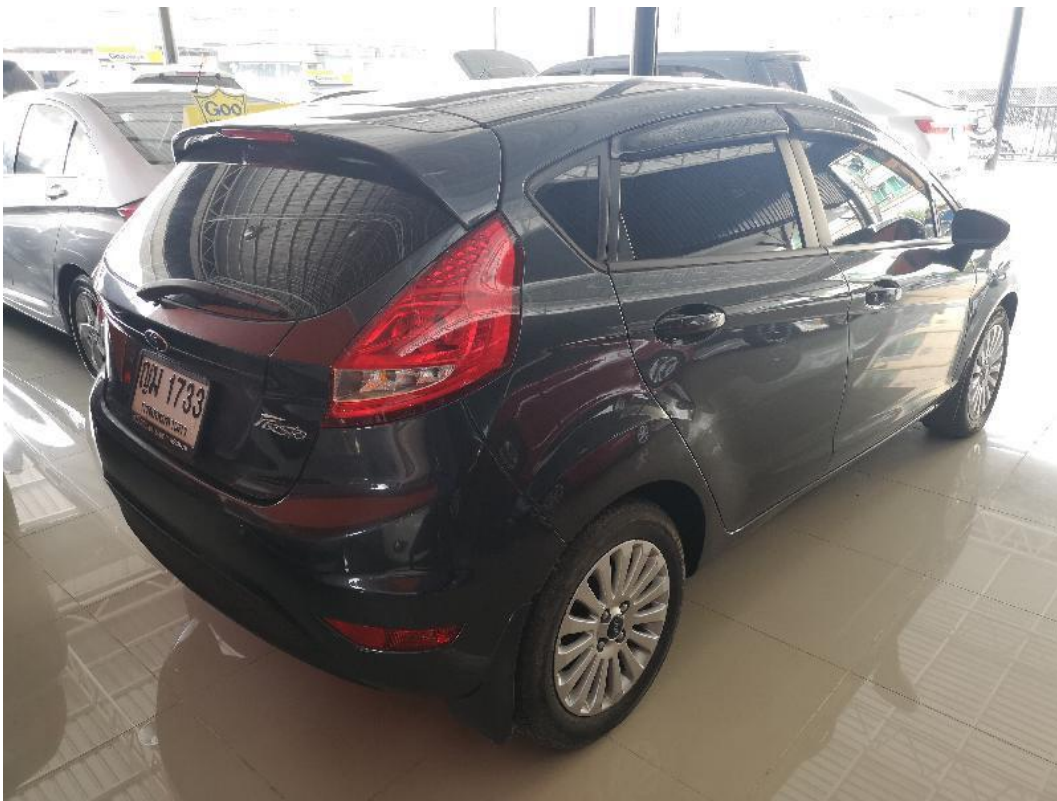
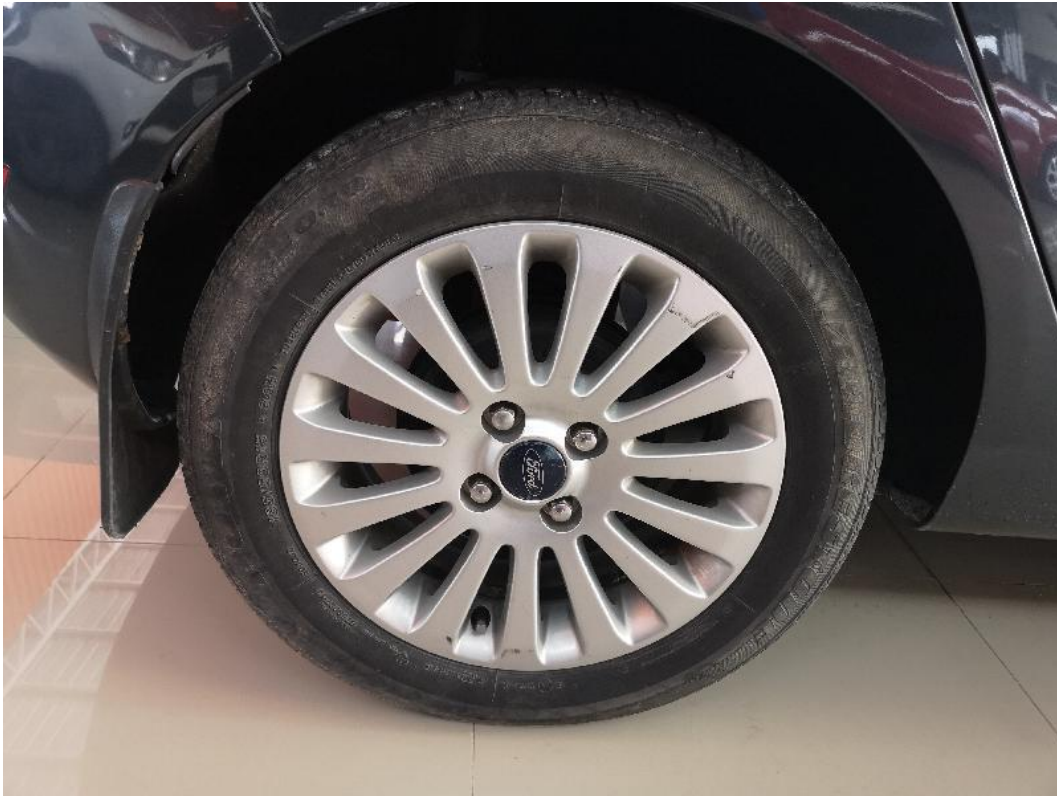
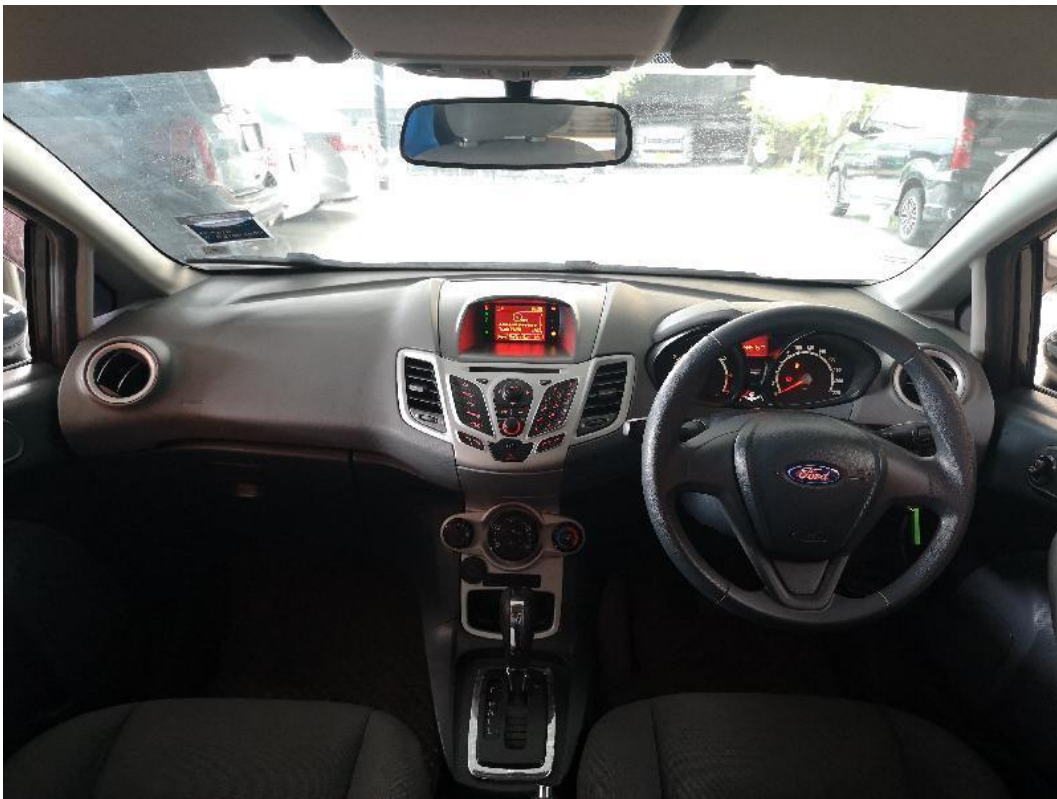
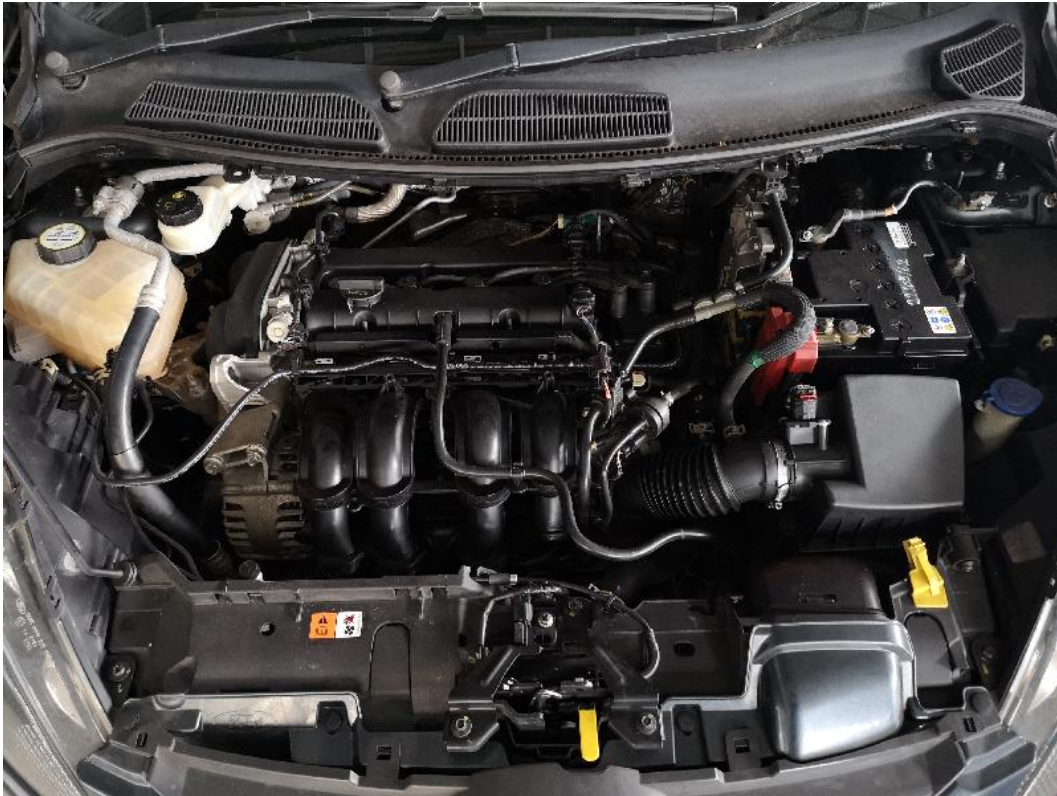
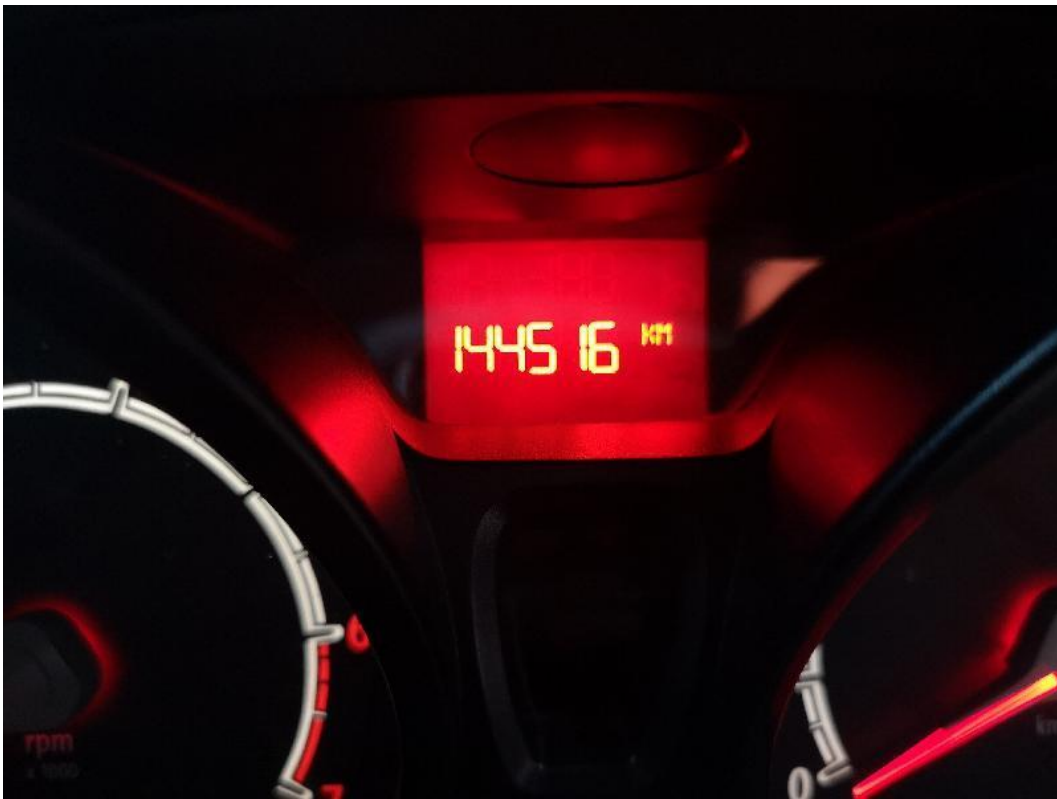
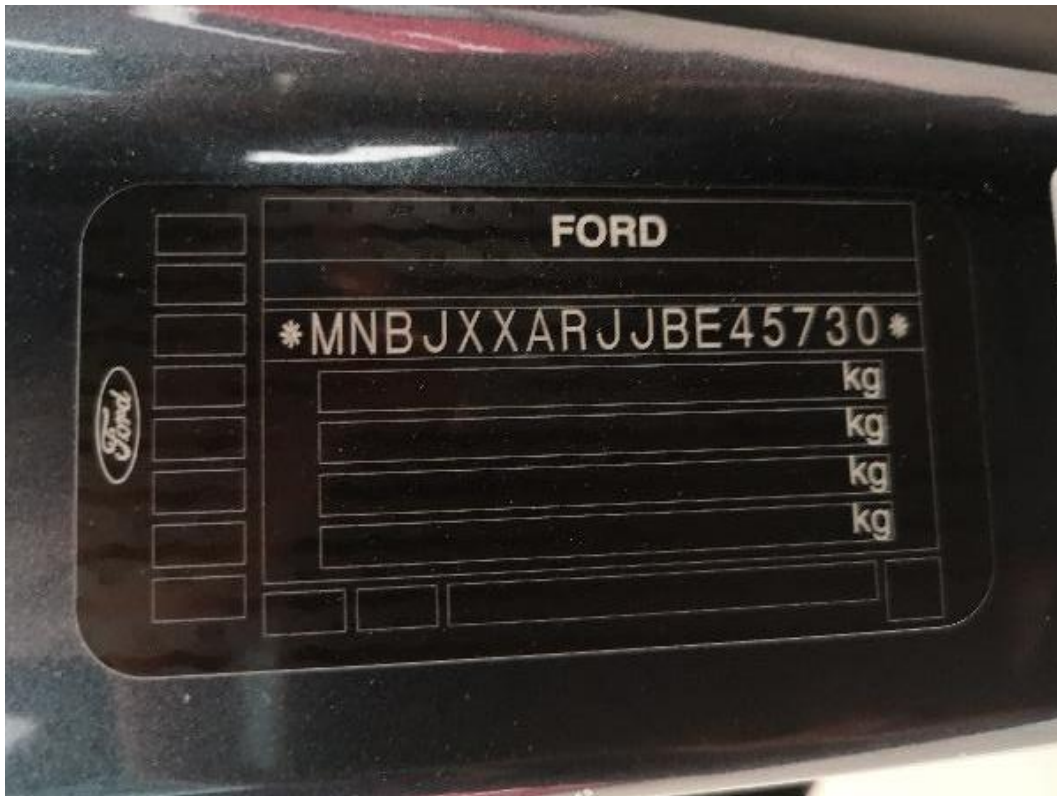
<p>Front left fender ★★★★★</p> <p>Front left tire, alloy wheel, wheel cover ร่องยางระดับ 3 ★★★★★</p> <p>Front left door ★★★★★</p> <p>Left side step / side spoiler ★★★★★</p> <p>Rear left door ★★★★★</p> <p>Left back tire, alloy wheel, wheel cover ร่องยางระดับ 3 ★★★★★</p> <p>Left back fender ★★★★★</p> <p>Roof ★★★★★</p> <p>Dashboard ★★★★★</p> <p>Front left seat ★★★★★</p> <p>Front and back left door trim ★★★★★</p> <p>Rear seat ★★★★★</p>	<p>Bonnet / hood ★★★★★</p> <p>Front bumper ★★★★★</p> <p>Front right fender ★★★★★</p> <p>Front right tire, alloy wheel, wheel cover ร่องยางระดับ 3 ★★★★★</p> <p>Front right door ★★★★★</p> <p>Right side step / side spoiler ★★★★★</p> <p>Rear right door ★★★★★</p> <p>Right front tire, alloy wheel, wheel cover ร่องยางระดับ 3 ★★★★★</p> <p>Right back fender ★★★★★</p> <p>Trunk lid / boot lid ★★★★★</p> <p>Back rear spoiler &amp; under spoiler ★★★★★</p> <p>Back rear bumper ★★★★★</p>	<p>Steering wheel ★★★★★</p> <p>Front right seat ★★★★★</p> <p>Front and back right door trim ★★★★★</p> <p>Console ★★★★★</p> <p>Luggage room ★★★★★</p>	<p>[บันทึก] Front Pillar(Left Side) ความเสียหายเล็กน้อย มี</p> <p>[หน้าต่าง] กระจกหน้ารถ หินกระเด็น ทั้งหมด</p>

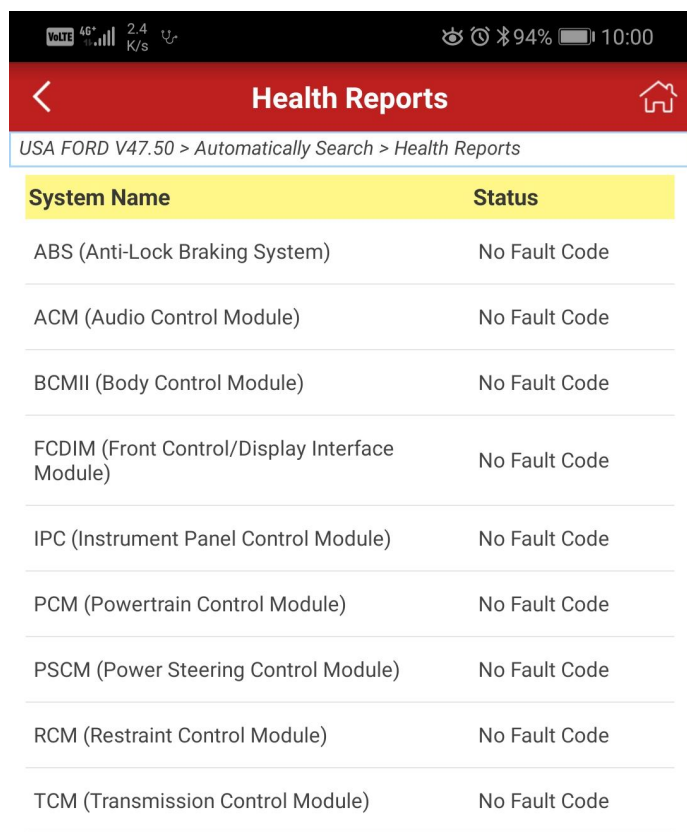
การวินิจฉัย CP 1

USA FORD V47.50 > Automatically Search > Health Reports

System Name	Status
ABS (Anti-Lock Braking System)	No Fault Code
ACM (Audio Control Module)	No Fault Code
BCMII (Body Control Module)	No Fault Code
FCDIM (Front Control/Display Interface Module)	No Fault Code
IPC (Instrument Panel Control Module)	No Fault Code
PCM (Powertrain Control Module)	No Fault Code
PSCM (Power Steering Control Module)	No Fault Code
RCM (Restraint Control Module)	No Fault Code
TCM (Transmission Control Module)	No Fault Code
