U-Car Grading Report

รายงานผลการตรวจเช็คสภาพรถยนต์
ภายใต้การดูแลของสมาคมการประเมินสภาพรถยนต์ประเทศไทย

| รุ่น | SUZUKI SWIFT 1.2 | | |

| วันที่ตรวจสอบ | 2021/4/5 |

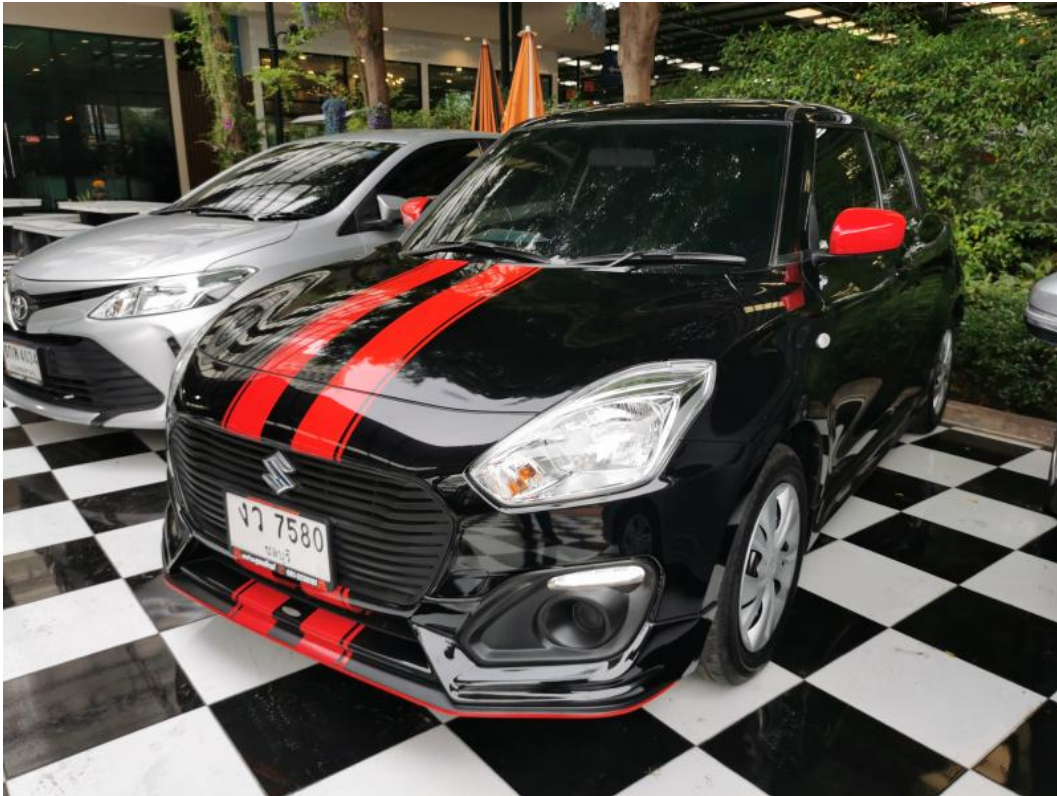
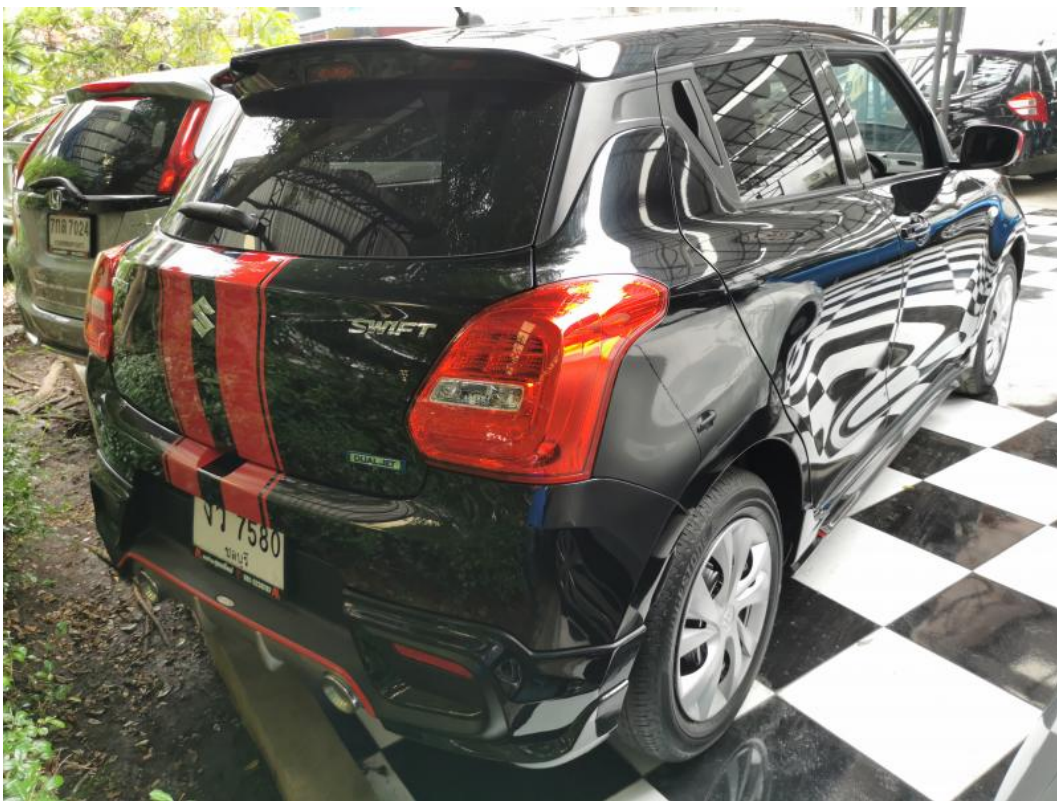
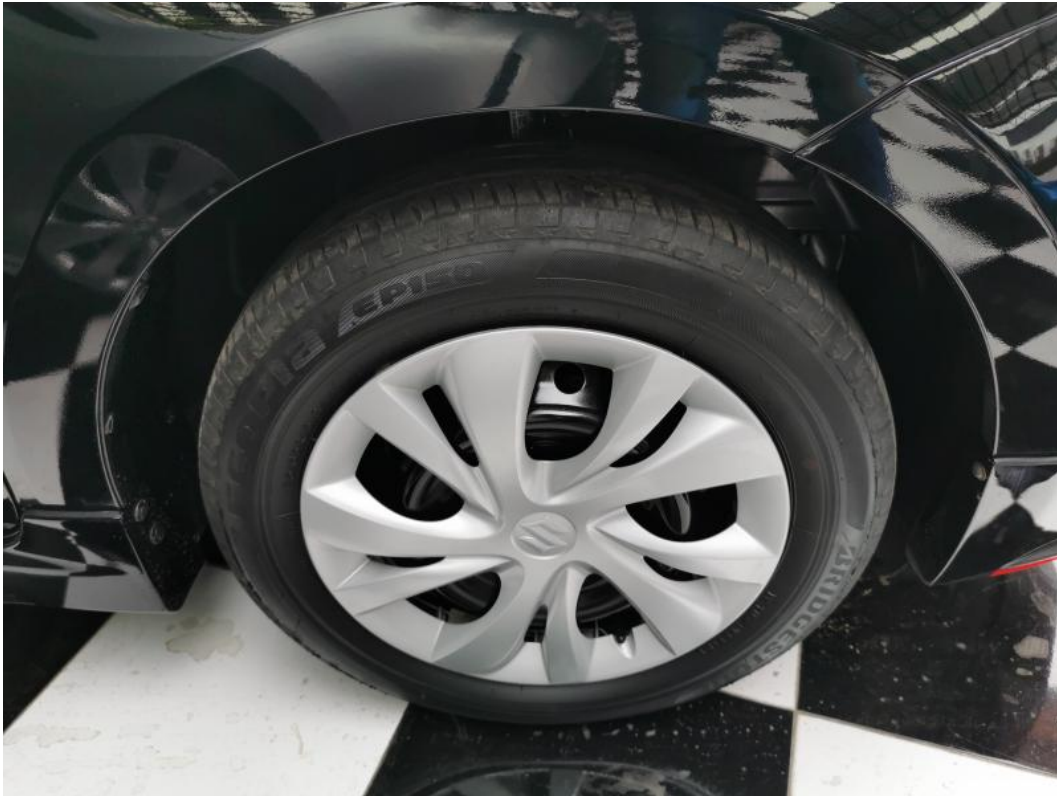
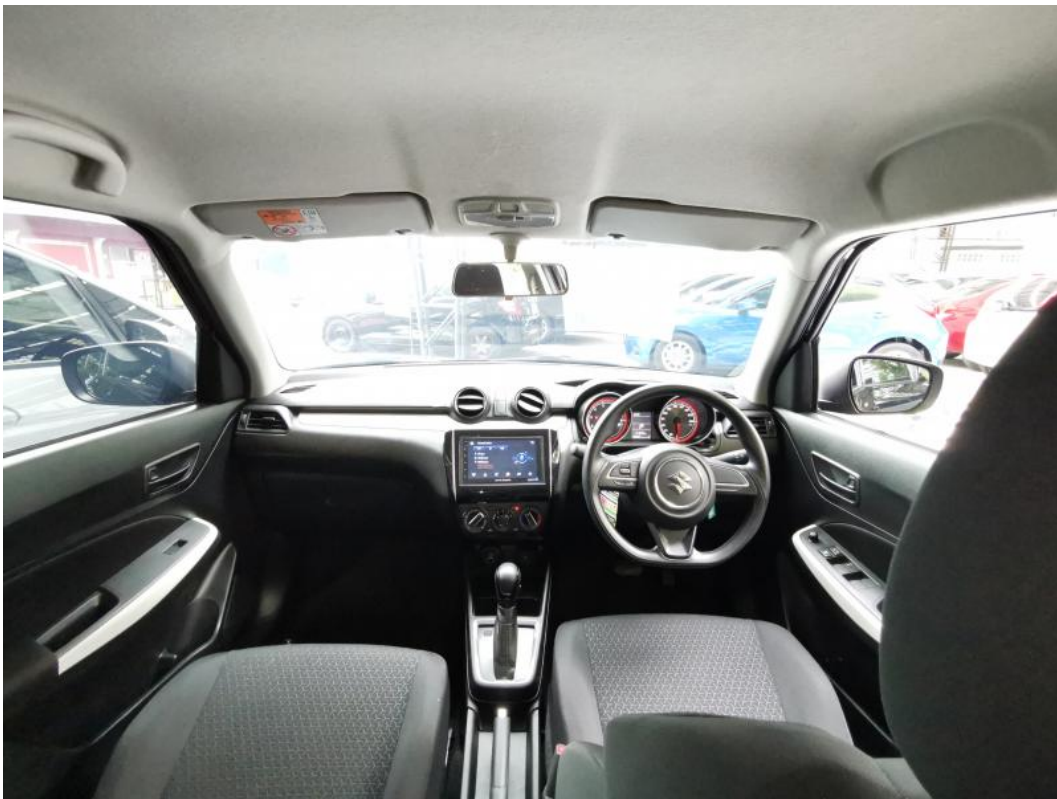
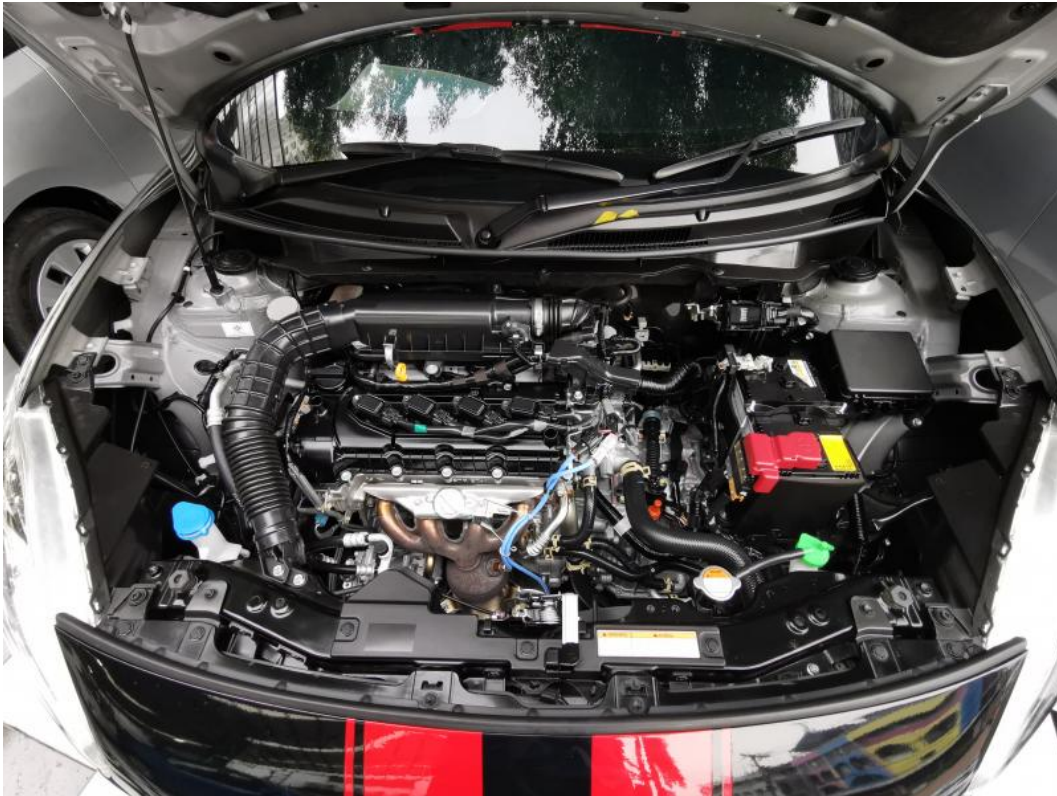
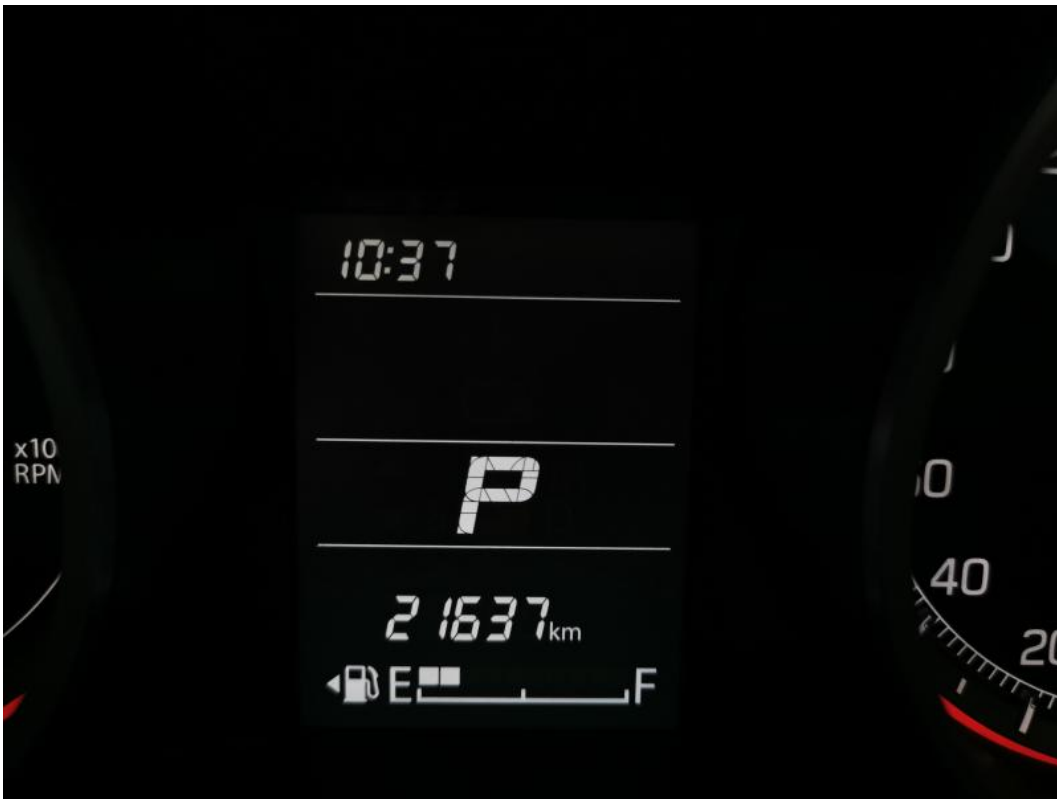
SUZUKI MOTOR (THAILAND) CO., LTD.
TYPE DZC63S
CHASSIS NO. MMSDZC63S00126318
ENGINE K12M
COLOR ZTT C02
20E1C9D14

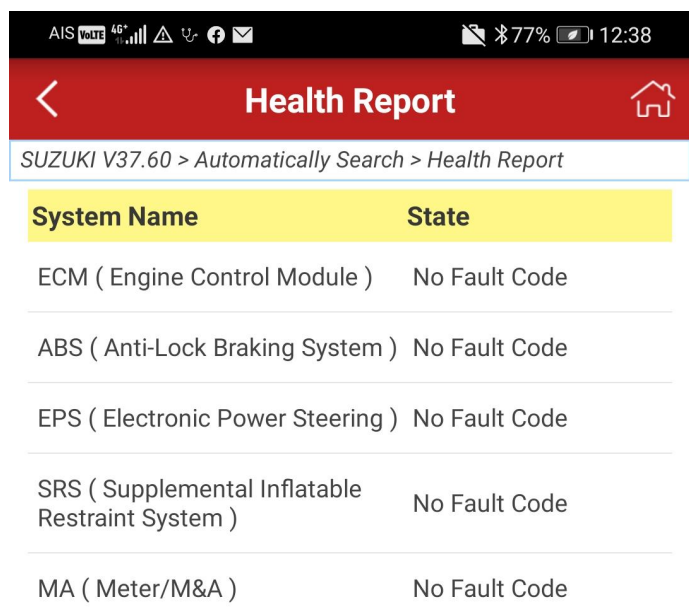
การวินิจฉัย CP 1

< **Health Report** >

| System Name | State |
| ECM (Engine Control Module) | No Fault Code |
| ABS (Anti-Lock Braking System) | No Fault Code |
| EPS (Electronic Power Steering) | No Fault Code |
| SRS (Supplemental Inflatable Restraint System) | No Fault Code |
| MA (Meter/M&A) | No Fault Code |
