U-Car Grading Report

รายงานผลการตรวจเช็คสภาพรถยนต์
ภายใต้การดูแลของสมาคมการประเมินสภาพรถยนต์ประเทศไทย

รุ่น	TOYOTA Fortuner V		
สี	White	หมายเลขทะเบียน (Plate number)	1กน2355
รุ่นปี	2012	เลขไมล์	210,816กม.
แบบ	เลขตัวถัง	MR0ZZ69G303119855

วันที่ตรวจสอบ 2019/8/2

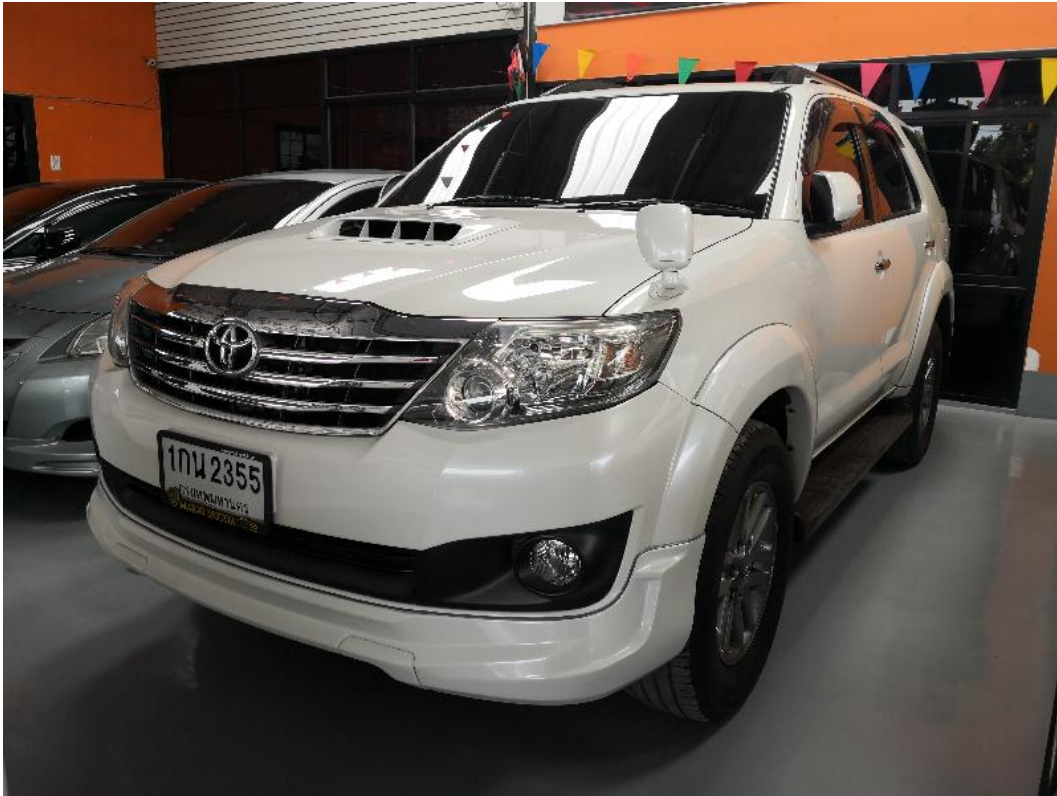
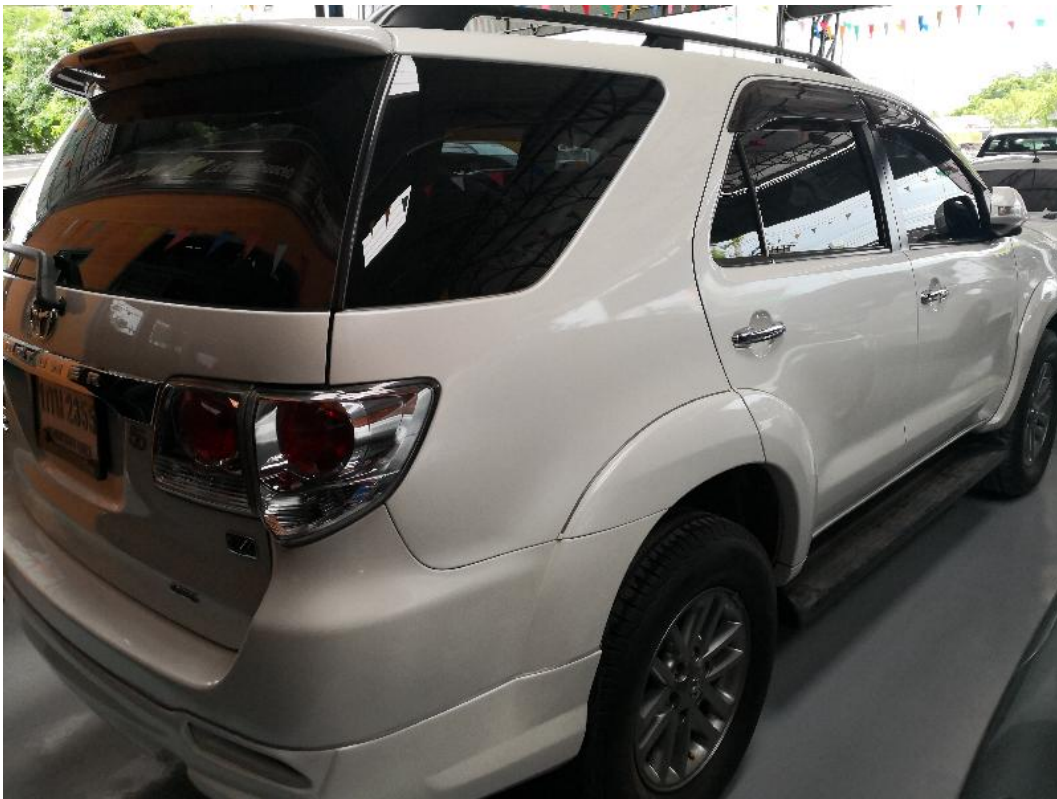
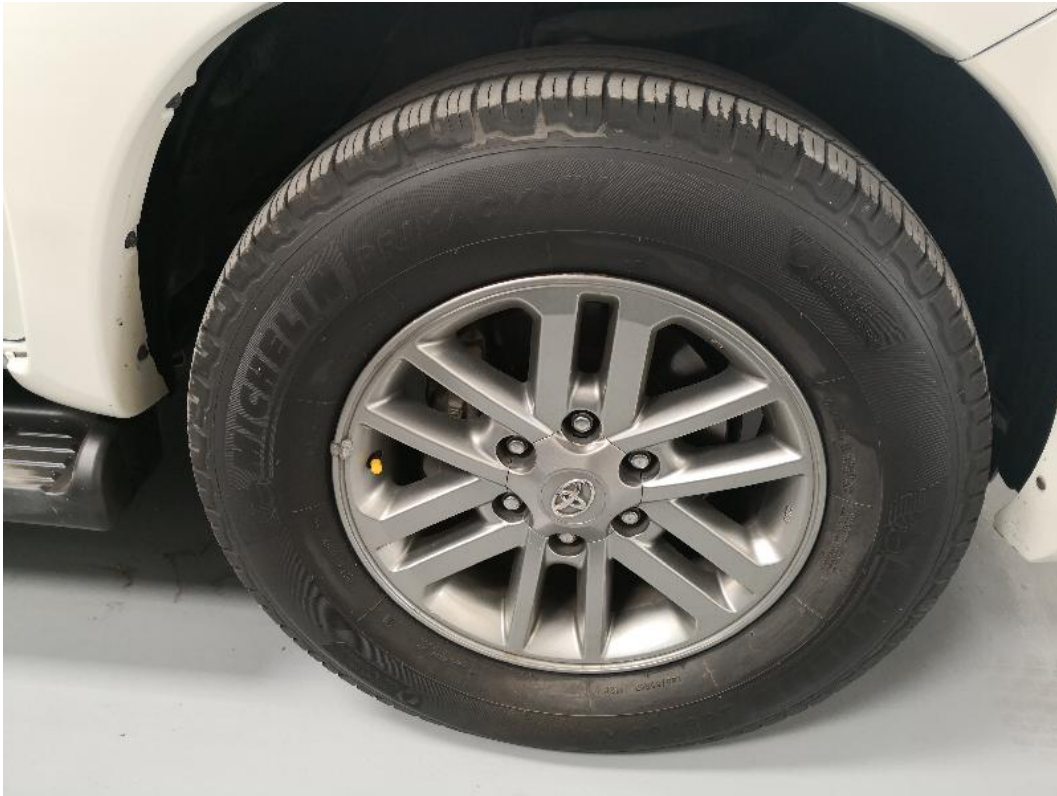
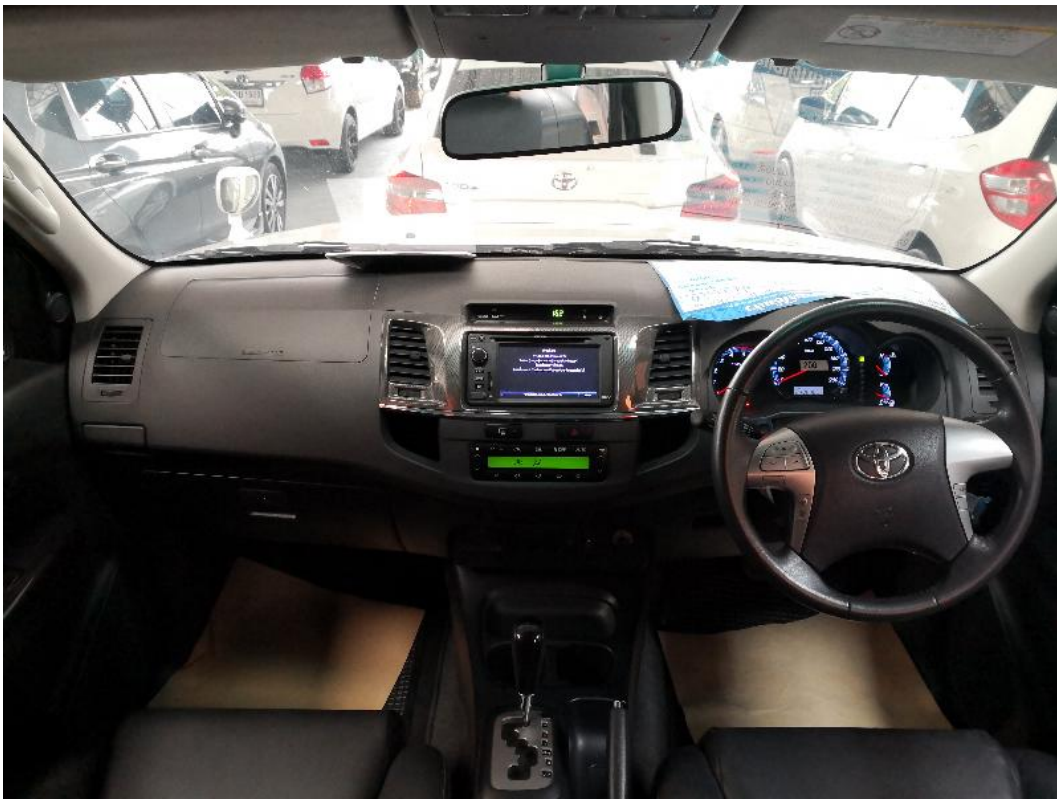
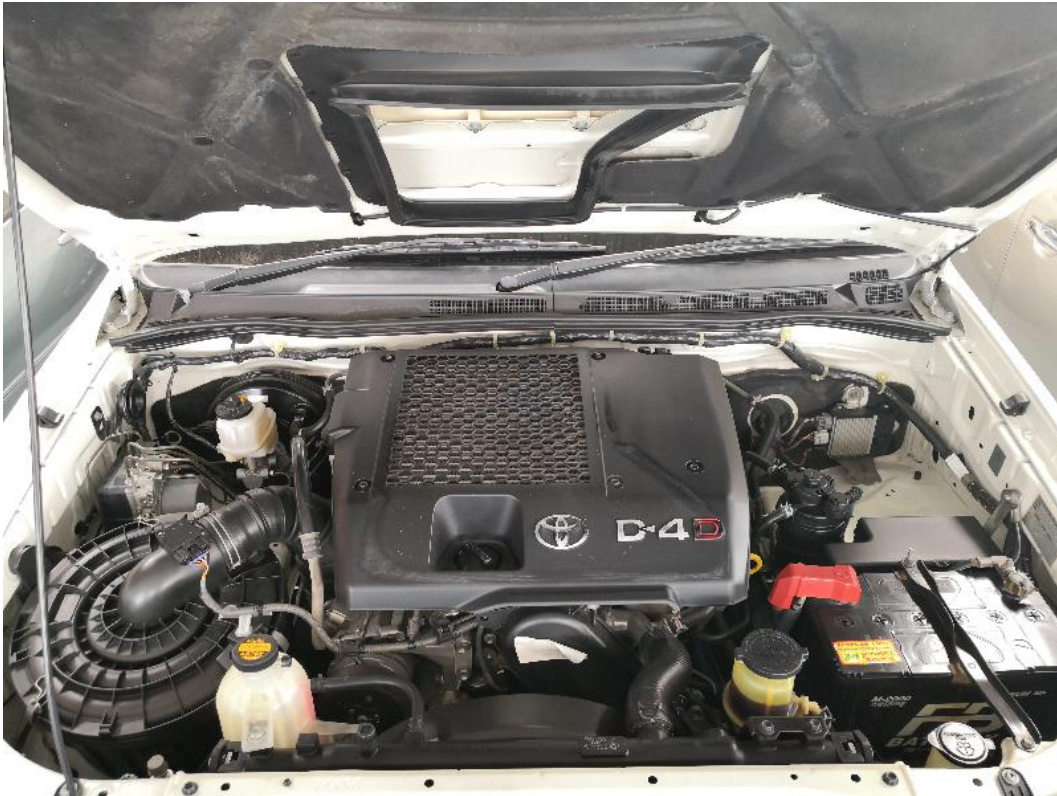
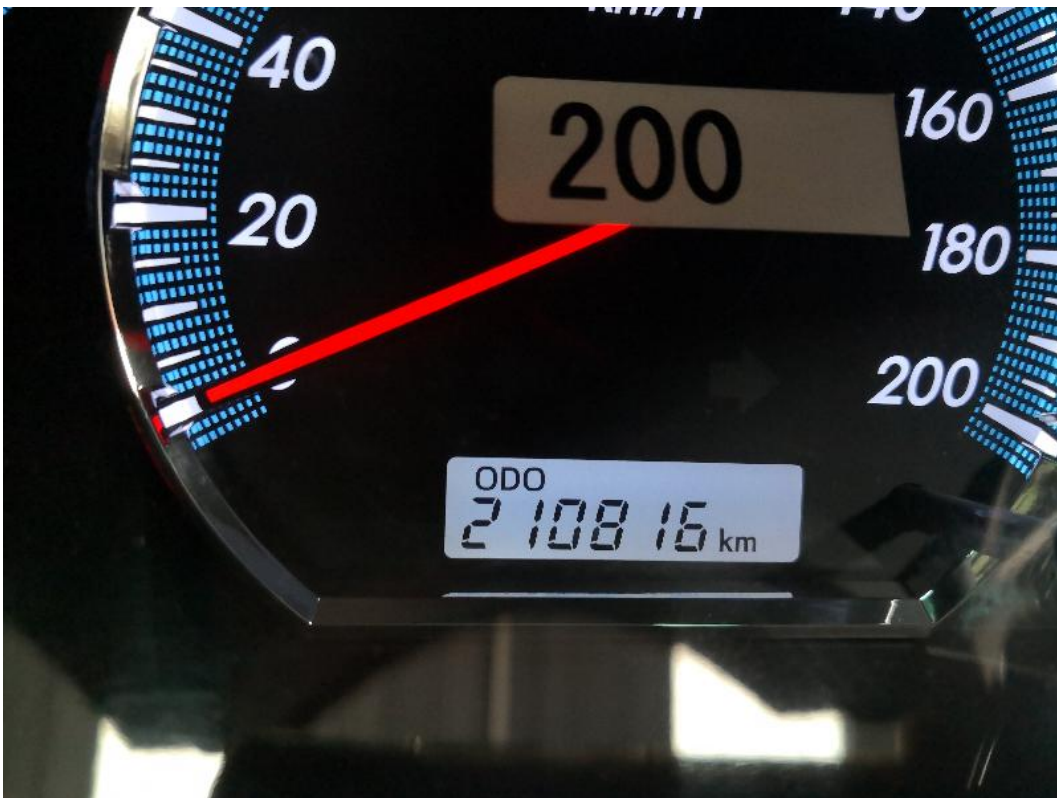
Front left fender ★★★★★	Bonnet / hood ★★★★★	Front bumper ★★★★★	Front right fender ★★★★★	<p>[หน้าต่าง] กระจกหน้ารถ หินกระเด็น บางส่วน</p> <p>[ภายใน] Headliner คราบ S Headliner สปปรก S</p>
Front left tire, alloy wheel, wheel cover ร่องยางระดับ 5 ★★★★★			Front right tire, alloy wheel, wheel cover ร่องยางระดับ 5 ★★★★★	
Front left door ★★★★★			Front right door ★★★★★	
Left side step / side spoiler ★★★★★			Right side step / side spoiler ★★★★★	
Rear left door ★★★★★			Rear right door ★★★★★	
Left back tire, alloy wheel, wheel cover ร่องยางระดับ 5 ★★★★★			Right front tire, alloy wheel, wheel cover ร่องยางระดับ 5 ★★★★★	
Left back fender ★★★★★			Right back fender ★★★★★	
Roof ★★★★★	Trunk lid / boot lid ★★★★★	Back rear spoiler & under spoiler ★★★★★	Back rear bumper ★★★★★	
Dashboard ★★★★★			Steering wheel ★★★★★	
Front left seat ★★★★★			Front right seat ★★★★★	
Front and back left door trim ★★★★★			Front and back right door trim ★★★★★

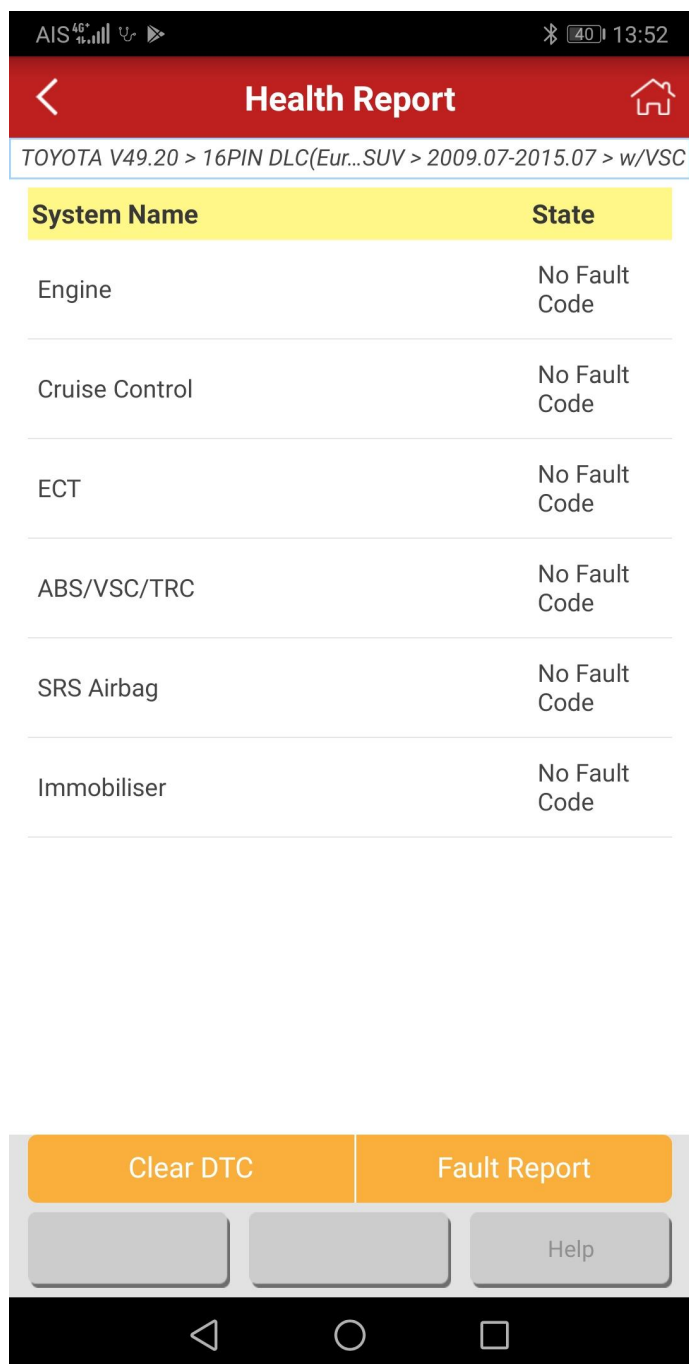
Health Report

TOYOTA V49.20 > 16PIN DLC(Eur...SUV > 2009.07-2015.07 > w/VSC

System Name	State
Engine	No Fault Code
Cruise Control	No Fault Code
ECT	No Fault Code
ABS/VSC/TRC	No Fault Code
SRS Airbag	No Fault Code
Immobiliser	No Fault Code
