U-Car Grading Report

รายงานผลการตรวจเช็คสภาพรถยนต์
ภายใต้การดูแลของสมาคมการประเมินสภาพรถยนต์ประเทศไทย

รุ่น	TOYOTA ALTIS 1.6 G		
สี	White	หมายเลขทะเบียน (Plate number)	5กฒ6675
รุ่นปี	2016	เลขไมล์	134,313กม.
แบบ	เลขตัวถัง	MR053REH504551005

วันที่ตรวจสอบ 2019/7/2

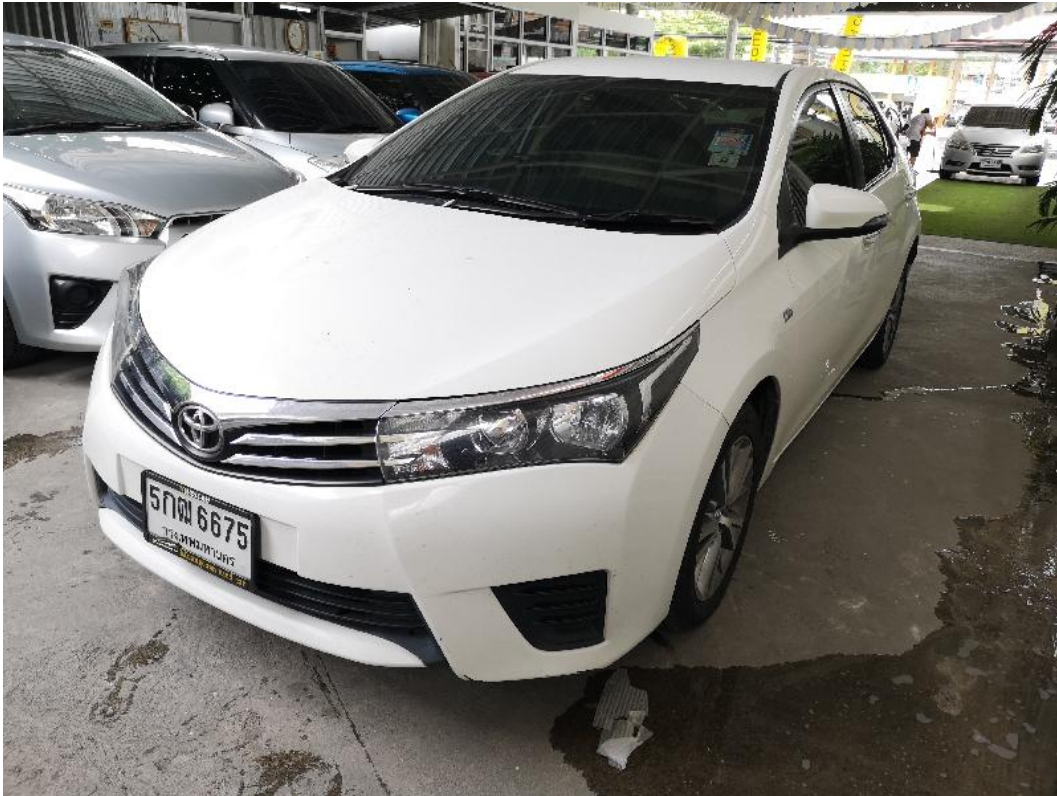
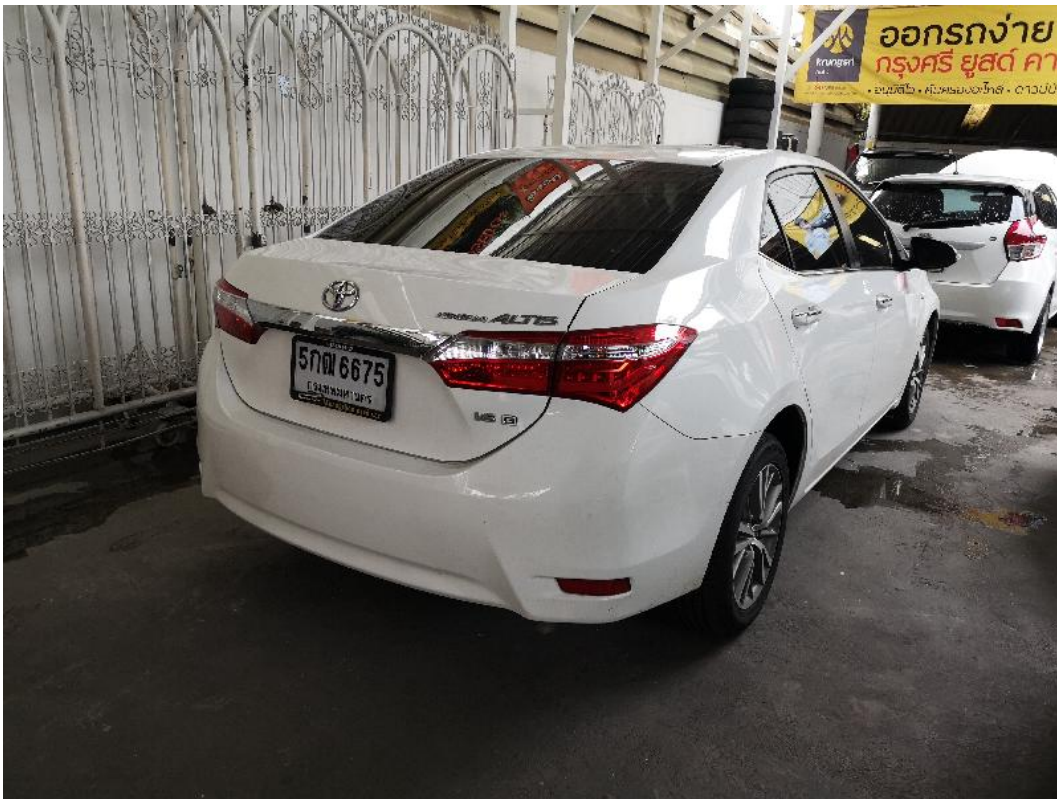
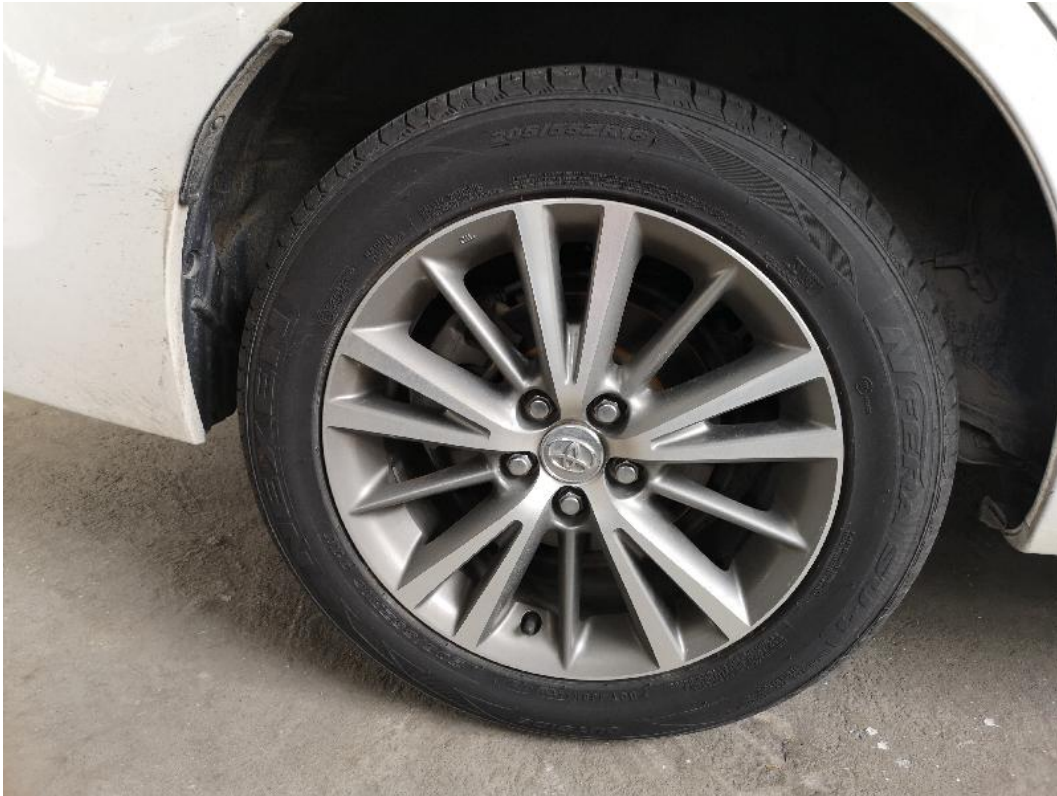
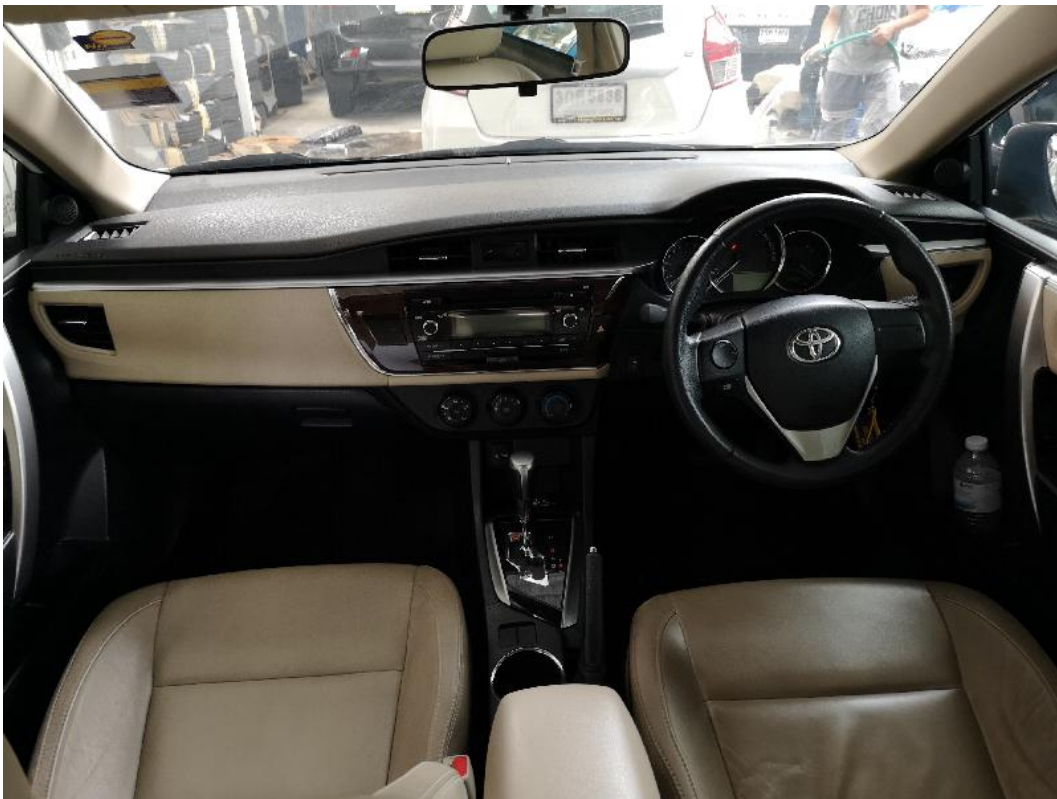
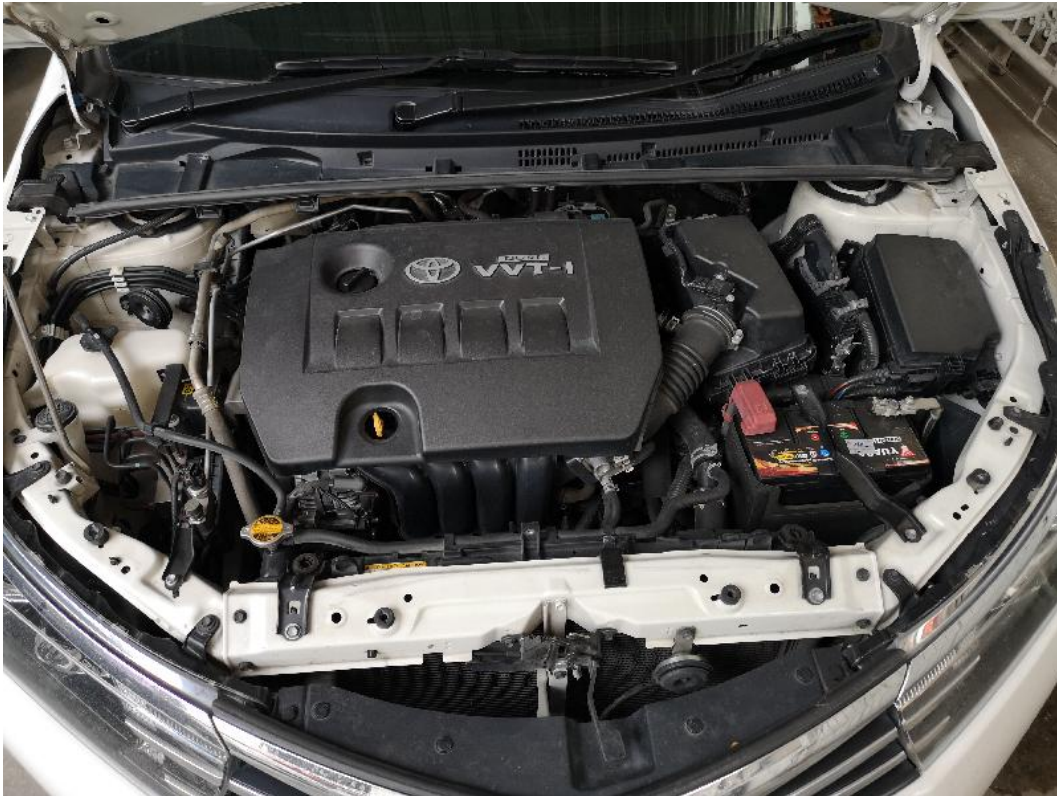
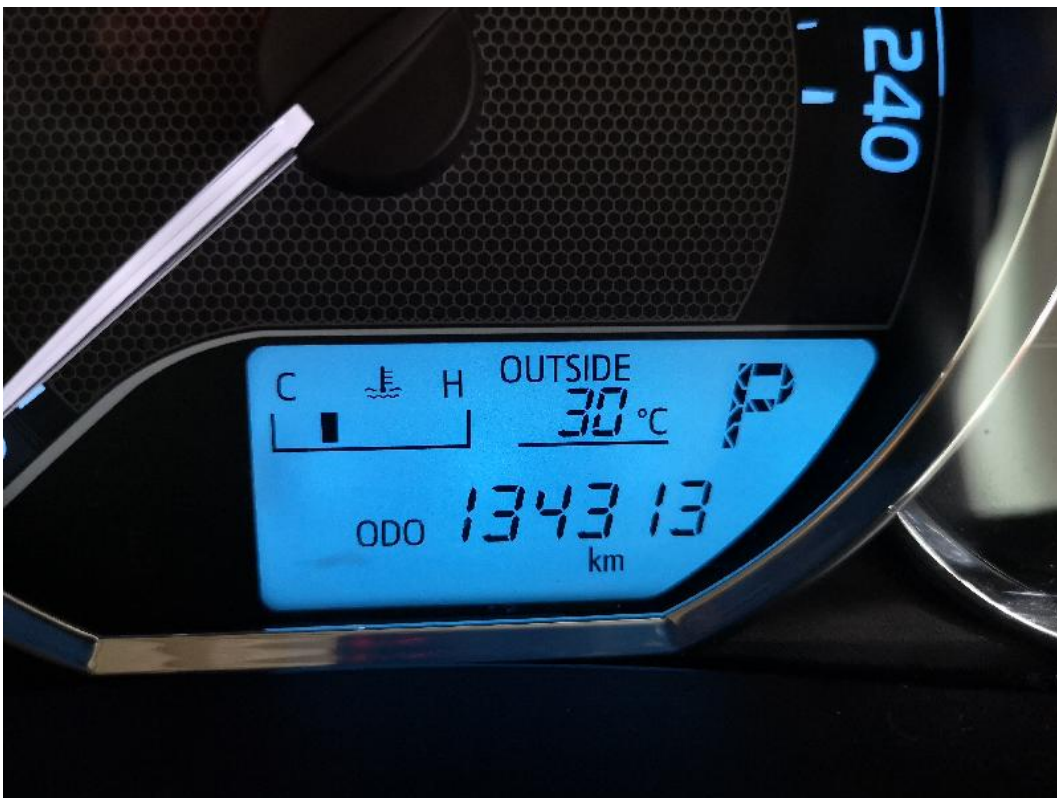
<p>Front left fender ★★★★★</p> <p>Front left tire, alloy wheel, wheel cover ร่องยางระดับ 9 ★★★★★</p> <p>Front left door ★★★★★</p> <p>Left side step / side spoiler ★★★★★</p> <p>Rear left door ★★★★★</p> <p>Left back tire, alloy wheel, wheel cover ร่องยางระดับ 9 ★★★★★</p> <p>Left back fender ★★★★★</p> <p>Roof ★★★★★</p> <p>Dashboard ★★★★★</p> <p>Front left seat ★★★★★</p> <p>Front and back left door trim ★★★★★</p> <p>Rear seat ★★★★★</p>		<p>Bonnet / hood ★★★★★</p> <p>Front bumper ★★★★★</p> <p>Front right tire, alloy wheel, wheel cover ร่องยางระดับ 9 ★★★★★</p> <p>Front right door ★★★★★</p> <p>Right side step / side spoiler ★★★★★</p> <p>Rear right door ★★★★★</p> <p>Right front tire, alloy wheel, wheel cover ร่องยางระดับ 9 ★★★★★</p> <p>Right back fender ★★★★★</p> <p>Trunk lid / boot lid ★★★★★</p> <p>Back rear spoiler & under spoiler ★★★★★</p> <p>Steering wheel ★★★★★</p> <p>Front right seat ★★★★☆</p> <p>Front and back right door trim ★★★★★</p> <p>Console ★★★★★</p> <p>Luggage room ★★★★★</p>	<p>Front right fender ★★★★★</p> <p>Right back bumper ★★★★★</p>

[หน้าต่าง]
กระจกหน้ารถ หินกระเด็น บางส่วน
