U-Car Grading Report

รายงานผลการตรวจเช็คสภาพรถยนต์
ภายใต้การดูแลของสมาคมการประเมินสภาพรถยนต์ประเทศไทย

รุ่น	TOYOTA COMMUTER 3.0		
สี	Silver	หมายเลขทะเบียน (Plate number)	ฮว2337
รุ่นปี	2015	เลขไมล์	140,335กม.
แบบ	เลขตัวถัง	MMKST22P505107984

เครื่องยนต์	สภาพดี
วันที่ตรวจสอบ	2021/11/3
สาขา	RDD Carcenter
ที่อยู่

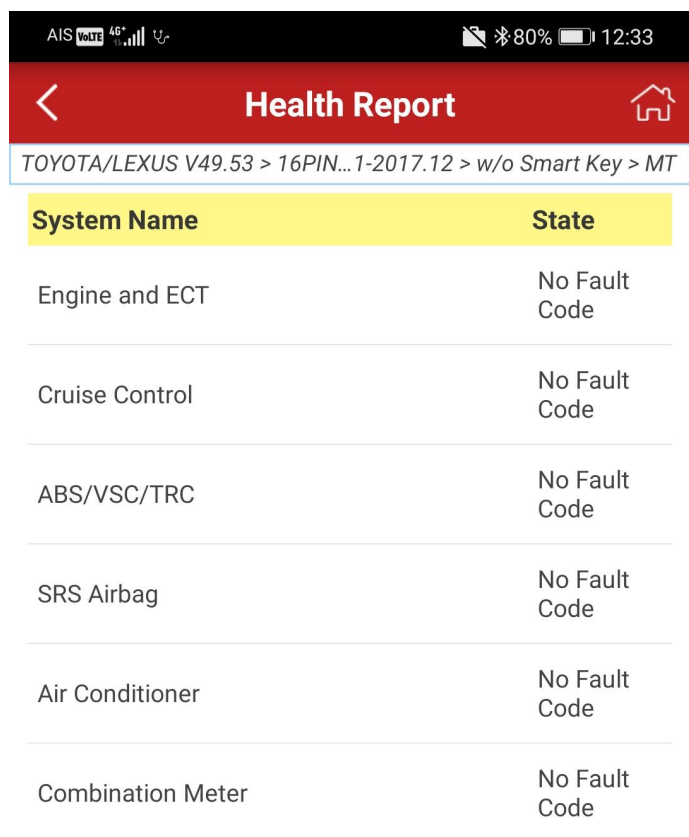
การวินิจฉัย CP 1

Health Report

TOYOTA/LEXUS V49.53 > 16PIN...1-2017.12 > w/o Smart Key > MT

System Name	State
Engine and ECT	No Fault Code
Cruise Control	No Fault Code
ABS/VSC/TRC	No Fault Code
SRS Airbag	No Fault Code
Air Conditioner	No Fault Code
Combination Meter	No Fault Code
