U-Car Grading Report

U-car Grading Report

รุ่น	FORD FIESTA 1.5 S		
สี	Wine red	หมายเลขทะเบียน (Plate number)	กย1235
รุ่นปี	2013	เลขไมล์	83,817กม.
แบบ	เลขตัวถัง	MNBjXXARJJDU54873

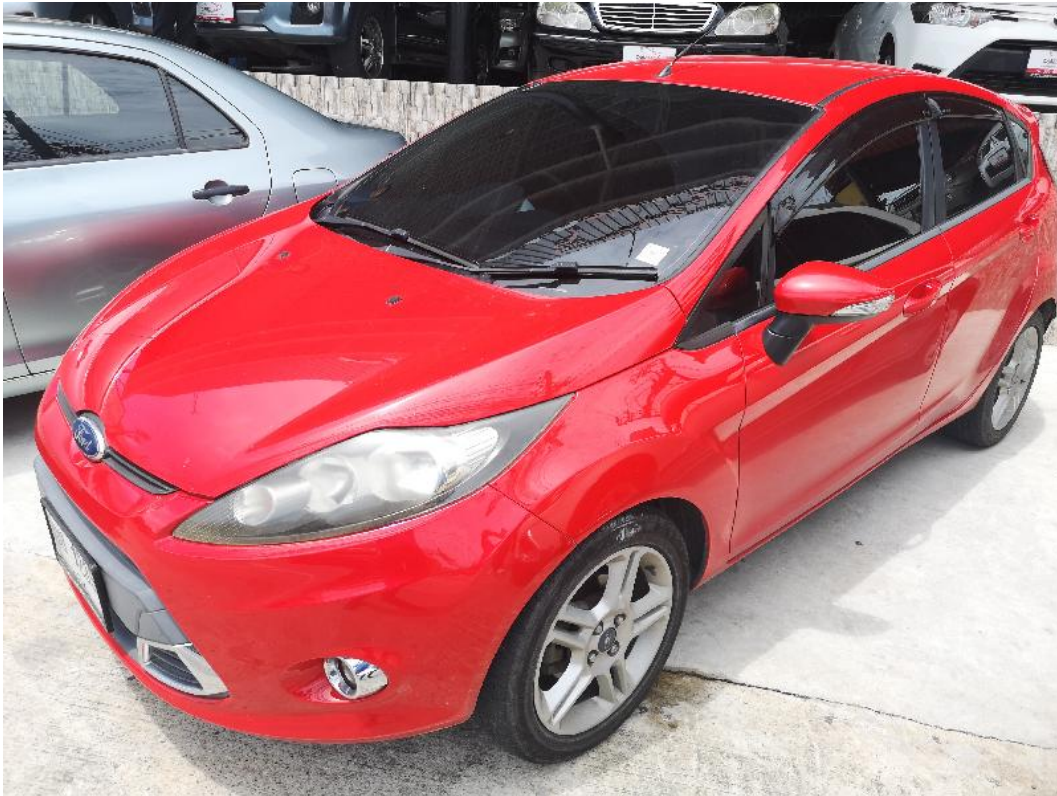
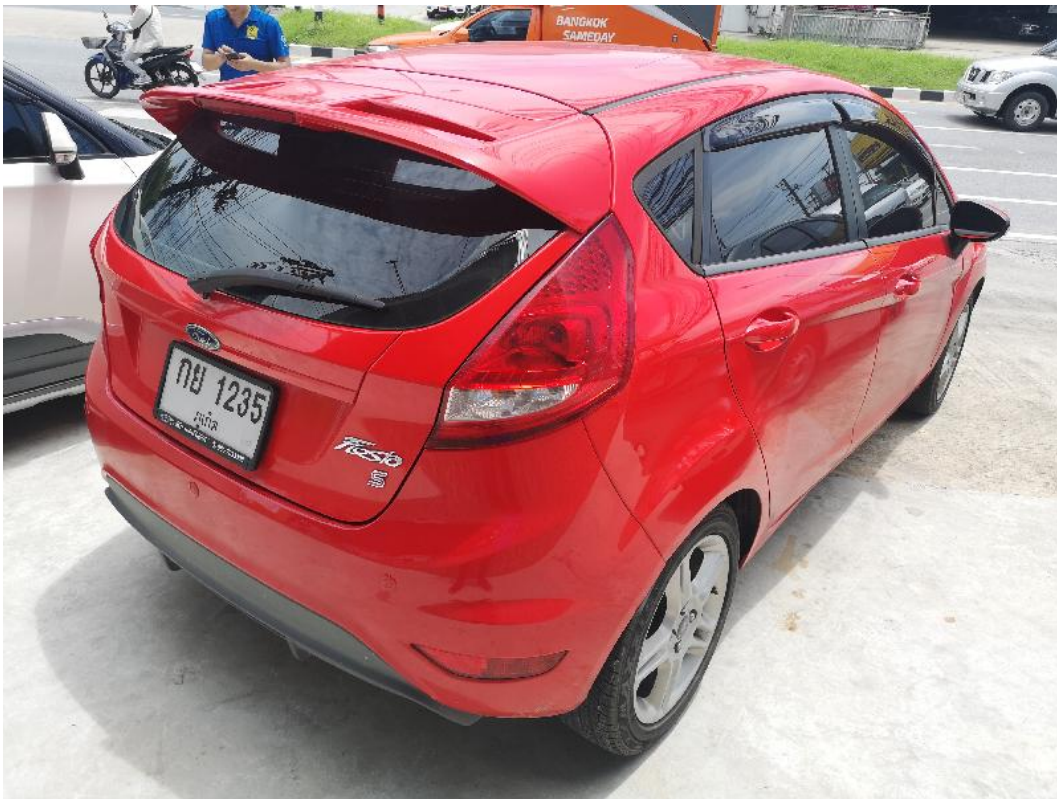
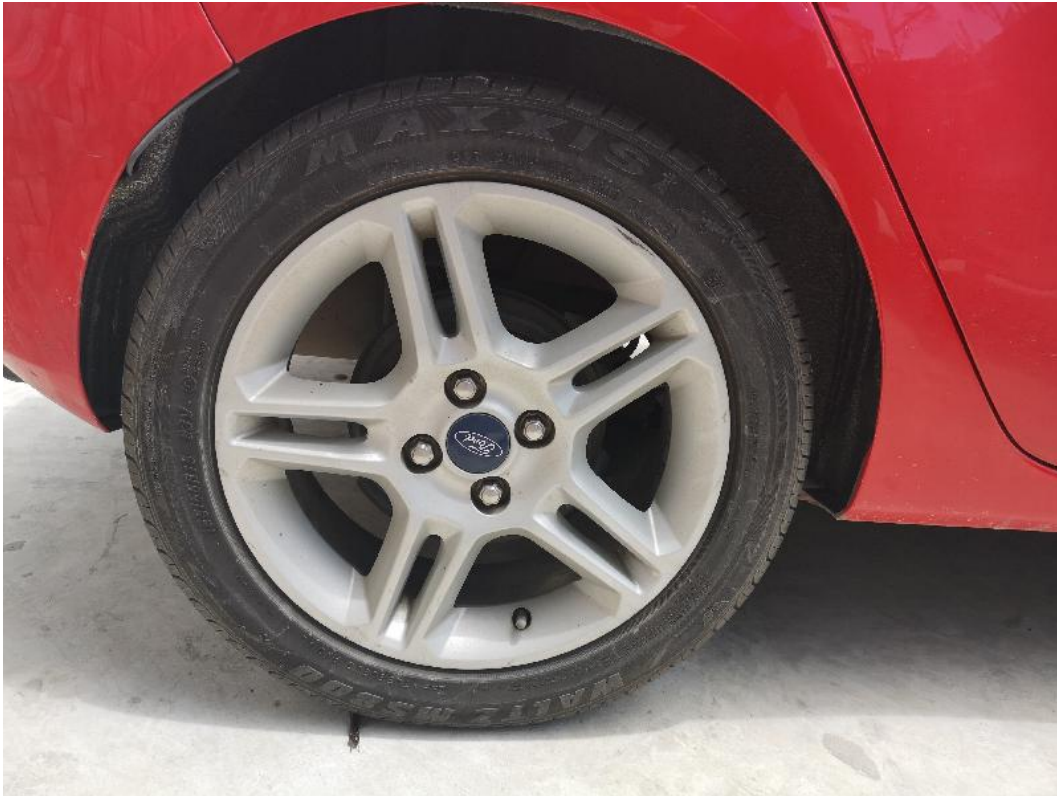
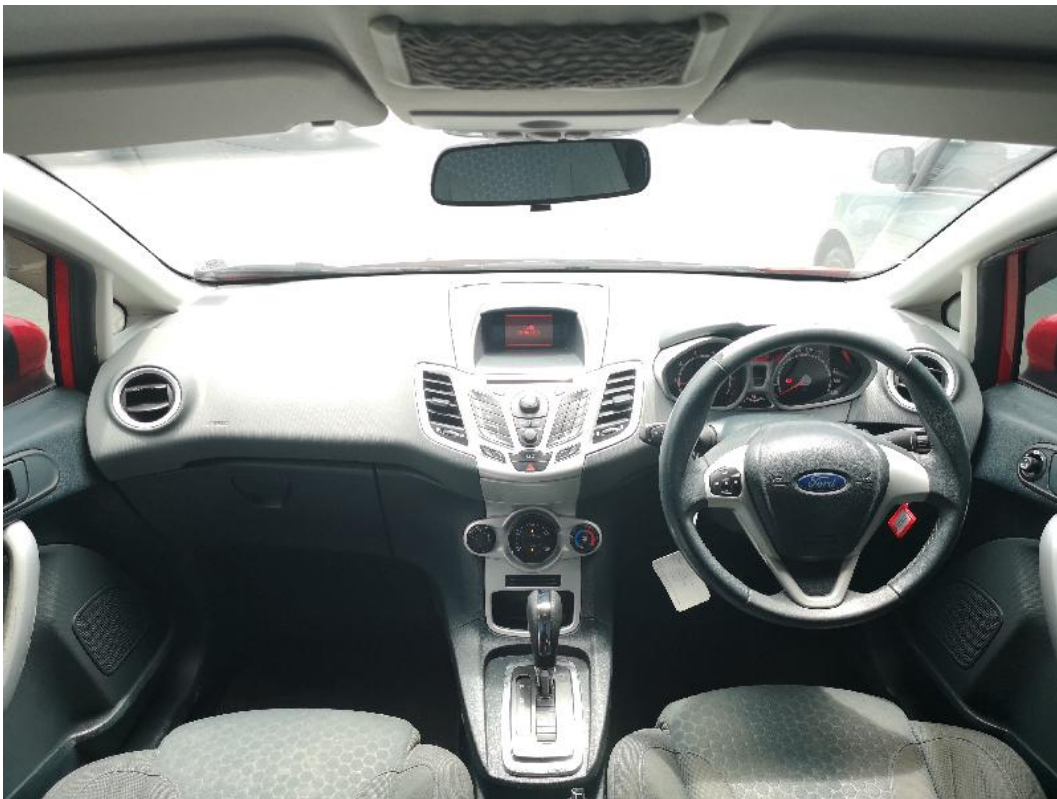
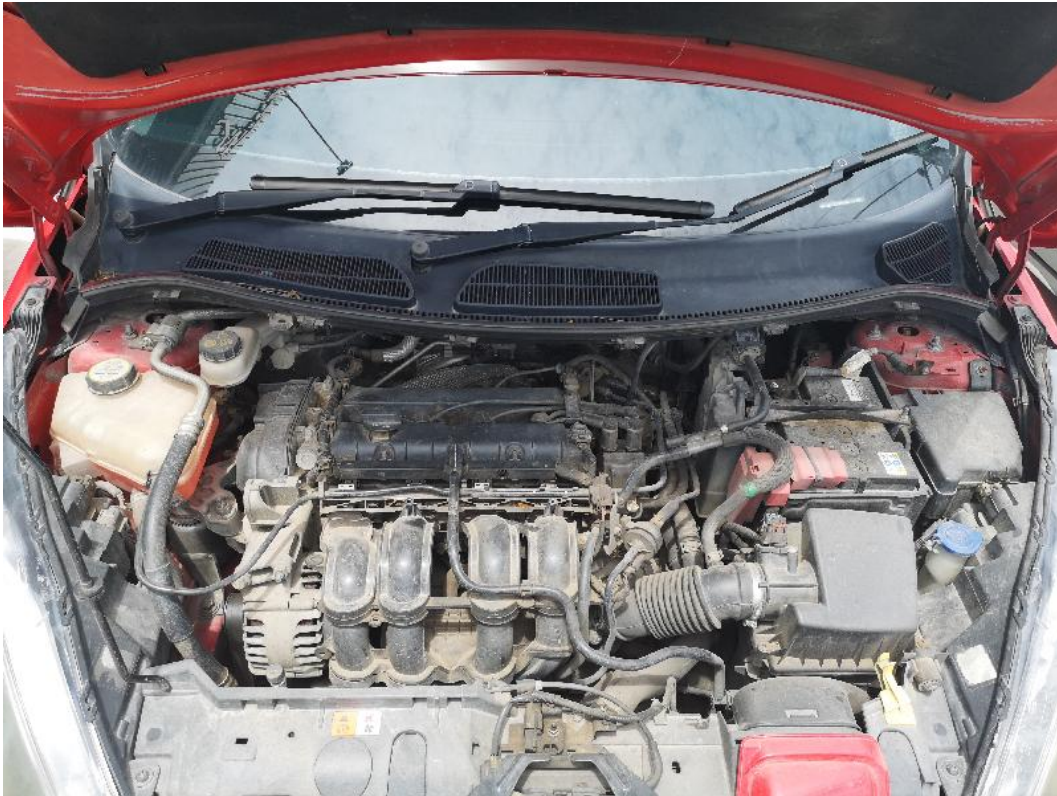
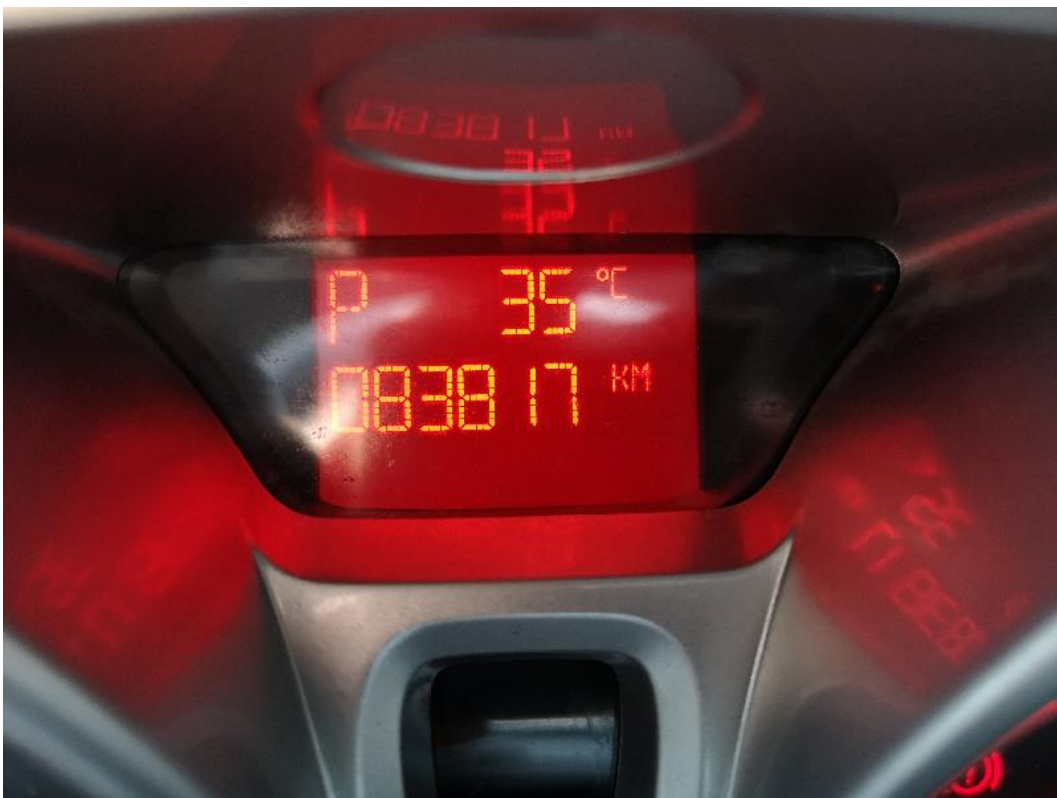
<p>Front left fender</p> <p>★★★★★</p>	<p>Bonnet / hood</p> <p>★★★★★</p>	<p>Front bumper</p> <p>★★★★★</p>	<p>Front right fender</p> <p>★★★★★</p>	<p>[หน้าต่าง] กระจกหน้ารถ หินกระเด็น บางส่วน</p> <p>[เบา] Right fog driving light หมอก ชูนมัว บางส่วน Left fog driving light หมอก ชูนมัว บางส่วน Right head light หมอก ชูนมัว ทั้งหมด Left head light หมอก ชูนมัว ทั้งหมด</p> <p>[ภายใน] ตกแต่่งอื่นๆ รอยขีดข่วน บางส่วน</p>
<p>Front left tire, alloy wheel, wheel cover ร่องยางระดับ 9</p> <p>★★★★★</p>			<p>Front right tire, alloy wheel, wheel cover ร่องยางระดับ 9</p> <p>★★★★★</p>	
<p>Front left door</p> <p>★★★★★</p>			<p>Front right door</p> <p>★★★★★</p>	
<p>Left side step / side spoiler</p> <p>★★★★★</p>	<p>Right side step / side spoiler</p> <p>★★★★★</p>			
<p>Rear left door</p> <p>★★★★★</p>	<p>Rear right door</p> <p>★★★★★</p>			
<p>Left back tire, alloy wheel, wheel cover ร่องยางระดับ 9</p> <p>★★★★★</p>	<p>Right front tire, alloy wheel, wheel cover ร่องยางระดับ 9</p> <p>★★★★★</p>

<p>Left back fender</p> <p>★★★★★</p>	<p>Right back fender</p> <p>★★★★★</p>			
<p>Roof</p> <p>★★★★★</p>	<p>Trunk lid / boot lid</p> <p>★★★★★</p>	<p>Back rear spoiler & under spoiler</p> <p>★★★★★</p>	<p>Back rear bumper</p> <p>★★★★★</p>	
<p>Dashboard</p> <p>★★★★★</p>			<p>Steering wheel</p> <p>★★★★☆</p>	
<p>Front left seat</p> <p>★★★★☆</p>			<p>Front right seat</p> <p>★★★★☆</p>	
<p>Front and back left door trim</p> <p>★★★★★</p>			<p>Front and back right door trim</p> <p>★★★★★</p>	
<p>Rear seat</p> <p>★★★★★</p>			<p>Console</p> <p>★★★★★</p>	
			<p>Luggage room</p> <p>★★★★★</p>
