# U-Car Grading Report

รายงานผลการตรวจเช็คสภาพรถยนต์  
ภายใต้การดูแลของสมาคมการประเมินสภาพรถยนต์ประเทศญี่ปุ่น

| รุ่น | ISUZU D-MAX 2.5Z | | |

| วันที่ตรวจสอบ | 2021/3/15 |

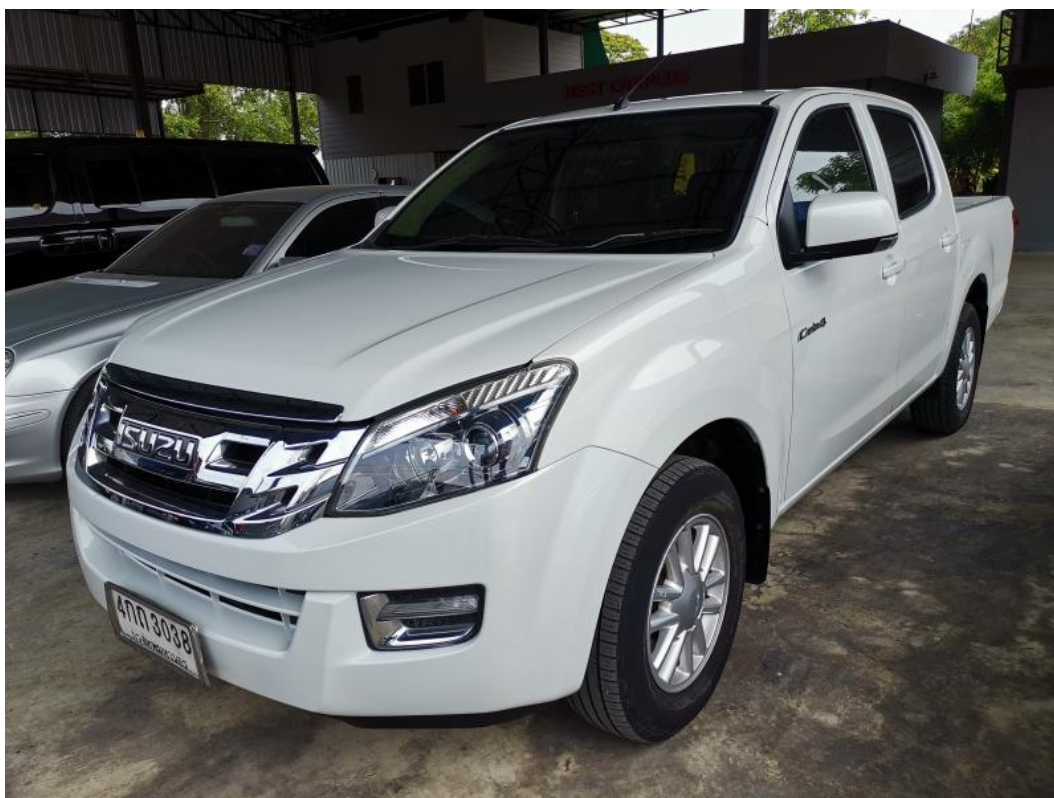
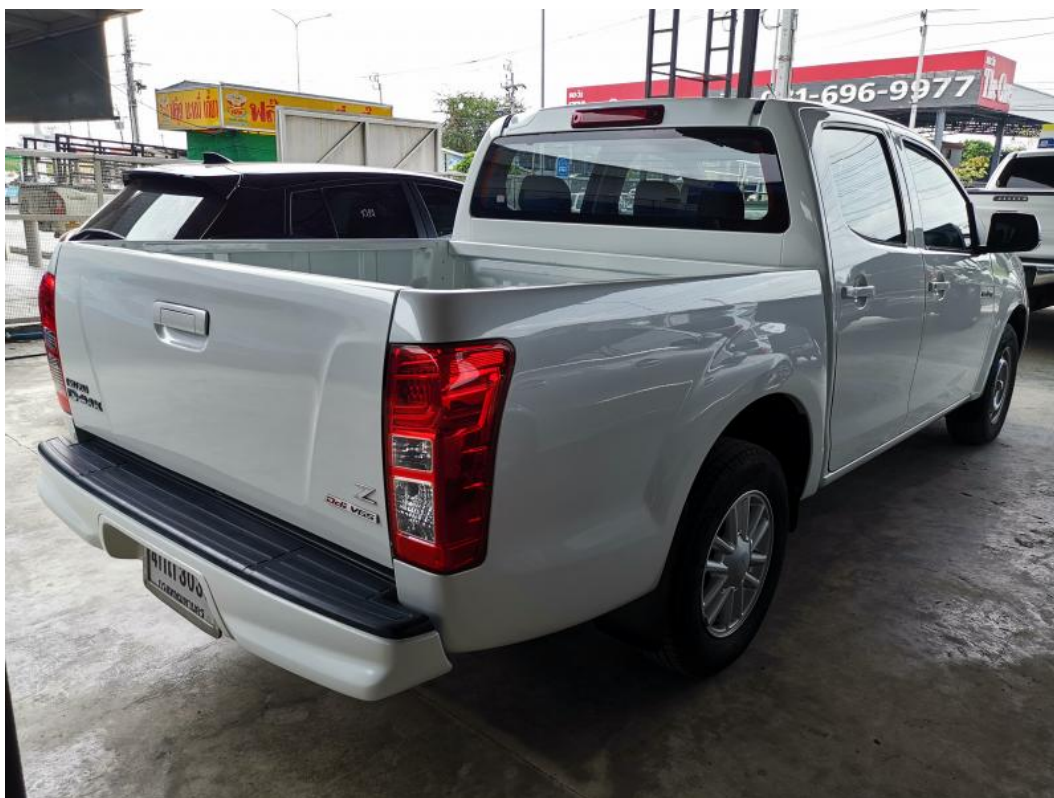
การวินิจฉัย CP 1

| System Name | Status |
| ECM (Engine Control Module) | No Fault Code |
| ABS (Anti-Lock Braking System) | No Fault Code |
| SRS (Supplemental Inflatable Restraint System) | Fault Code 2 |

| DTC | Description | State | Query |
|---|---|---|---|
| B101D30 | ECU Malfunction | | 🔍 |

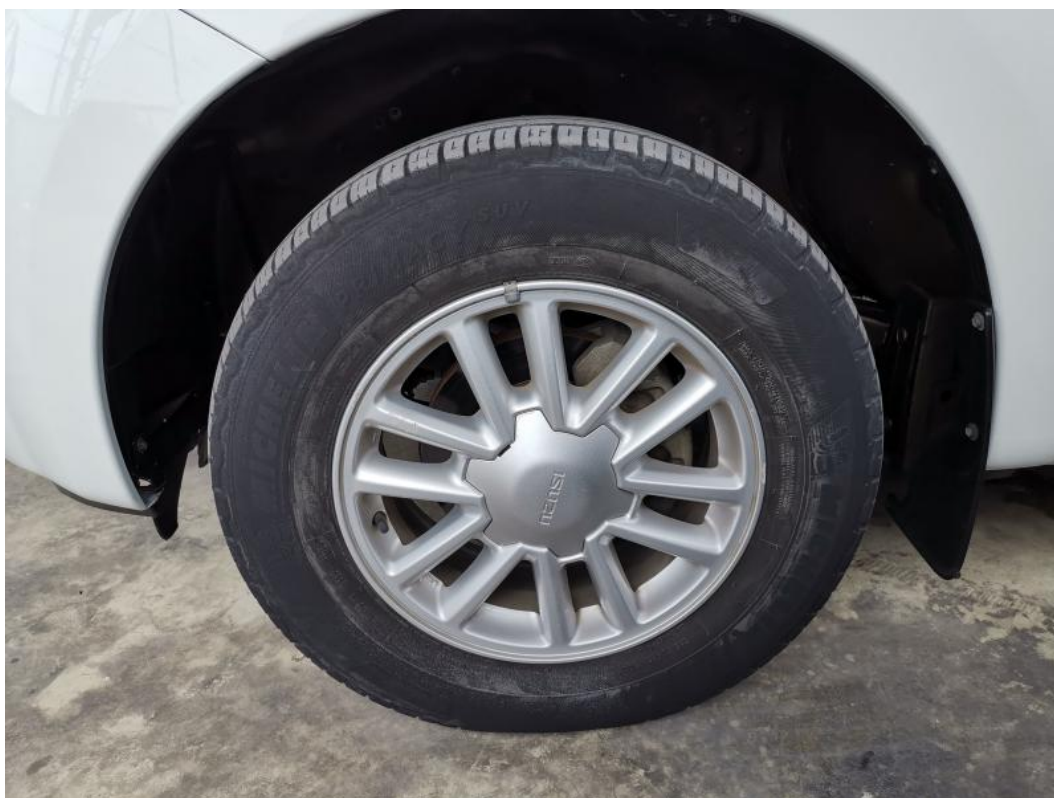
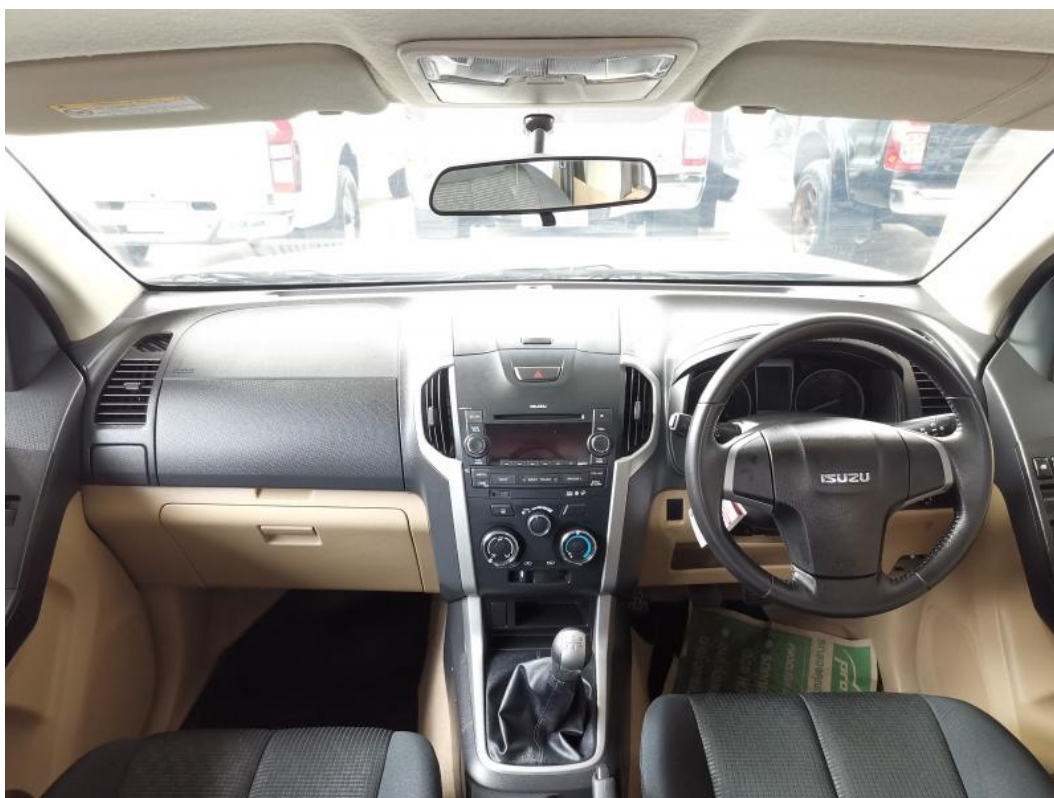
การวินิจฉัย CP 2

| DTC | Description | State | Query |
