# U-Car Grading Report

รายงานผลการตรวจเช็คสภาพรถยนต์  
ภายใต้การดูแลของสมาคมการประเมินสภาพรถยนต์ประเทศญี่ปุ่น

| รุ่น | MAZDA MAZDA2 | | |
| แบบ | เลขตัวถัง | MM8DE10Y100160316 | |

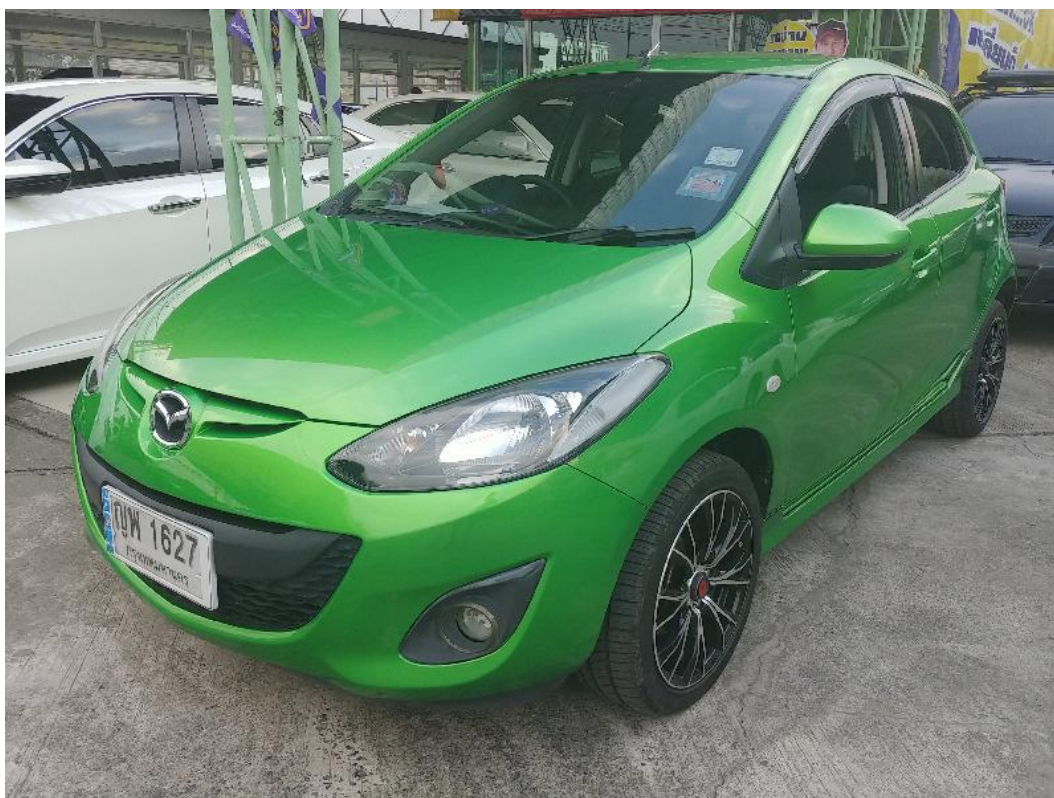
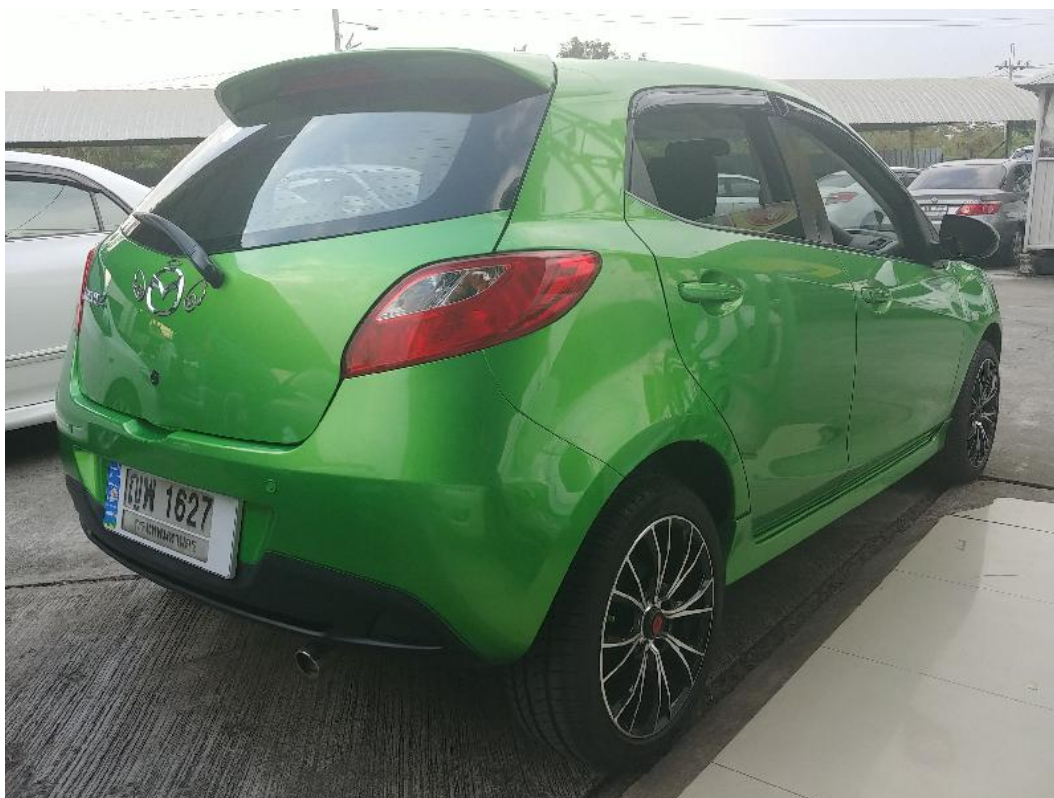
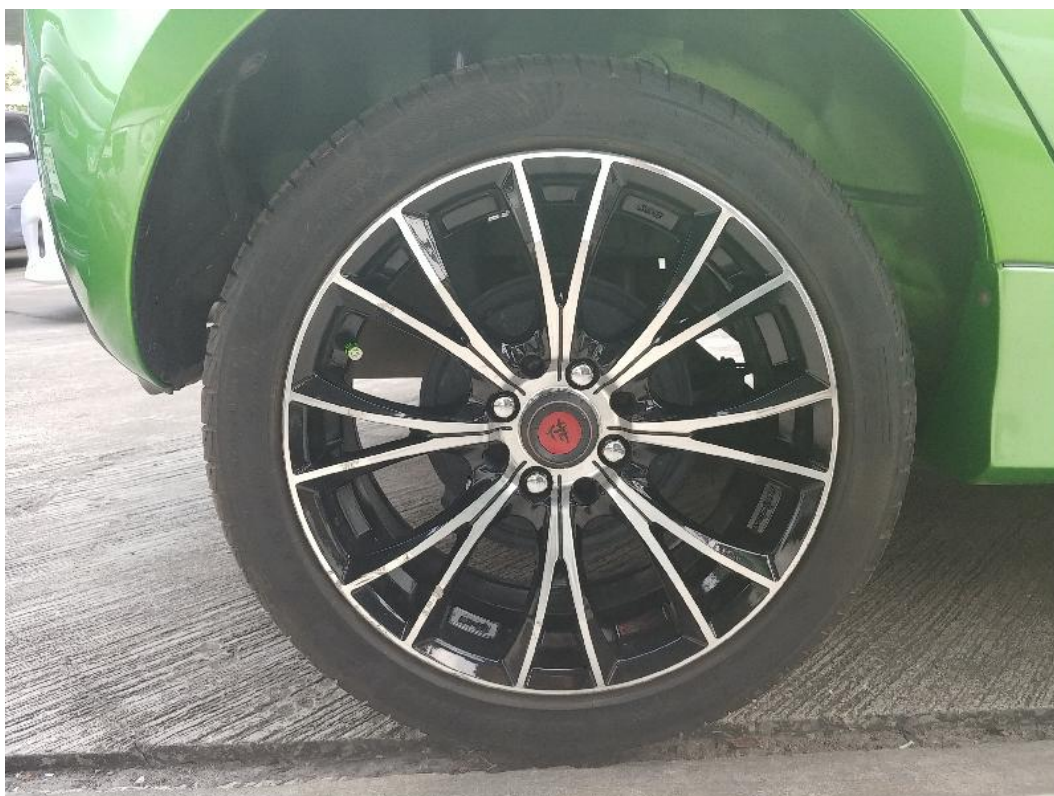
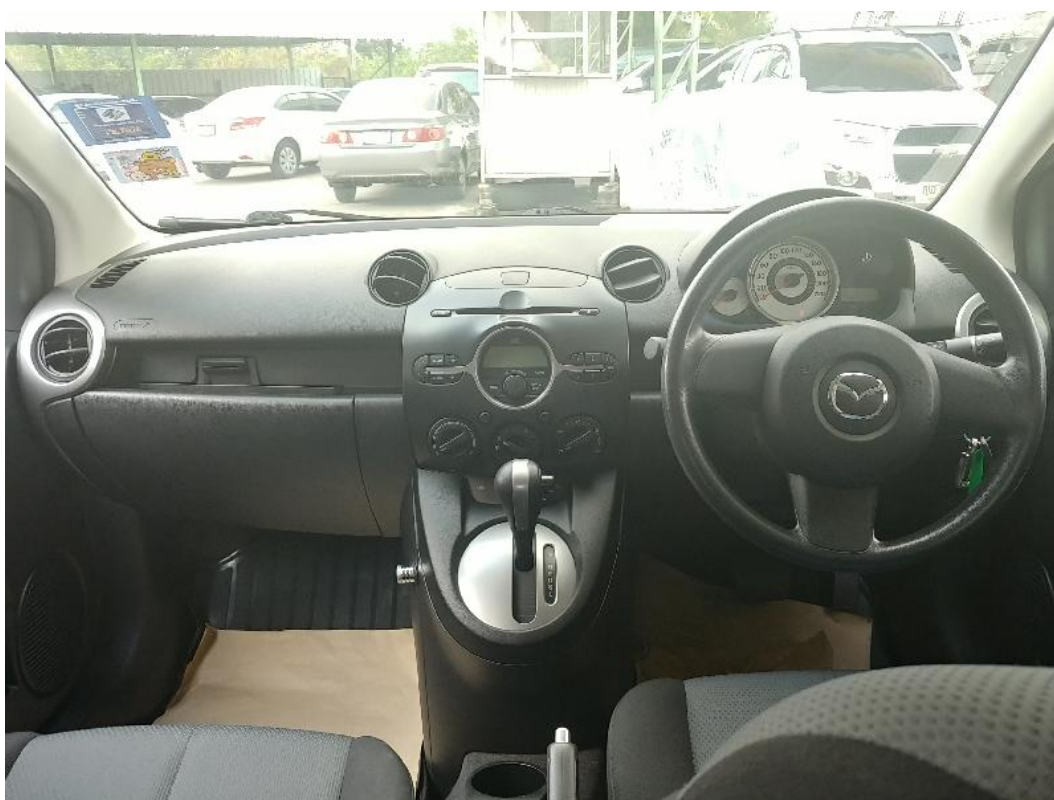
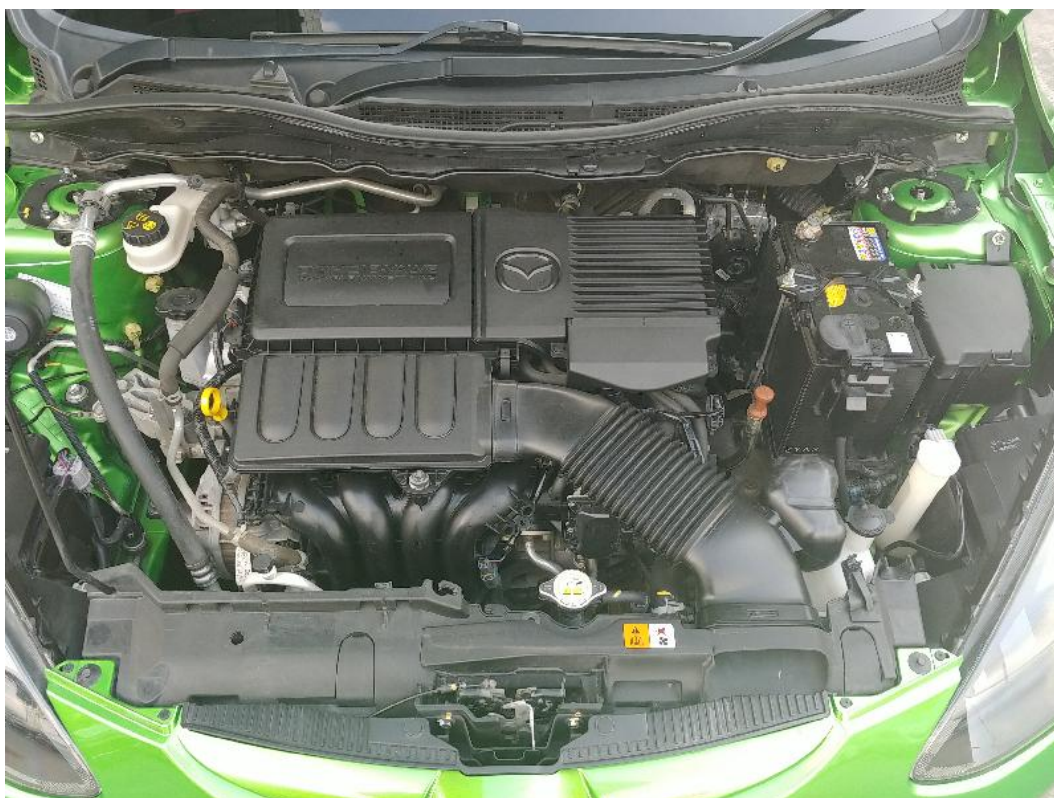
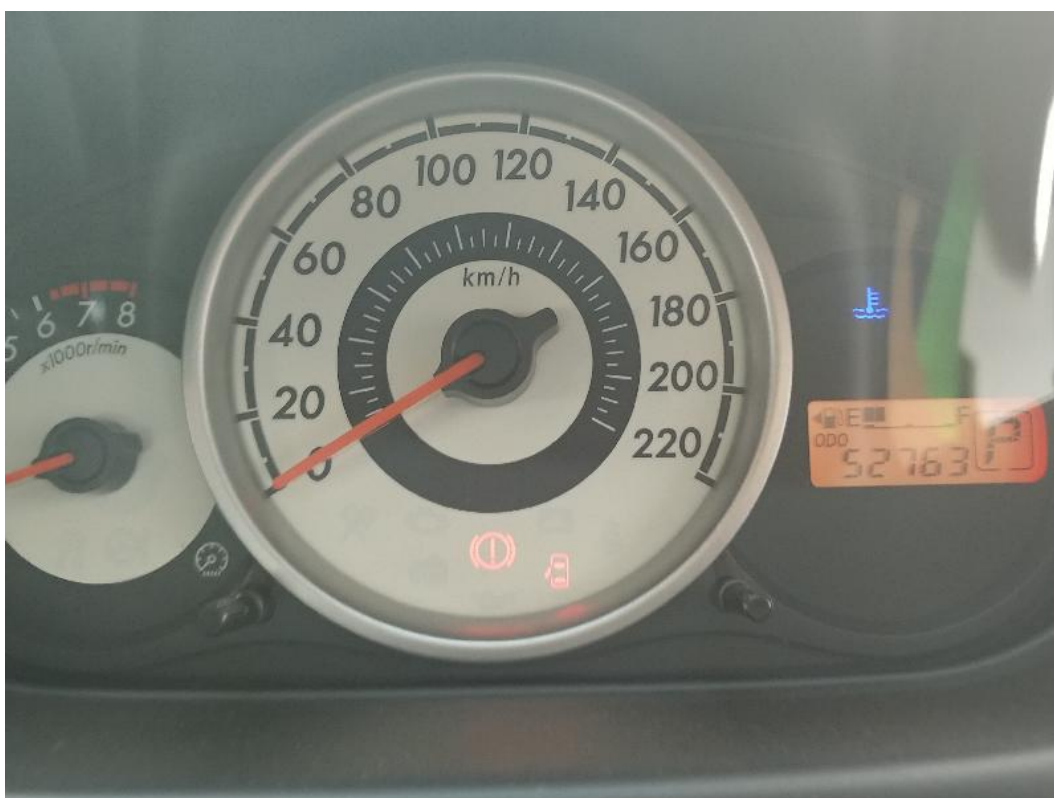
การวินิจฉัย CP 1

| System Name | State |
| ABS (Anti-Lock Brake System) | No Fault Code |
| BCM/GEM (Body Control Module/<br>Generic Electronic Module) | No Fault Code |
| EPS (Electronic Power Steering) | No Fault Code |
| IC (Instrument Cluster) | No Fault Code |
| PCM (Powertrain Control Module) | No Fault Code |
| RCM (Restraint Control Module) | No Fault Code |
