U-Car Grading Report

U-car Grading Report

รุ่น	TOYOTA CAMRY 2.5 HYBRID		
สี	White		
รุ่นปี	2015	เลขไมล์	78,488กม.
แบบ	เลขตัวถัง	MR053CK5004018422

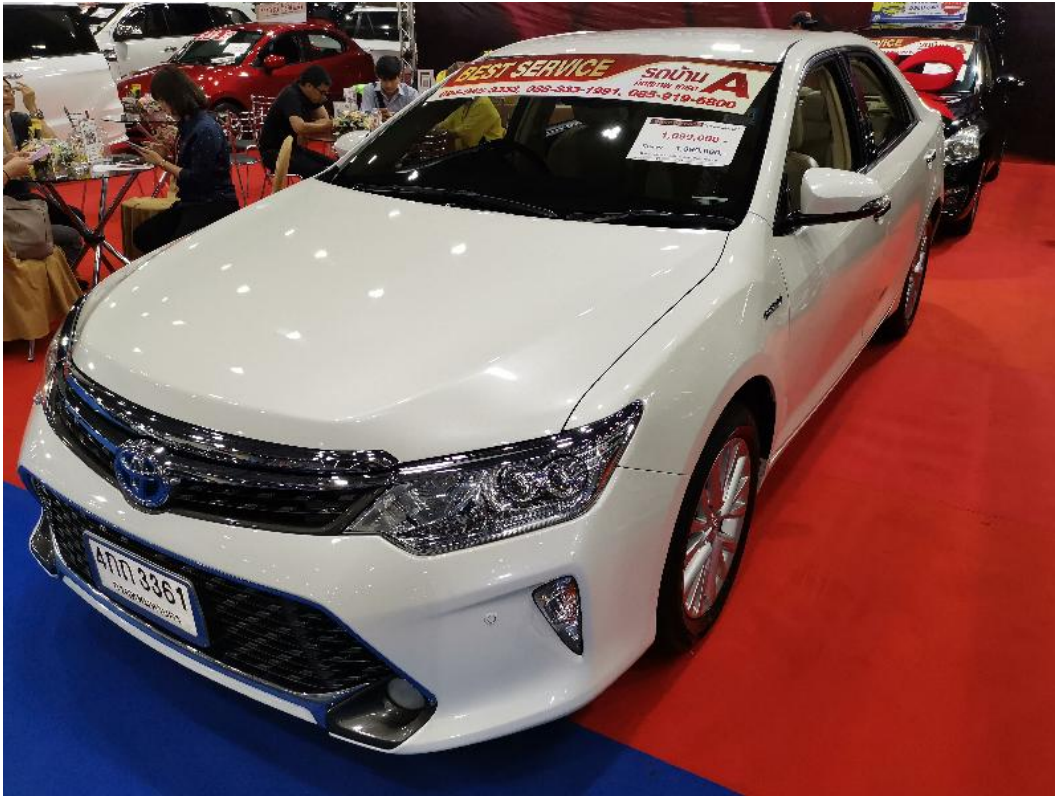
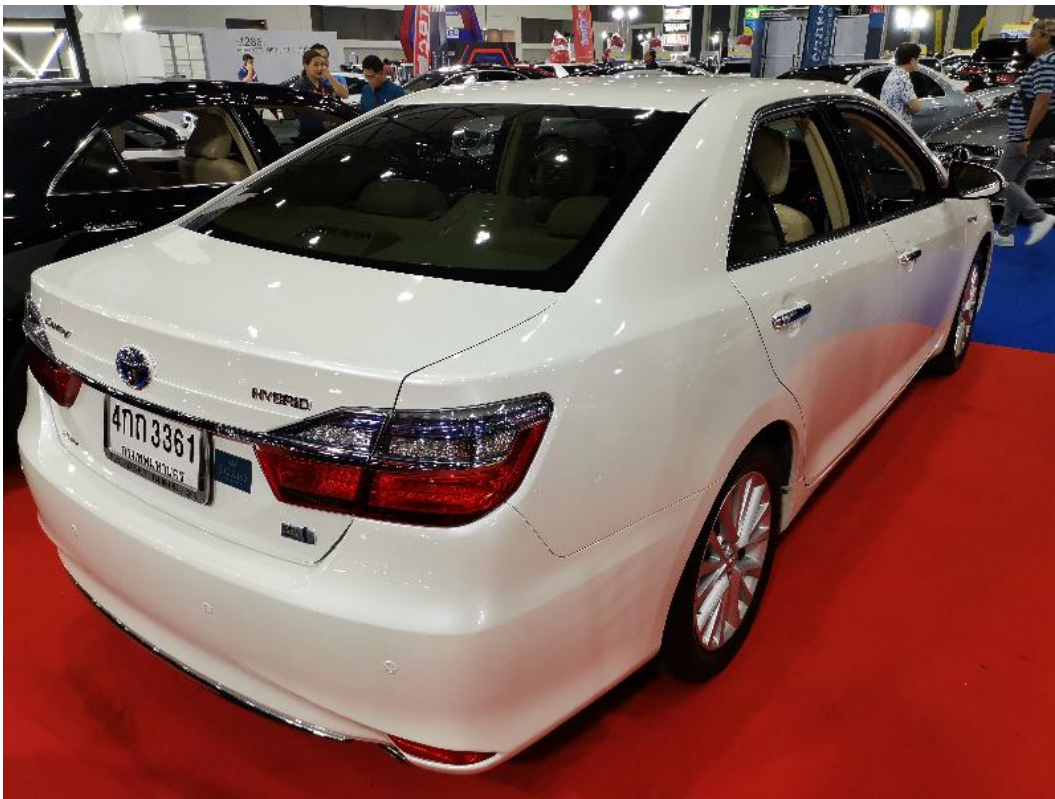
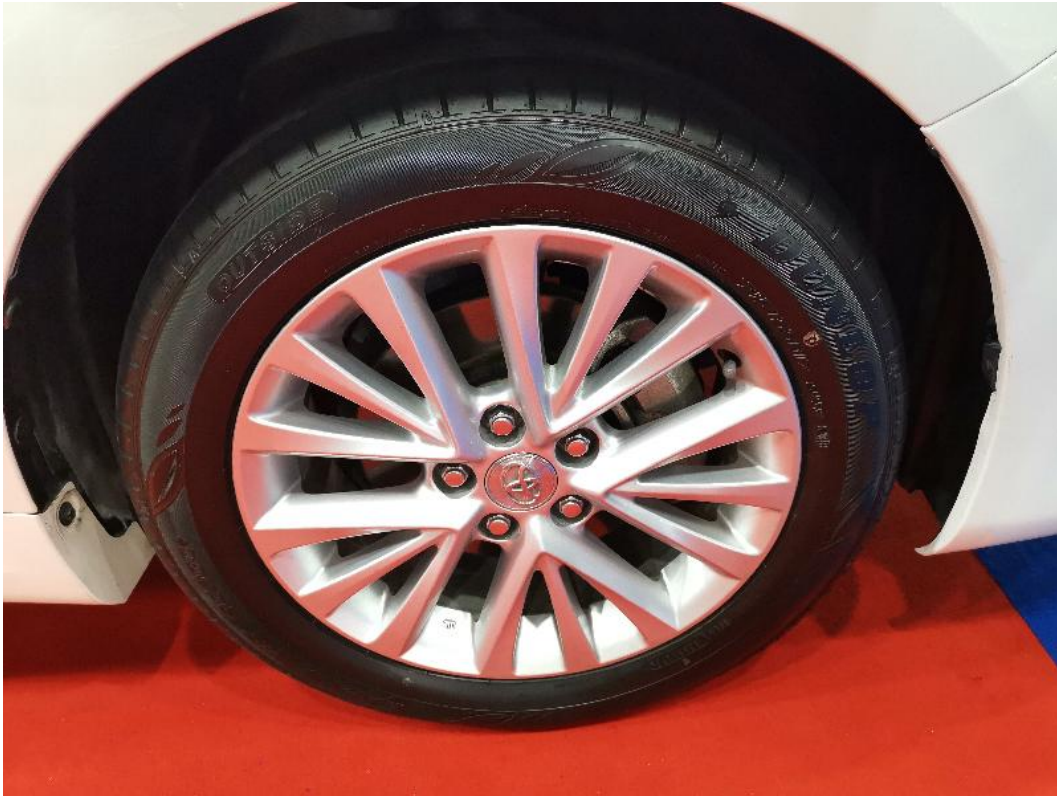
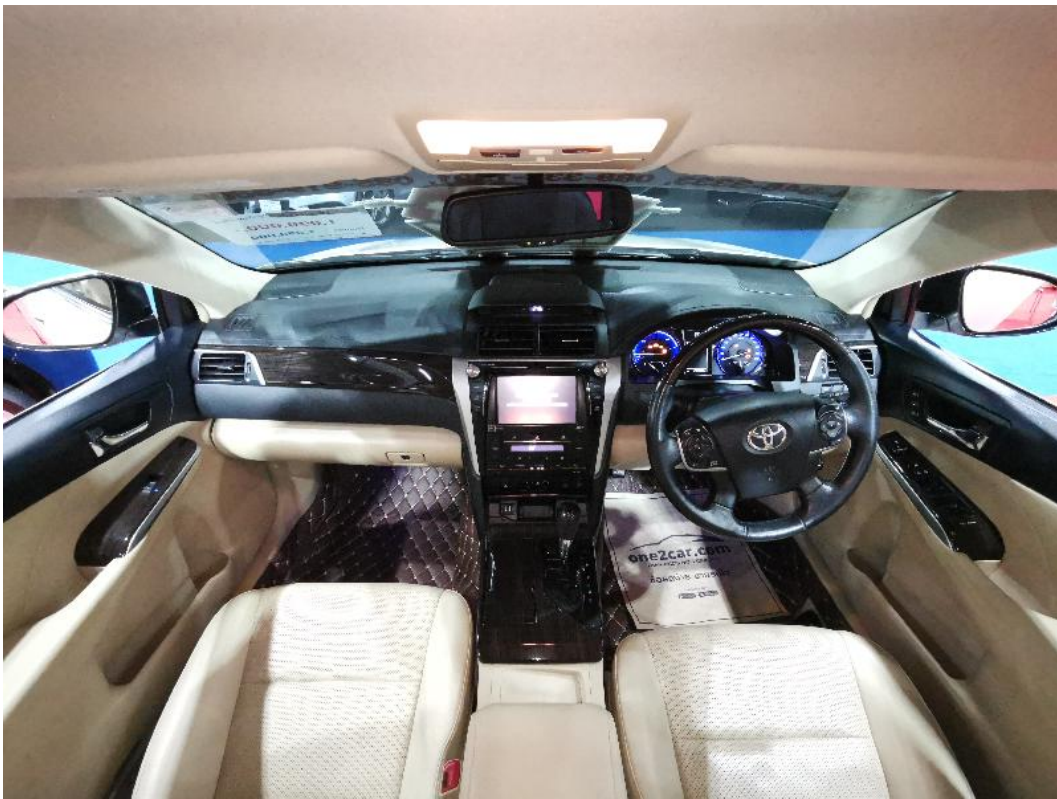
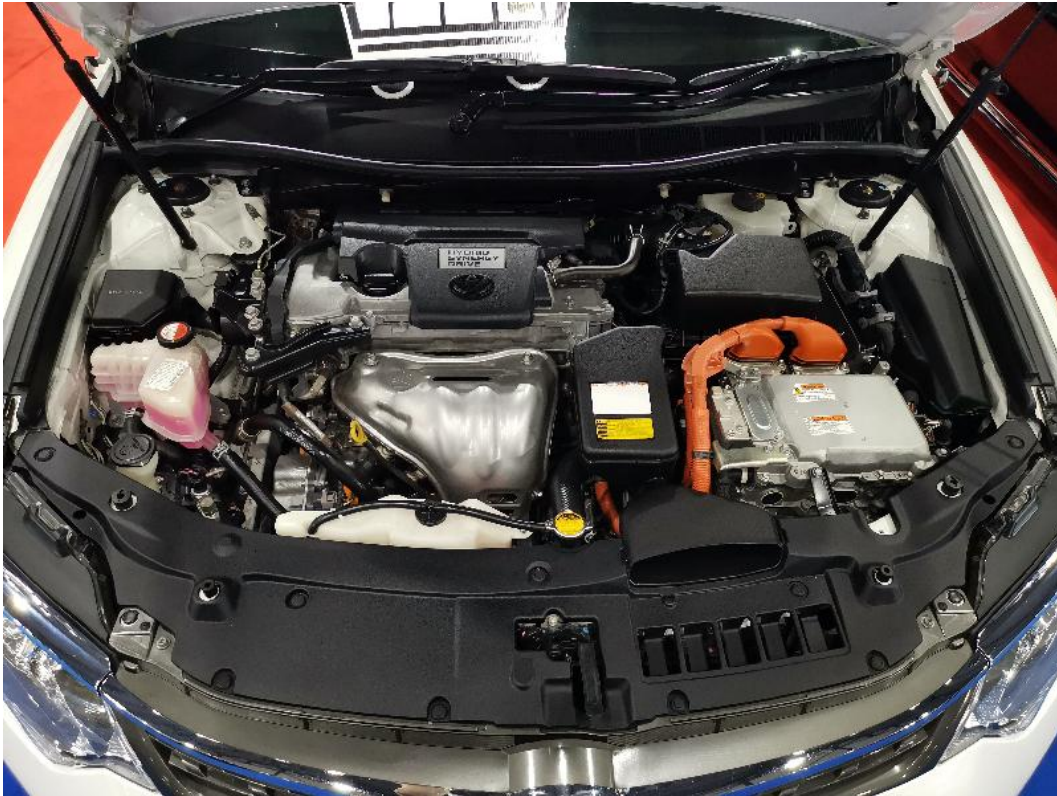
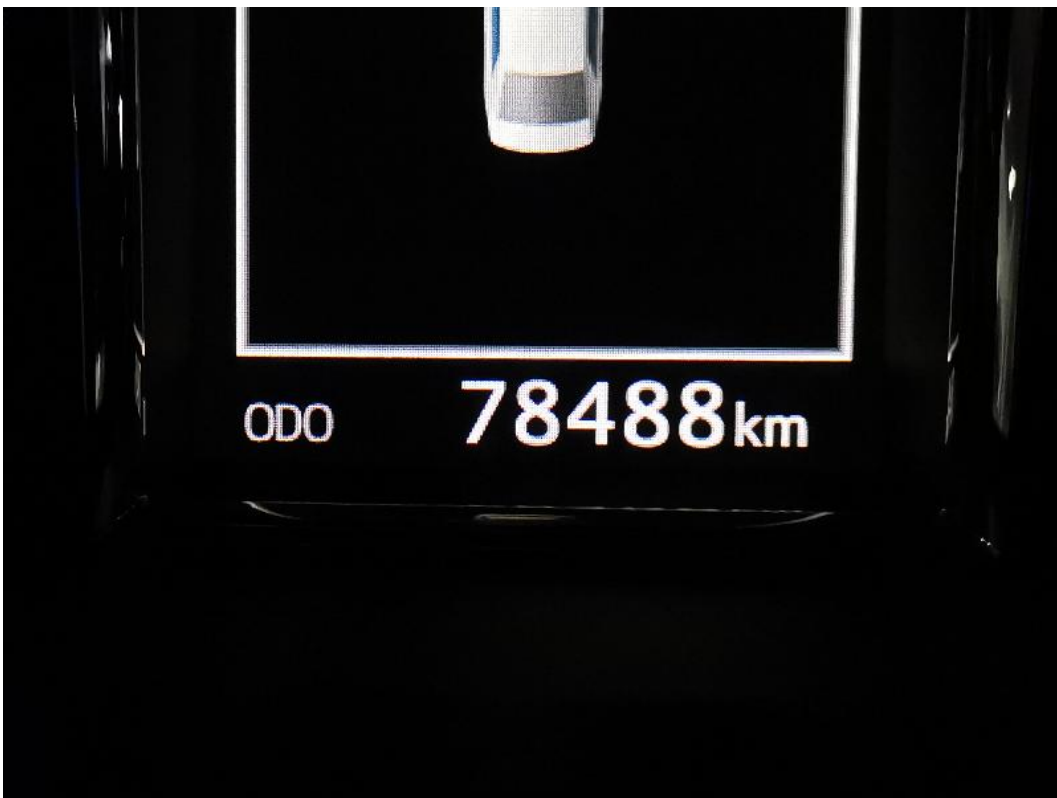
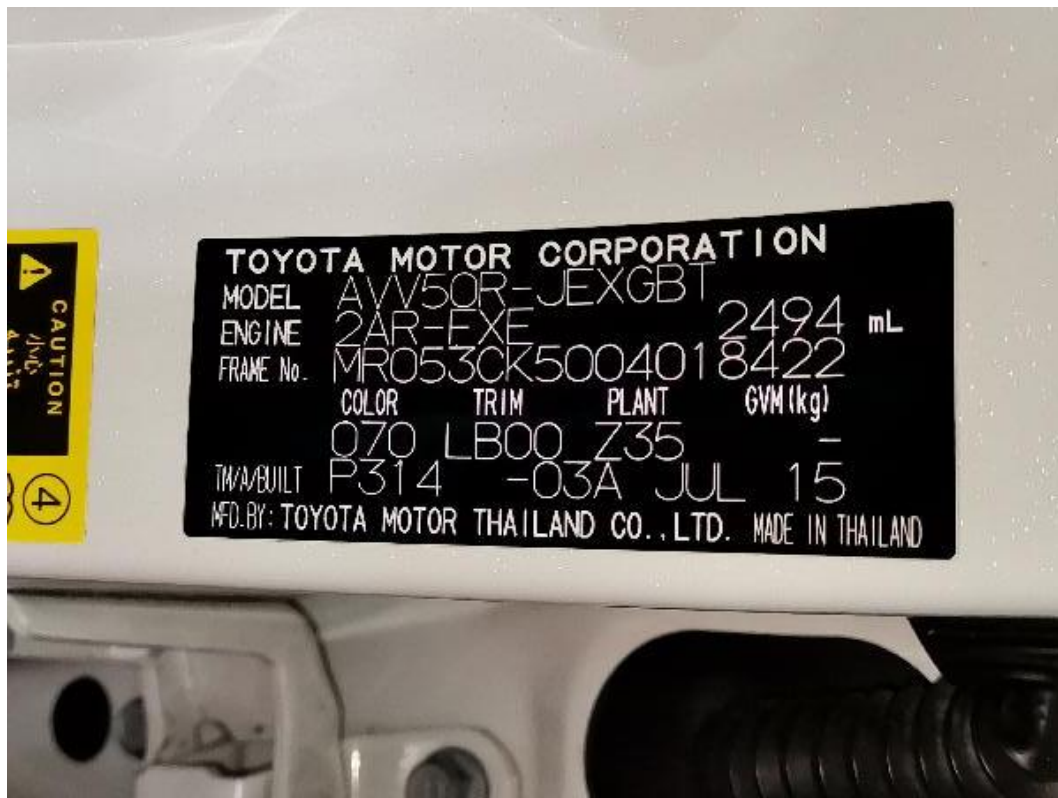
Front left fender ★★★★★	Bonnet / hood ★★★★★	Front bumper ★★★★★	Front right fender ★★★★★	<p>[หน้าต่าง] กระจกหน้ารถ หินกระเด็น บางส่วน</p> <p>[ภายใน] พนักพิง กระจา SS ตกแต่งอื่นๆ รอยขีดข่วน บางส่วน Headliner กระจา SS พนักพิง รอยย่น S</p>
Front left tire, alloy wheel, wheel cover ร่องยางระดับ 7 ★★★★★			Front right tire, alloy wheel, wheel cover ร่องยางระดับ 7 ★★★★★	
Front left door ★★★★★			Front right door ★★★★★	
Left side step / side spoiler ★★★★★			Right side step / side spoiler ★★★★★	
Rear left door ★★★★★			Rear right door ★★★★★	
Left back tire, alloy wheel, wheel cover ร่องยางระดับ 7 ★★★★★			Right front tire, alloy wheel, wheel cover ร่องยางระดับ 7 ★★★★★	
Left back fender ★★★★★			Right back fender ★★★★★	
Roof ★★★★★	Trunk lid / boot lid ★★★★★	Back rear spoiler & under spoiler ★★★★★	Back rear bumper ★★★★★	
Dashboard ★★★★★		Steering wheel ★★★★★		
Front left seat ★★★★★		Front right seat ★★★★★		
Front and back left door trim ★★★★★		Front and back right door trim ★★★★★
