# U-Car Grading Report

รายงานผลการตรวจเช็คสภาพรถยนต์  
ภายใต้การดูแลของสมาคมการประเมินสภาพรถยนต์ประเทศไทย

รุ่น	TOYOTA YARIS 1.2 G		
สี	Champagne colour	หมายเลขทะเบียน (Plate number)	5กธ8943
รุ่นปี	2016	เลขไมล์	28,522กม.
แบบ	เลขตัวถัง	MR2K39F3701138532

เครื่องยนต์	สภาพดี
วันที่ตรวจสอบ	2019/8/9
สาขา	THE EXCLUSIVE MOTORS
ที่อยู่

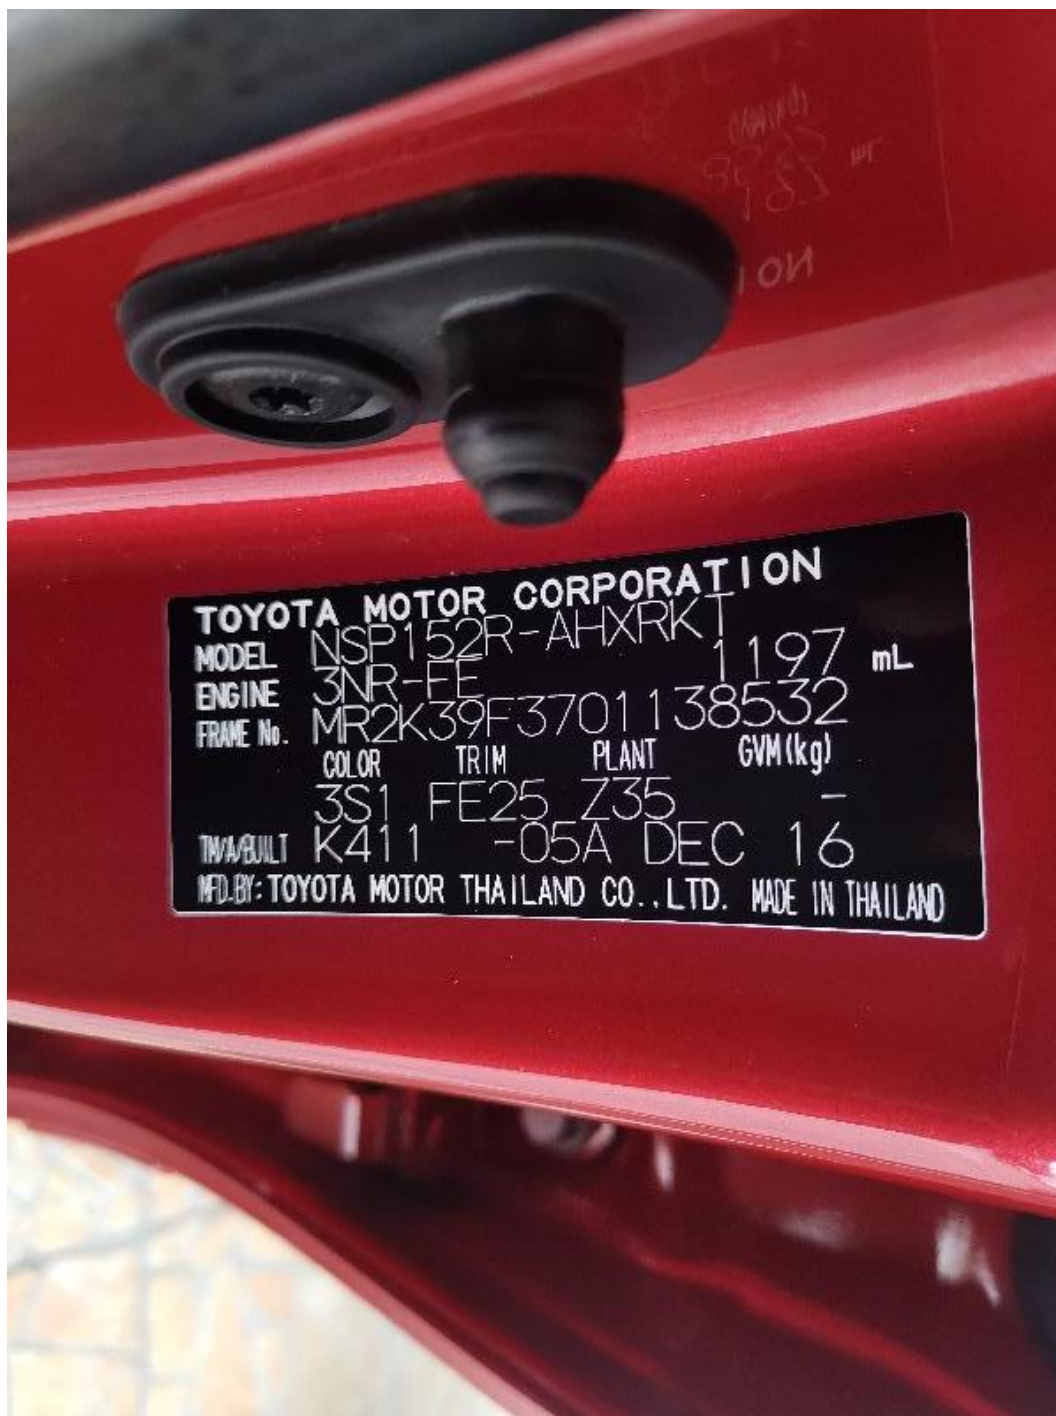
**TOYOTA MOTOR CORPORATION**  
 MODEL NSP152R-AHXRKT  
 ENGINE 3NR-FE 1197 mL  
 FRAME No. MR2K39F3701138532  
 COLOR TRIM PLANT GVM(kg)  
 3S1 FE25 Z35 -  
 TVA/BUILT K411 -05A DEC 16  
 MFD. BY: TOYOTA MOTOR THAILAND CO., LTD. MADE IN THAILAND
