# U-Car Grading Report

รุ่น	ISUZU D-MAX CAB4 2.5 V-CROSS 4X4		
สี	Silver	หมายเลขทะเบียน (Plate number)	กฉ9018
รุ่นปี	2012	เลขไมล์	182,932กม.
แบบ	เลขตัวถัง	MP1TFS86JCT102391

เครื่องยนต์	สภาพดี
วันที่ตรวจสอบ	2019/10/4
สาขา	Kitrunroj Turakij (Suphanburi)
ที่อยู่

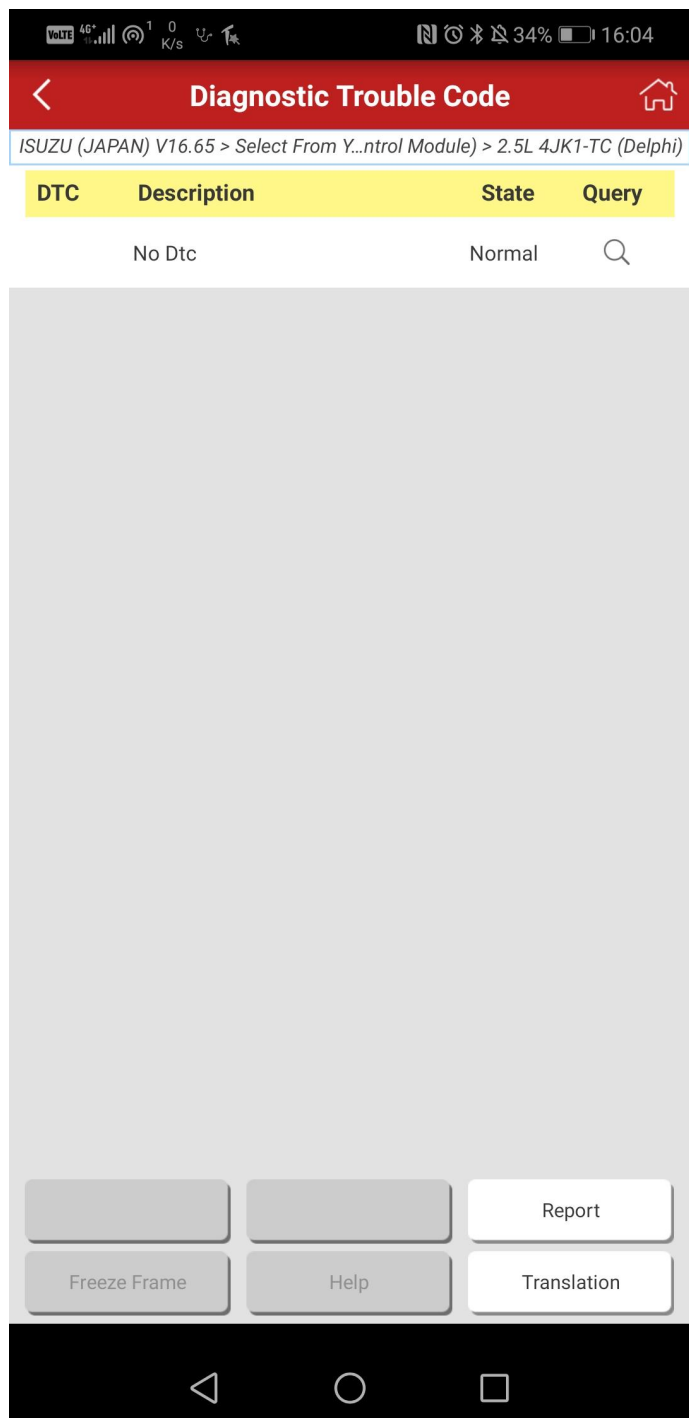
การวินิจฉัย CP 2

The screenshot shows a mobile application interface for diagnostic trouble codes. At the top, the status bar displays 'VoLTE', signal strength, 4G+ network, 0 K/s data speed, and a battery level of 34% at 16:04. The app's title bar is red with a white back arrow on the left, the text 'Diagnostic Trouble Code' in the center, and a white home icon on the right. Below the title bar, the breadcrumb path reads 'ISUZU (JAPAN) V16.65 > Select From Y...ntrol Module) > 2.5L 4JK1-TC (Delphi)'. A table with a yellow header contains the following data:

DTC	Description	State	Query
No Dtc		Normal	🔍

At the bottom of the screen, there are five buttons: 'Freeze Frame', 'Help', 'Report', and 'Translation' are visible, while the button to the left of 'Report' is partially obscured. The Android navigation bar is visible at the very bottom.
