U-Car Grading Report

รายงานผลการตรวจเช็คสภาพรถยนต์
ภายใต้การดูแลของสมาคมการประเมินสภาพรถยนต์ประเทศไทย

U-car Grading Report

รุ่น	TOYOTA FORTUNER 3.0 V		
สี	Black	หมายเลขทะเบียน (Plate number)	3กน1272
รุ่นปี	2014	เลขไมล์	158,274กม.
แบบ	เลขตัวถัง	MR0ZZ69G003134233

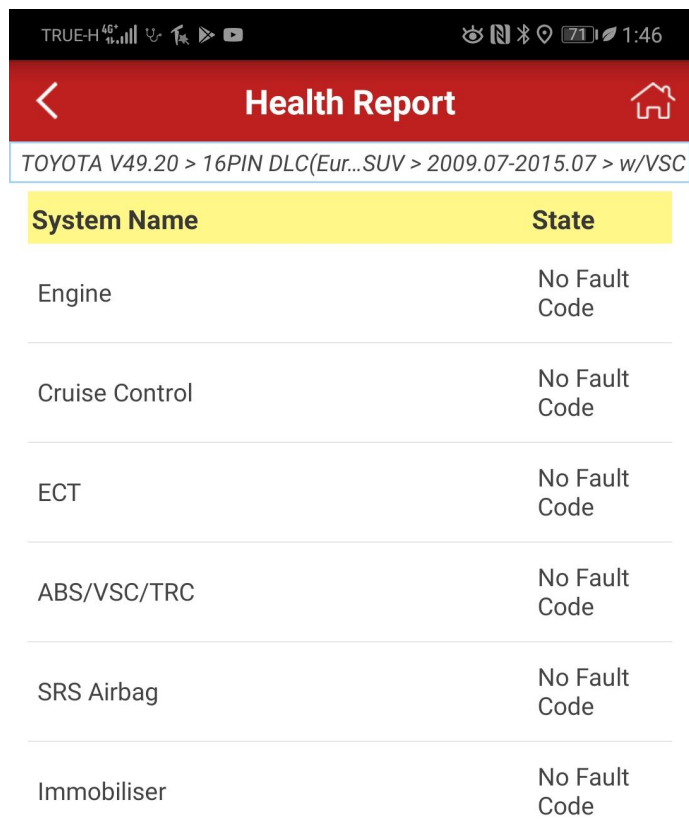
Health Report

TOYOTA V49.20 > 16PIN DLC(Eur...SUV > 2009.07-2015.07 > w/VSC

System Name	State
Engine	No Fault Code
Cruise Control	No Fault Code
ECT	No Fault Code
ABS/VSC/TRC	No Fault Code
SRS Airbag	No Fault Code
Immobiliser	No Fault Code
