# U-Car Grading Report

รายงานผลการตรวจเช็คสภาพรถยนต์  
ภายใต้การดูแลของสมาคมการประเมินสภาพรถยนต์ประเทศญี่ปุ่น

หนังสือรับรอง โดย GOO INSPECTION

| รุ่น | TOYOTA VIOS 1.5 E | | |

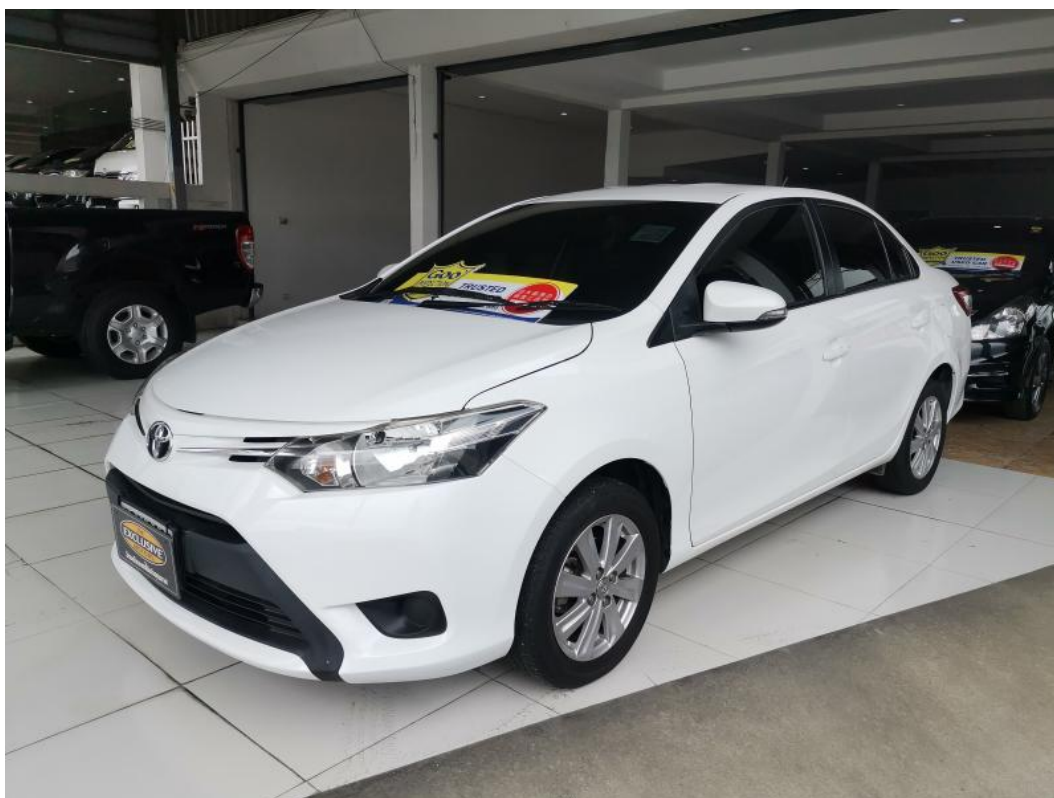
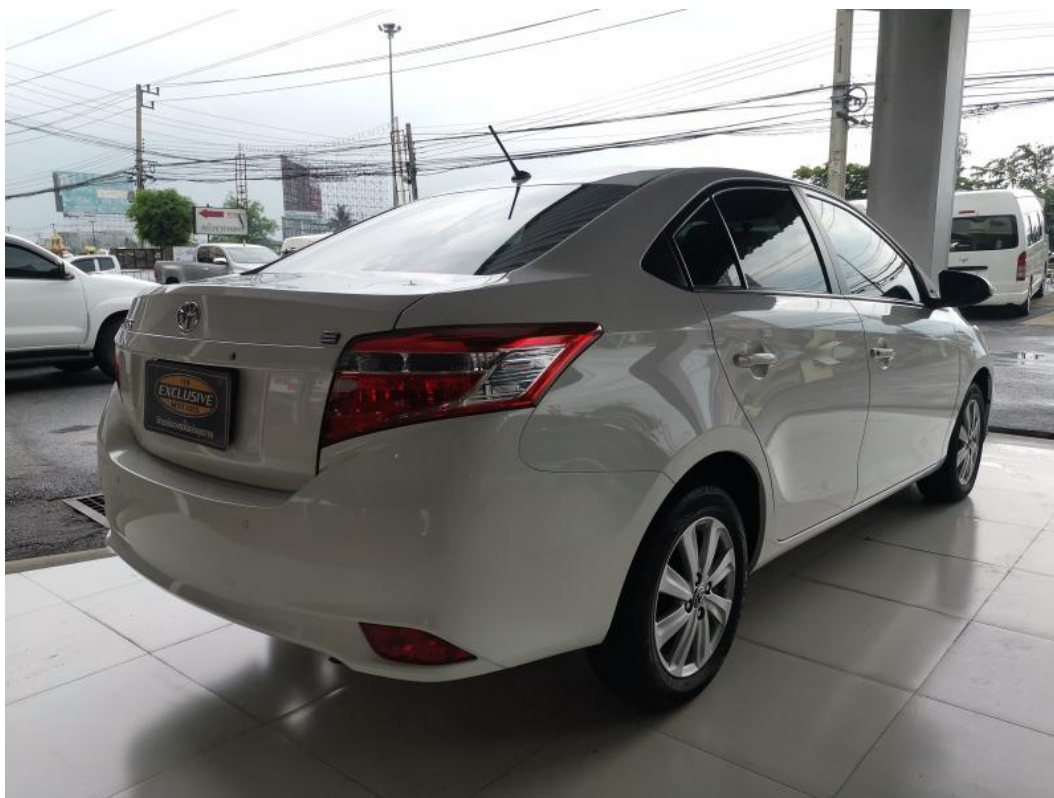
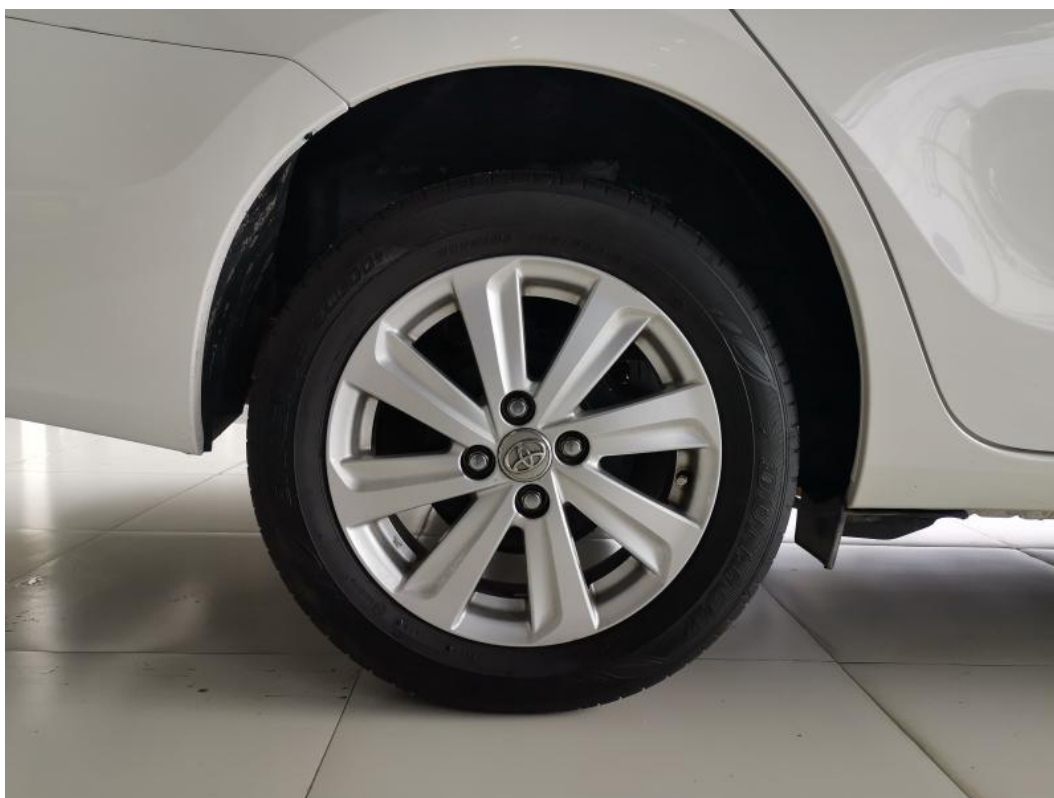
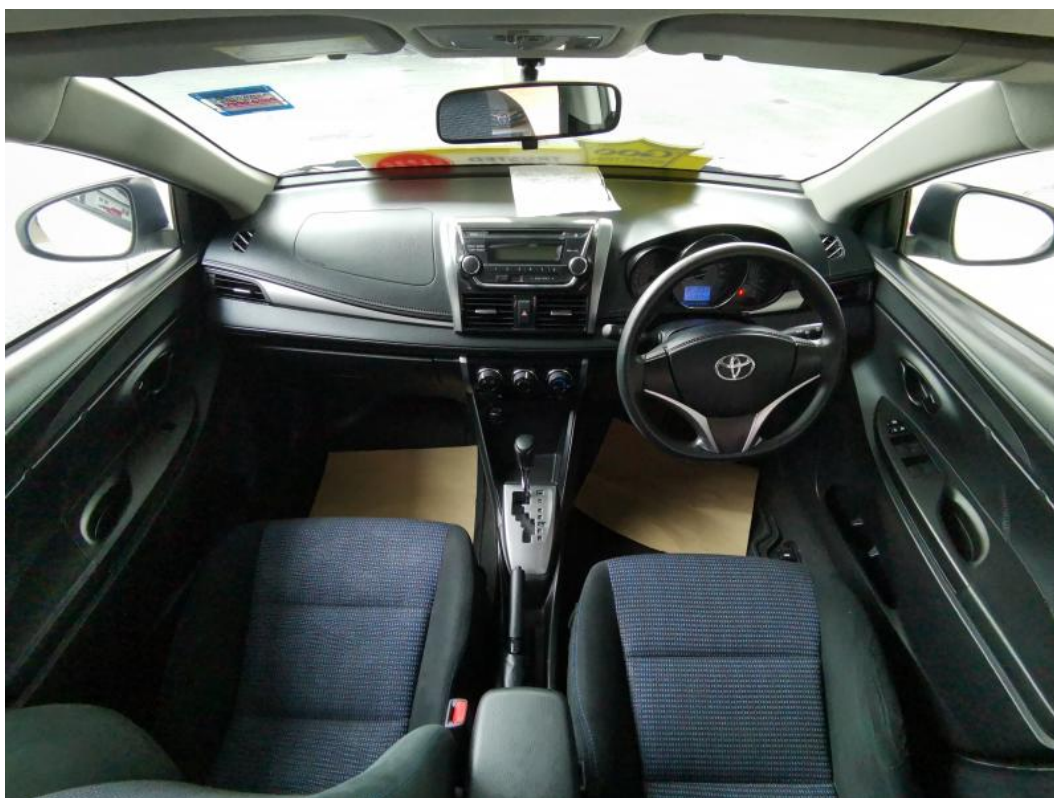
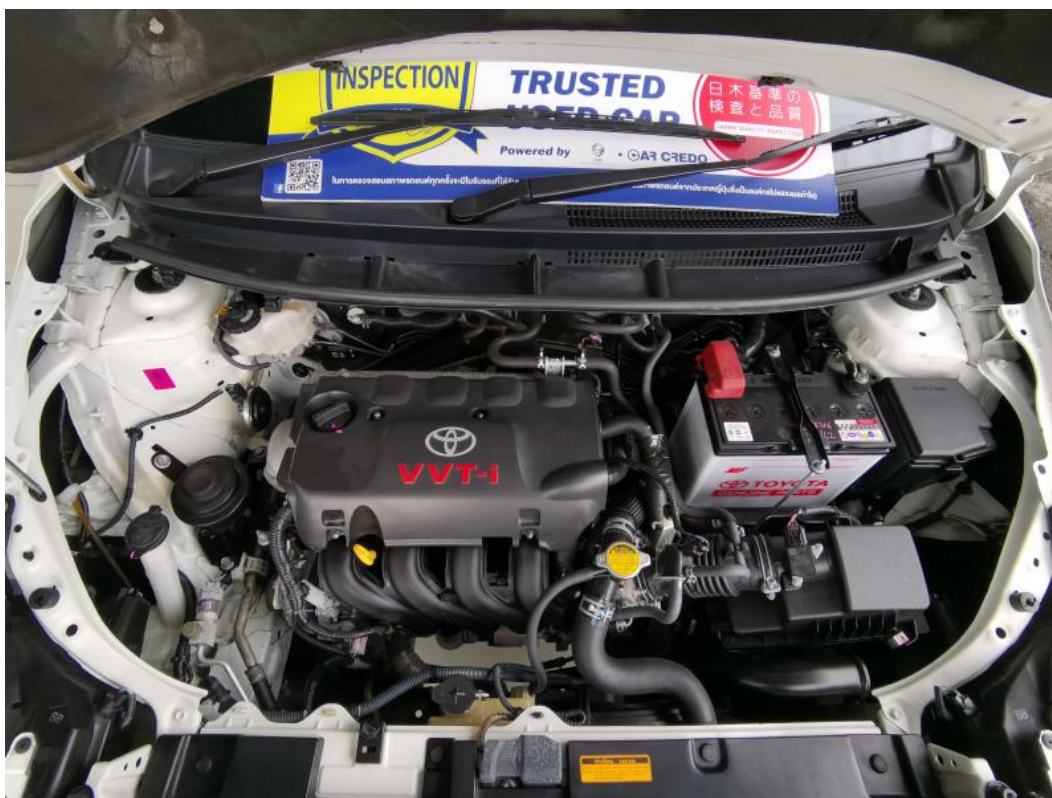
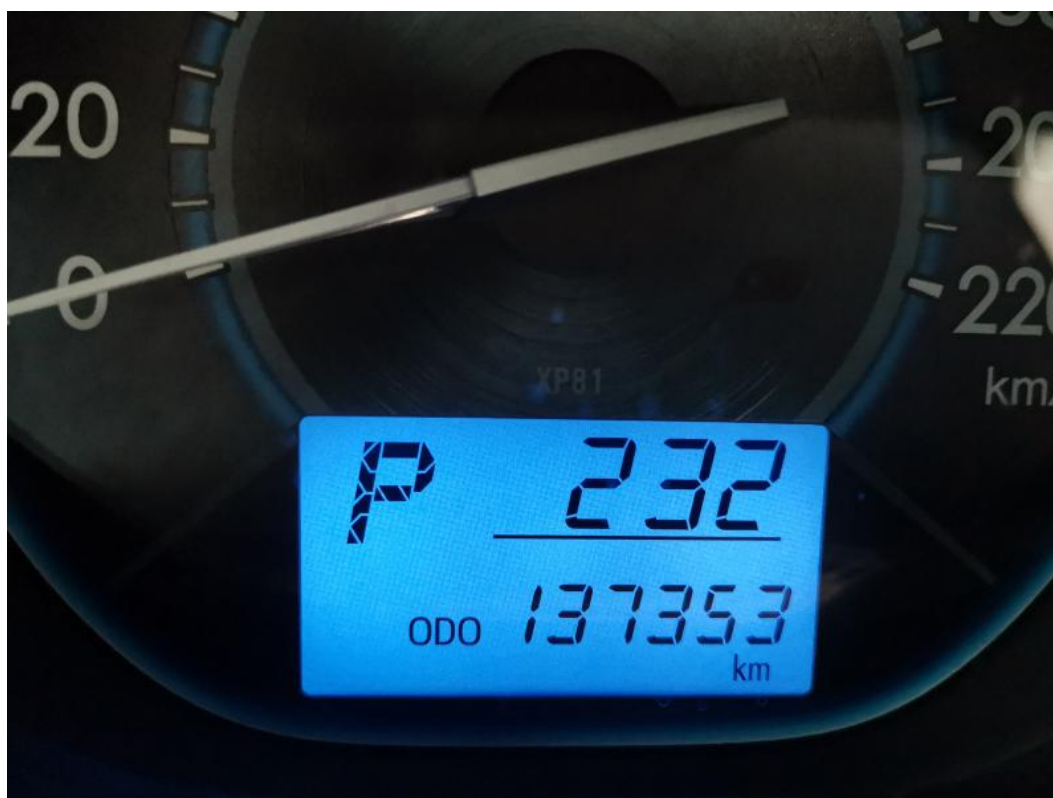
| <div>Front left fender</div> <div>★★★★★</div> | <div>Bonnet / hood</div> <div>★★★★★</div> | <div>Front bumper</div> <div>★★★★★</div> | <div>Front right fender</div> <div>★★★★★</div> | <div>[บันทึก]</div> <div>Door handle ถลอก มี</div> <div>[หน้าต่าง]</div> <div>กระจกหน้ารถ แตก S</div> <div>[ภายใน]</div> <div>ห้องของ สกปรก.รอยขีดข่วน บางส่วน</div> <div>ที่เขียบูหุ้ม, ที่วางเครื่องดื่ม รอยย่น.รอยขีดข่วน มี</div> <div>ตกแต่งอื่นๆ รอยขีดข่วน บางส่วน</div> <div>Headliner รอยย่น SS</div> <div>ตกแต่งอื่นๆ รอยย่น SS</div> |

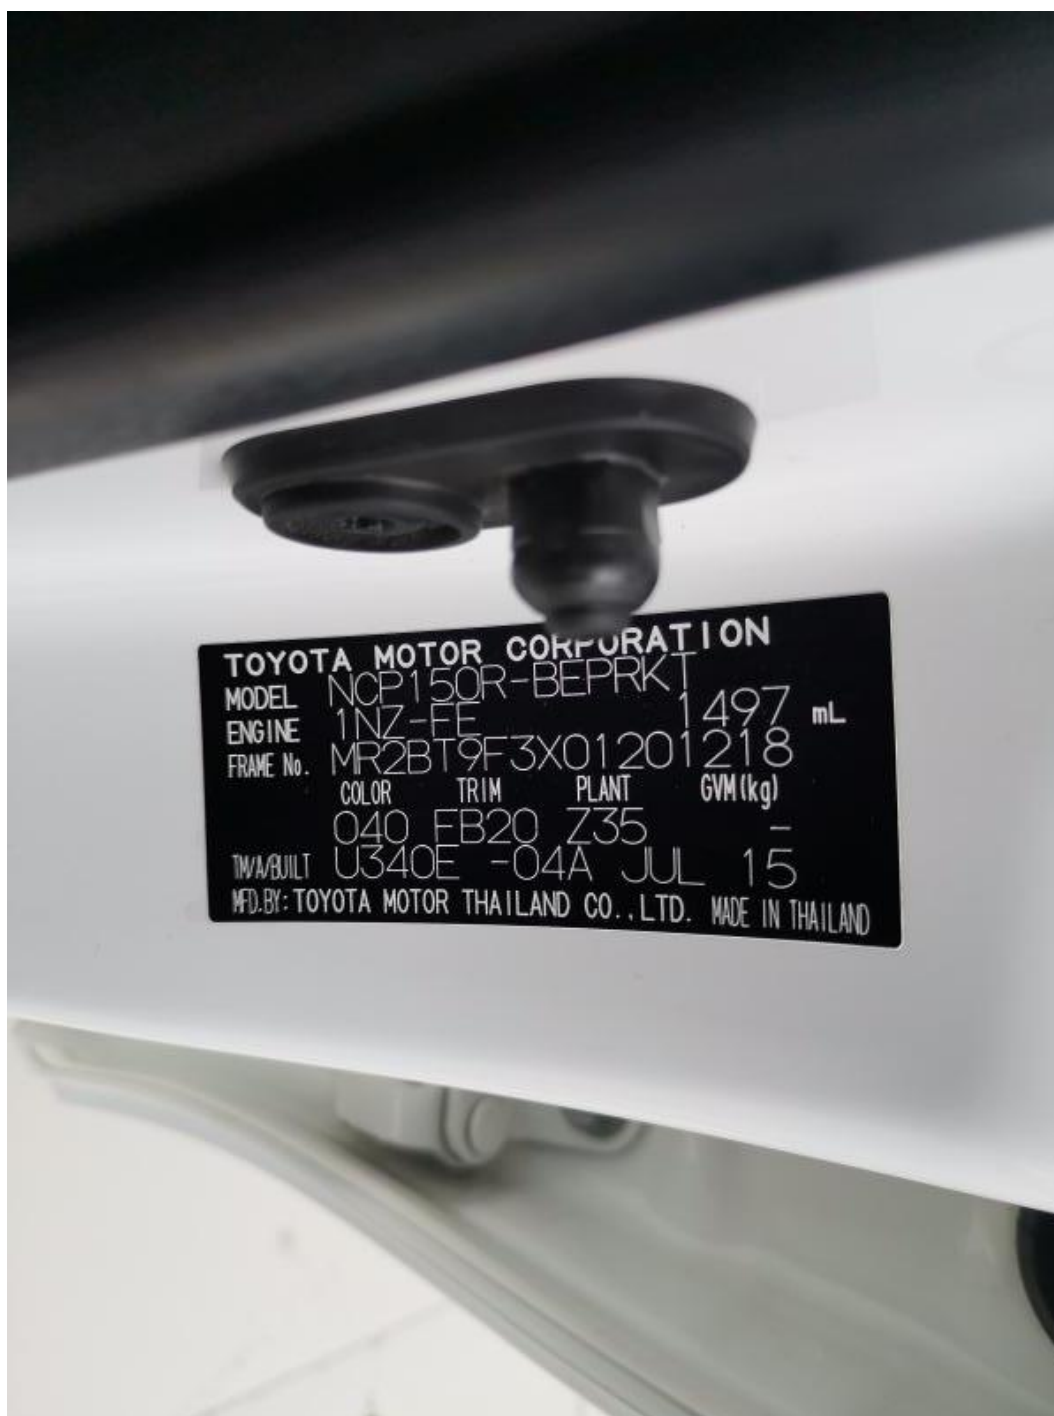
การวินิจฉัย CP 1

| Health Report | |
| TOYOTA V49.41 > 16PIN DLC(Eur...> VIOS > Others > w/o Smart Key | |
| System Name | State |
| Engine and ECT | No Fault Code |
| ABS/VSC/TRC | No Fault Code |
| EMPS | No Fault Code |
| SRS Airbag | No Fault Code |
| Combination Meter | No Fault Code |
| Immobiliser | No Fault Code |
