# U-Car Grading Report

หนังสือรับรอง โดย GOO INSPECTION

| รุ่น | TOYOTA FORTUNER 2.8TRD | | |
| รุ่นปี | 2016 | เลขไมล์ | 36,940กม. |

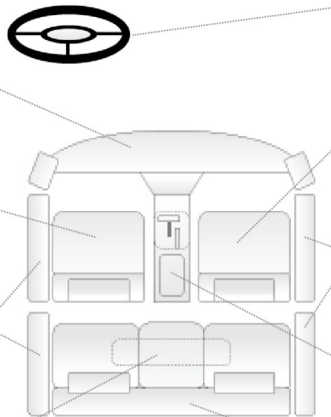
| Dashboard | Steering wheel | | Front right seat | |
| Front left seat | Front and back right door trim | | Console | |
| Front and back left door trim | Luggage room | | | |
| Rear seat | | | | |
