U-Car Grading Report

รายงานผลการตรวจเช็คสภาพรถยนต์
ภายใต้การดูแลของสมาคมการประเมินสภาพรถยนต์ประเทศไทย

รุ่น	TOYOTA HILUX VIGO 2.5		
สี	เทา	หมายเลขทะเบียน (Plate number)	ถอ3917
รุ่นปี	2010	เลขไมล์	196,253กม.
แบบ	เลขตัวถัง	MR0GR19GX07351288	
หมายเหตุ	ทำสีใหม่ด้วยสีเดิม

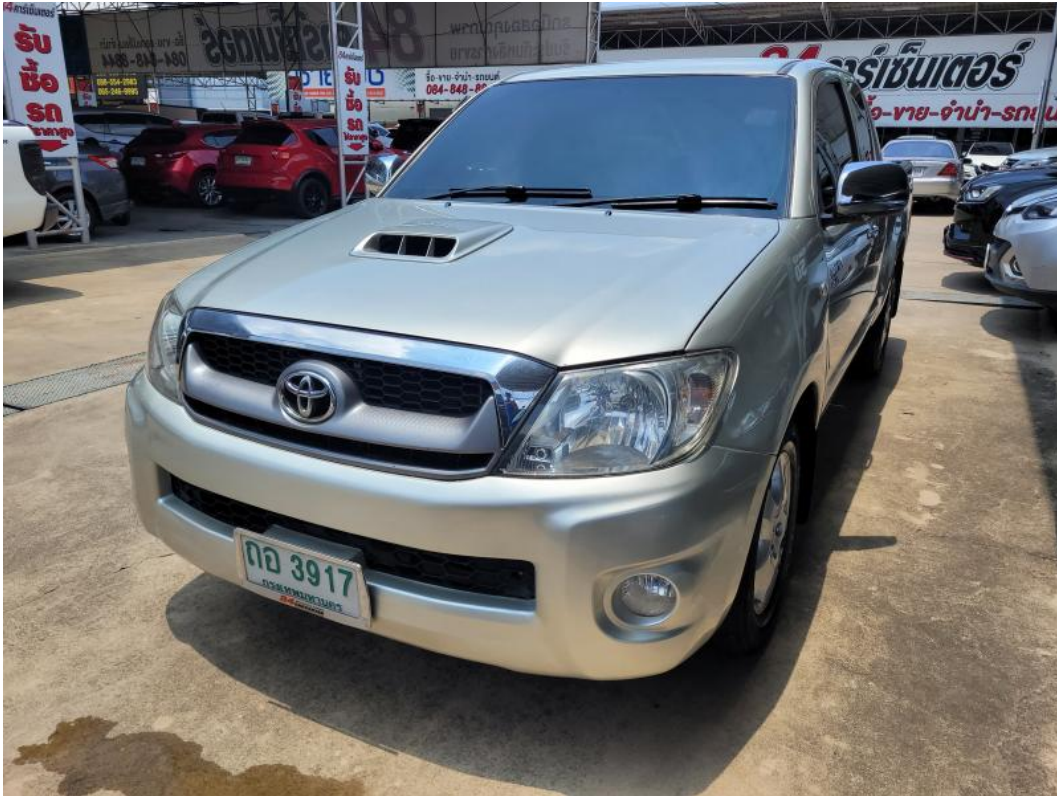
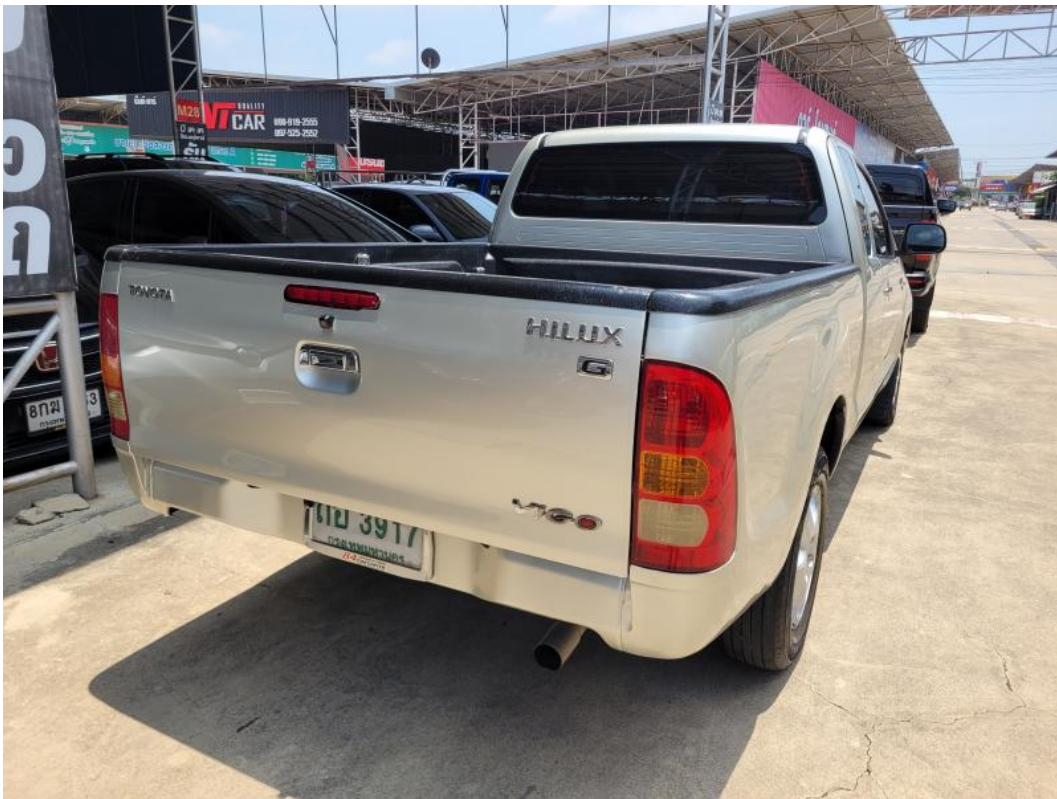
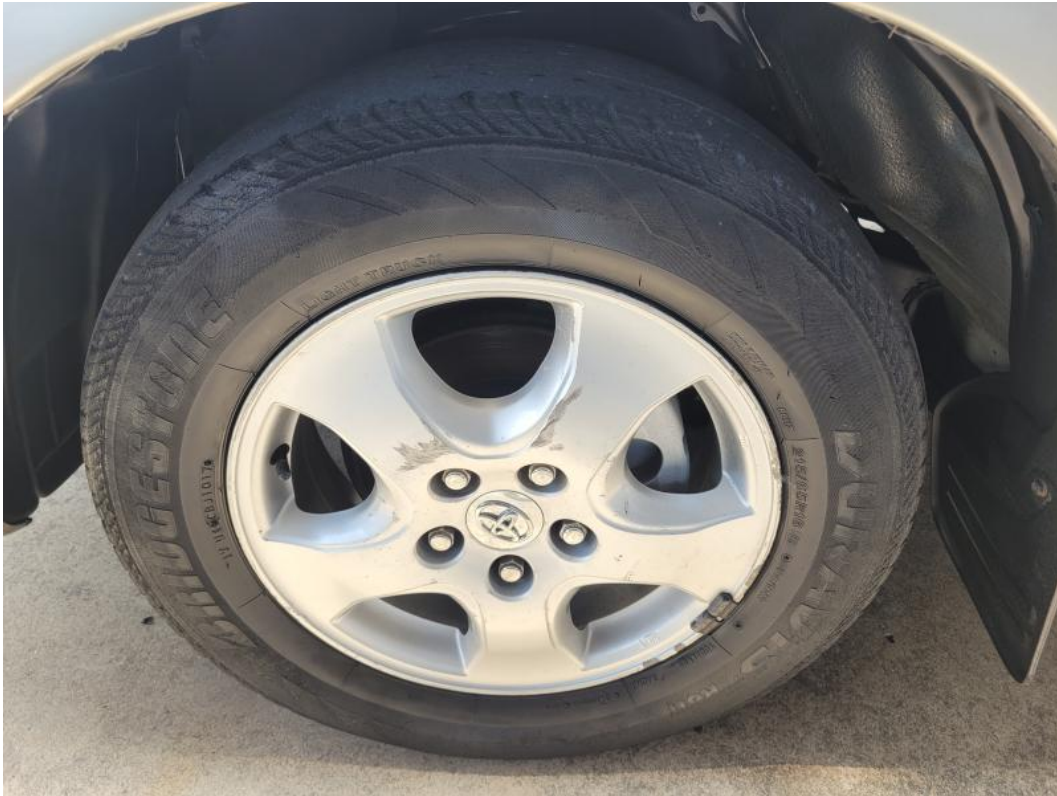
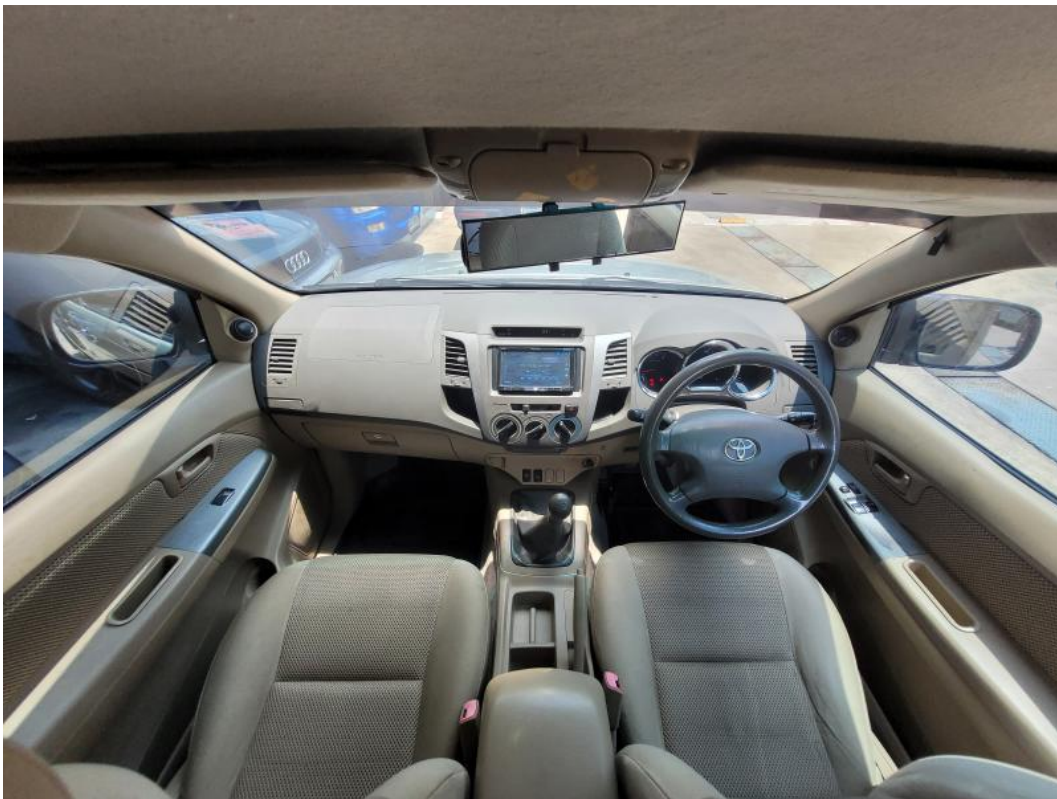
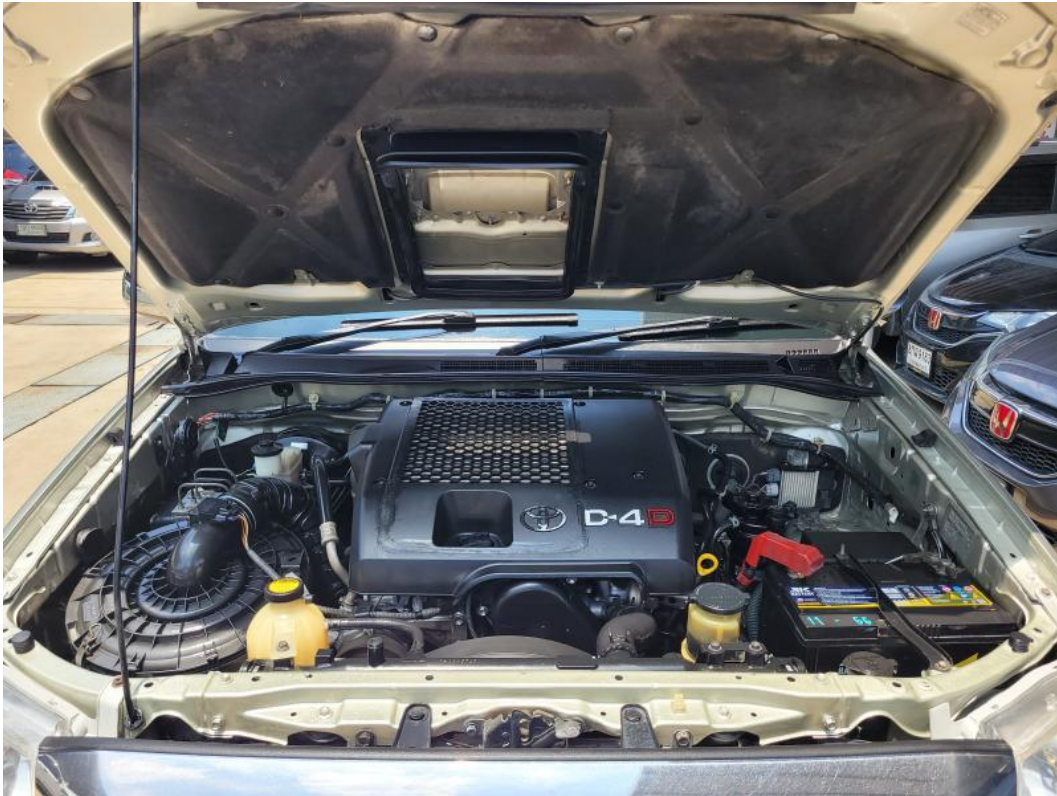
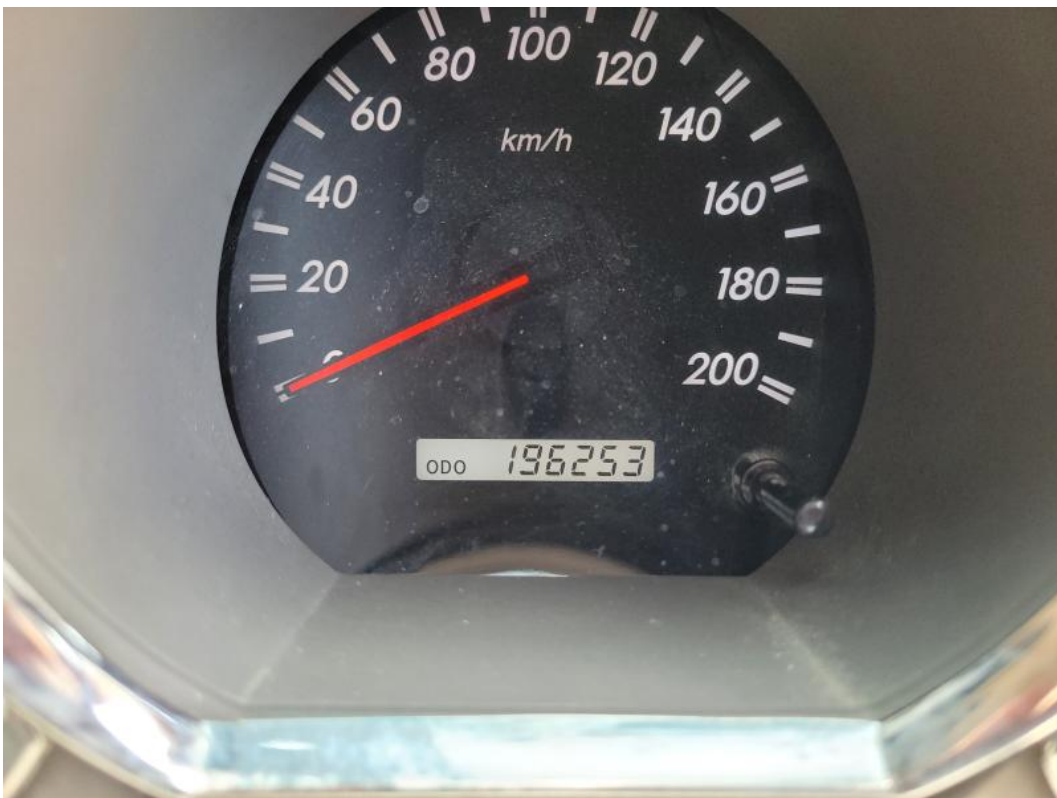
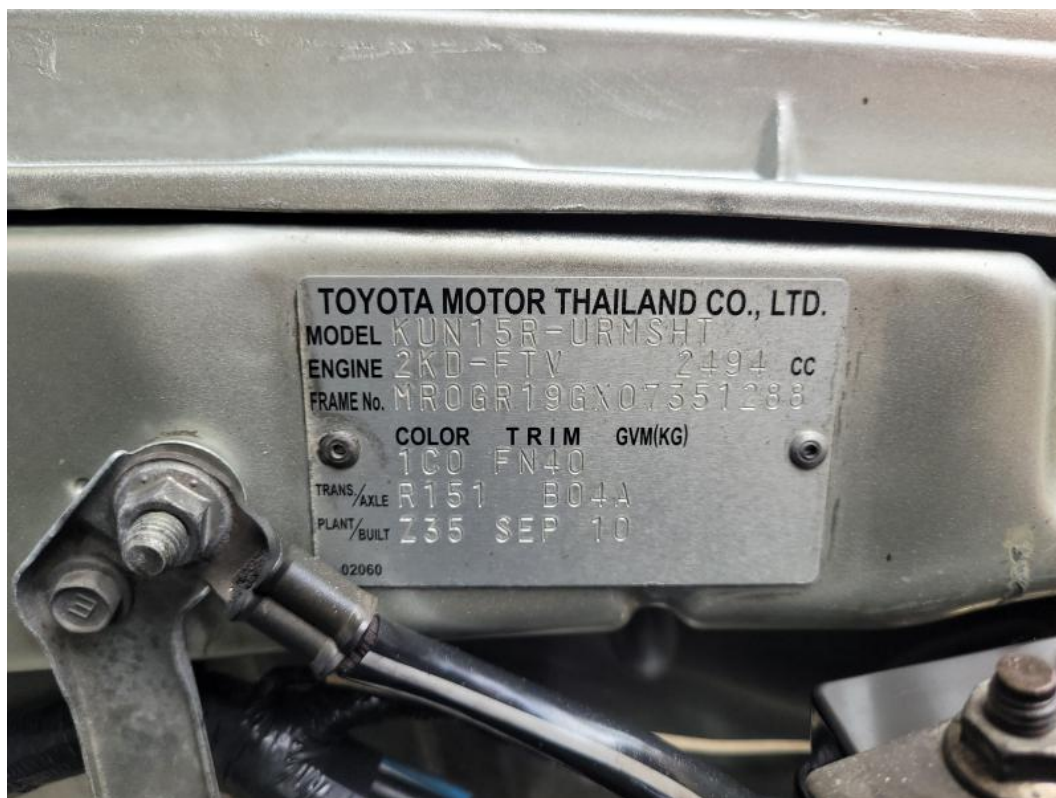
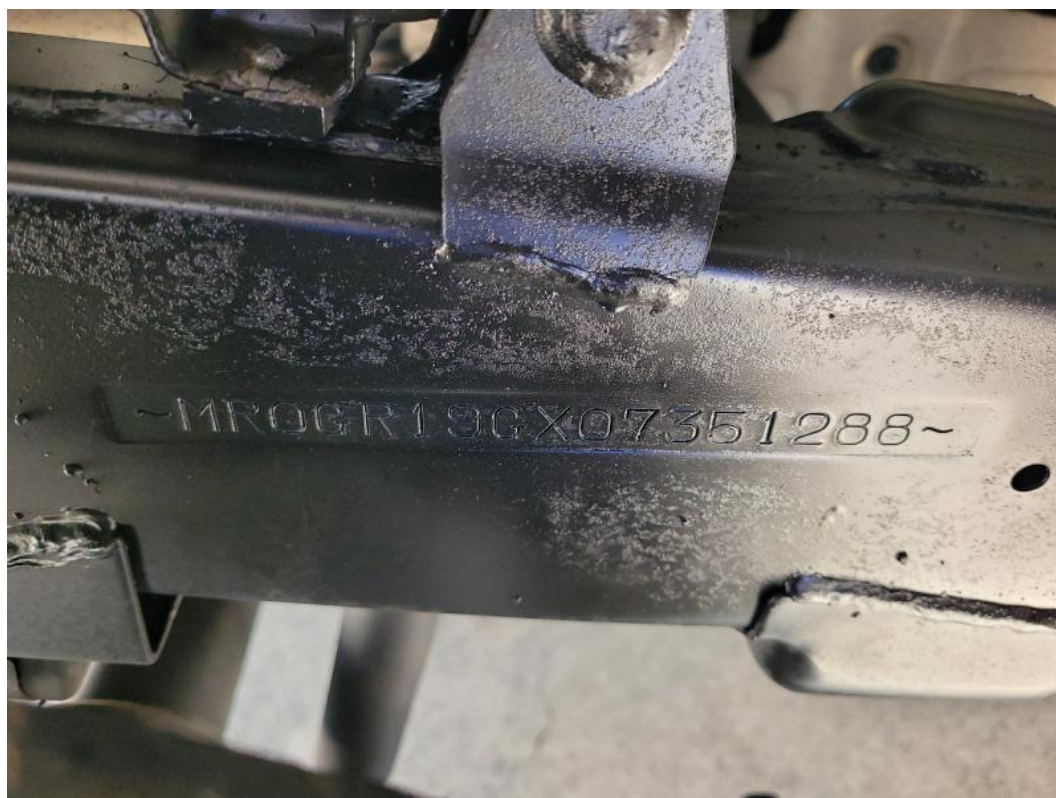
การวินิจฉัย CP 1

การวินิจฉัย CP 2
