# U-Car Grading Report

รายงานผลการตรวจเช็คสภาพรถยนต์  
ภายใต้การดูแลของสมาคมการประเมินสภาพรถยนต์ประเทศญี่ปุ่น

| รุ่น | MAZDA MAZDA 3 1.6 SPIRIT SPORTS | | |

| วันที่ตรวจสอบ | 2021/5/21 |

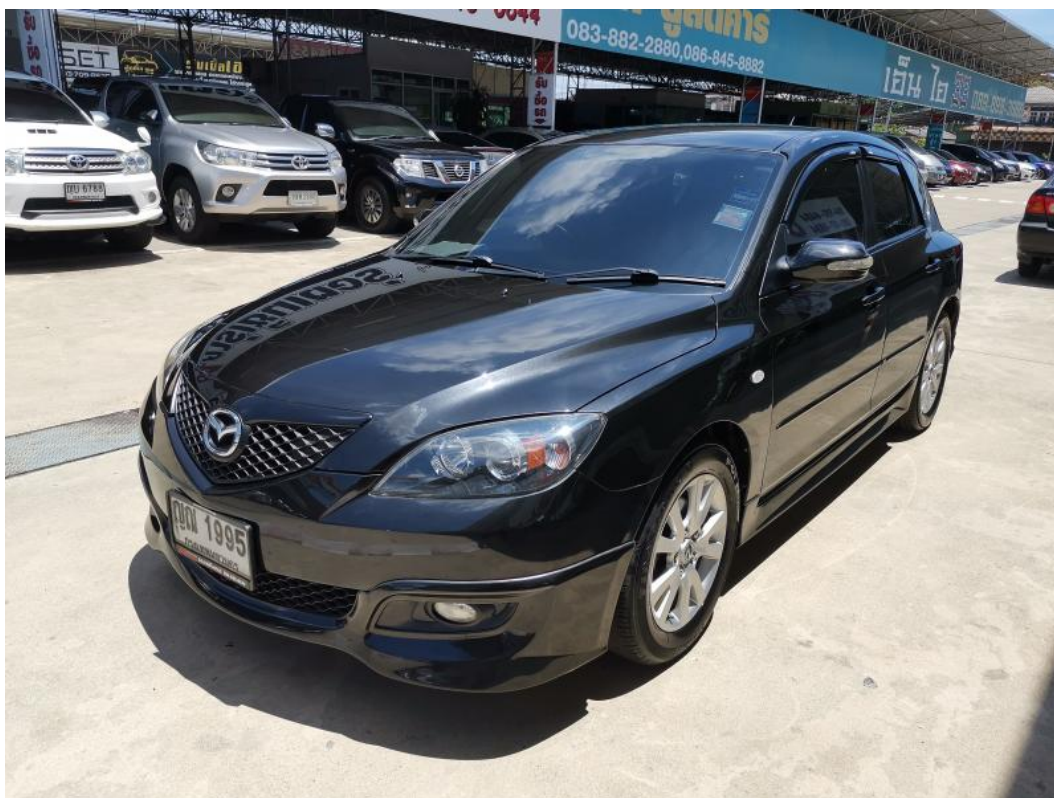
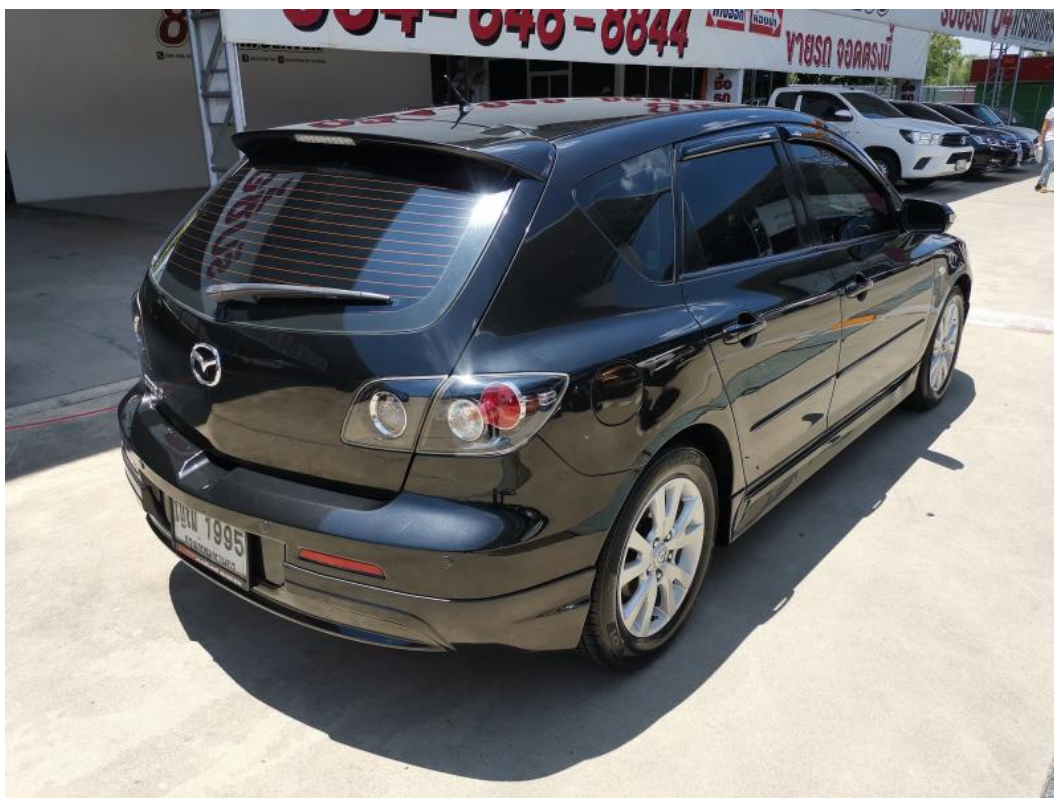
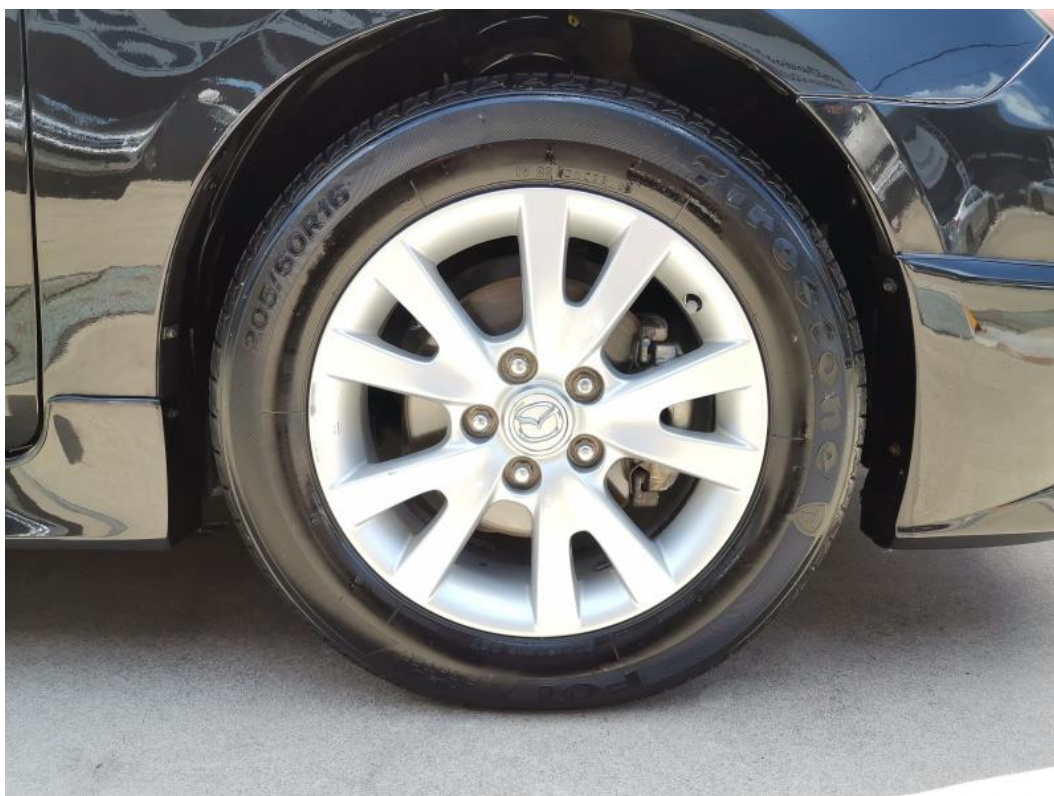
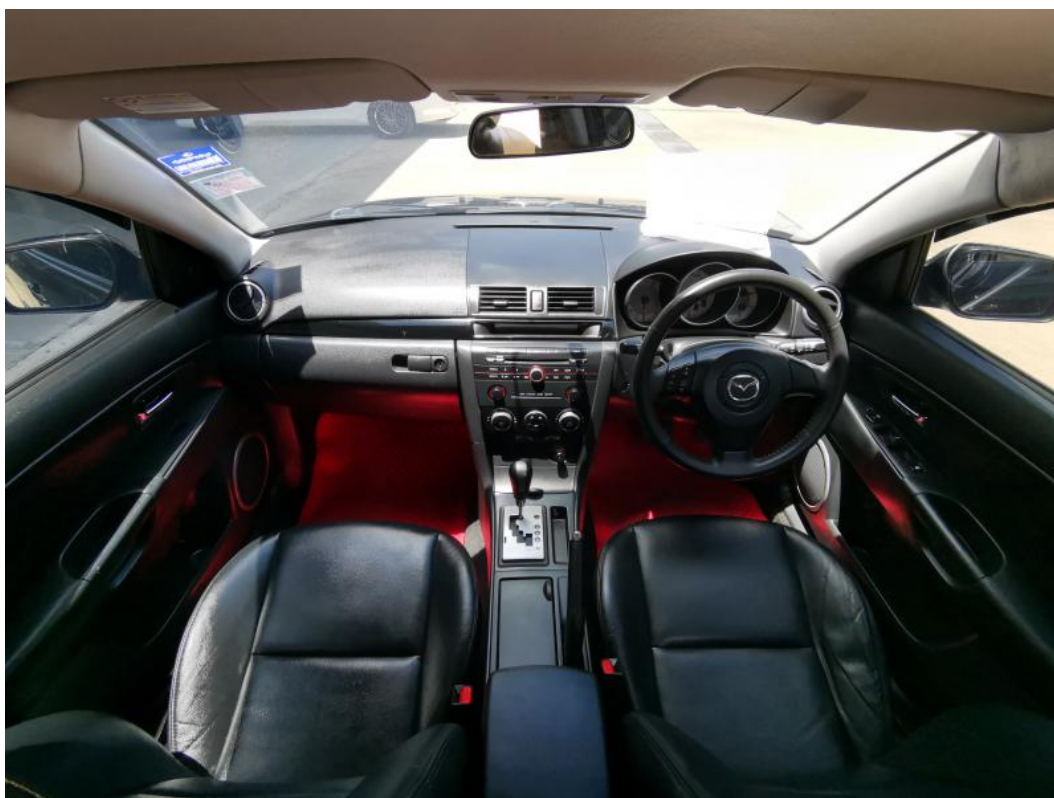
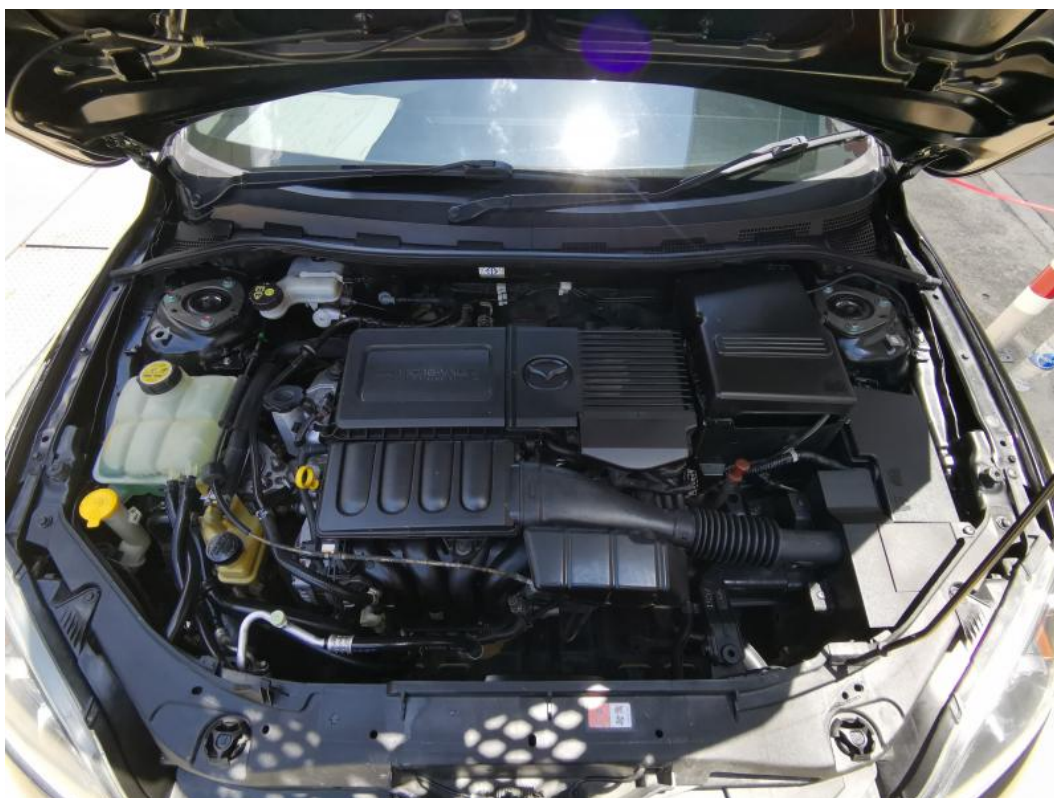
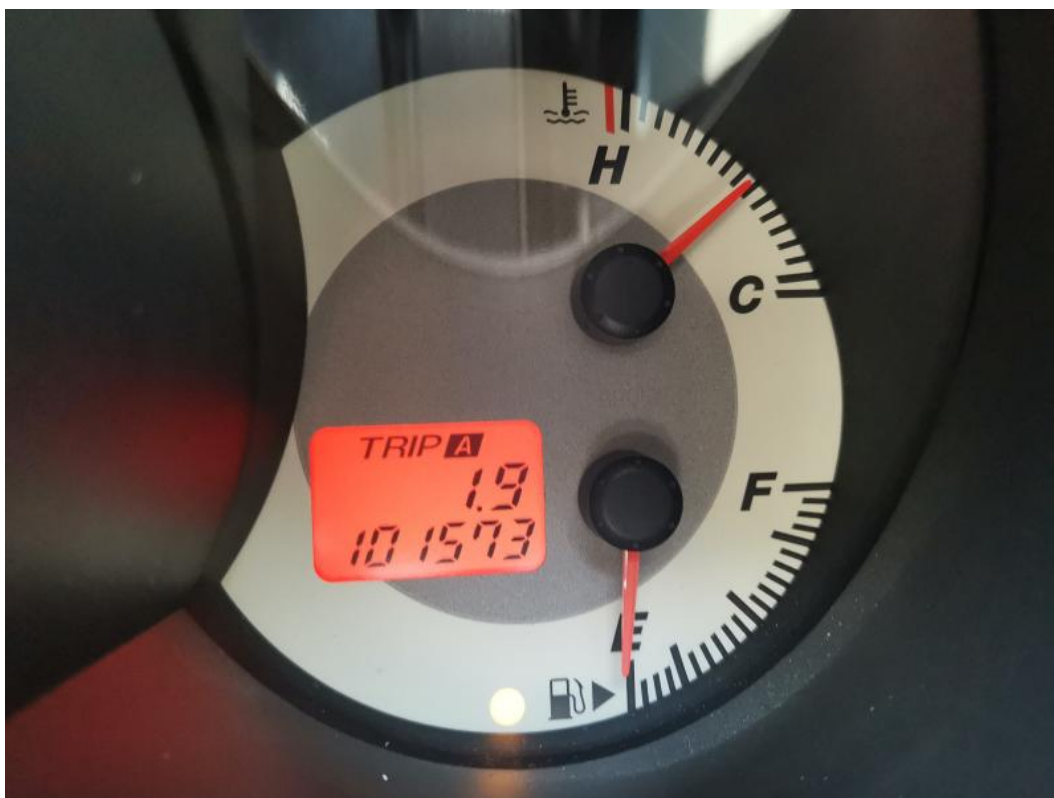
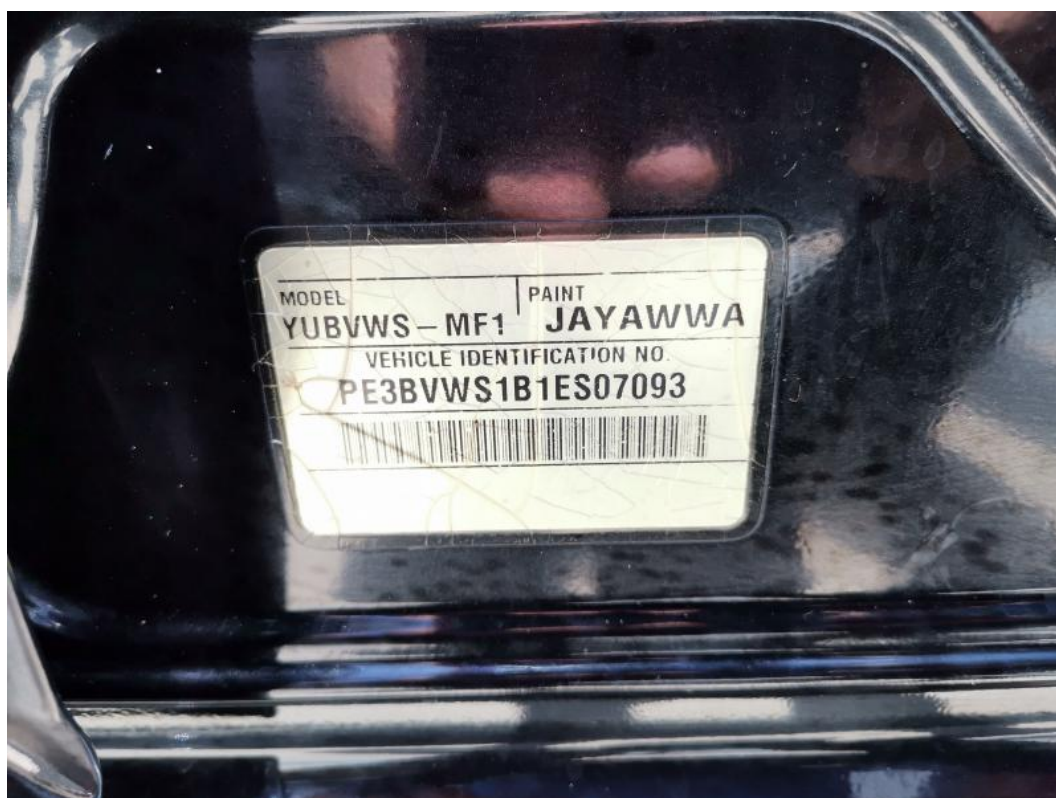
การวินิจฉัย CP 1

การวินิจฉัย CP 2

| System Name | State |
| ABS (Anti-Lock Brake System) | No Fault Code |
| EATC (Electronic Automatic Temperature Control) | No Fault Code |
| GEM (Generic Electronic Module) | No Fault Code |
| IC (Instrument Cluster) | No Fault Code |
| PCM (Powertrain Control Module) | No Fault Code |
| RCM (Restraint Control Module) | No Fault Code |
