# U-Car Grading Report

รายงานผลการตรวจเช็คสภาพรถยนต์  
ภายใต้การดูแลของสมาคมการประเมินสภาพรถยนต์ประเทศญี่ปุ่น

| รุ่น | TOYOTA COROLLA ALTIS 1.6G | | |
| รุ่นปี | 2013 | เลขไมล์ | 153,121กม. |

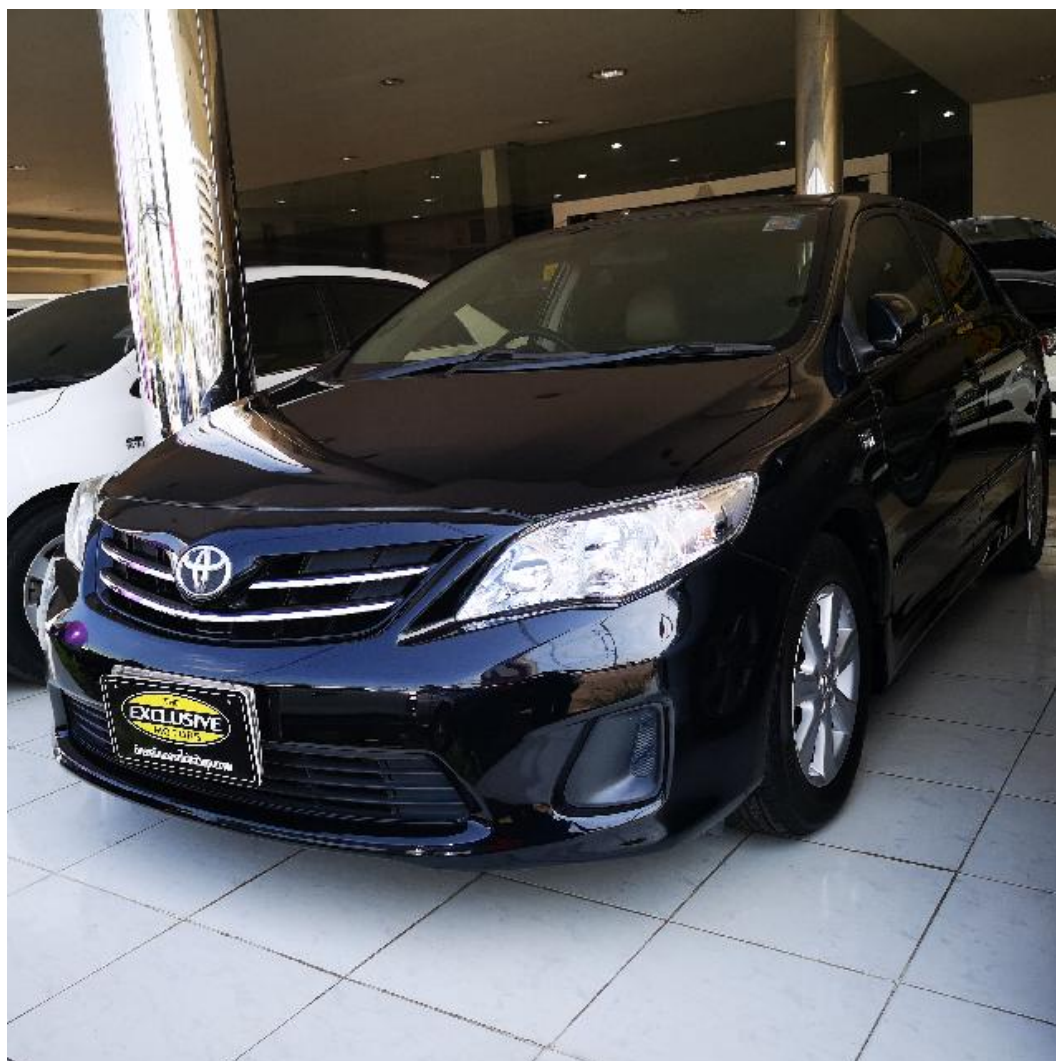
การวินิจฉัย CP 1

| Health Report | |
| System Name | State |
| Engine and ECT | No Fault Code |
| ABS/VSC/TRC | No Fault Code |
| EMPS | No Fault Code |
| SRS Airbag | No Fault Code |
| Main Body | No Fault Code |
| Immobiliser | No Fault Code |
| Theft Deterrent | No Fault Code |
| Air Conditioner | No Fault Code |
| Combination Meter | No Fault Code |
| D-Door Motor | No Fault Code |
