# U-Car Grading Report

รายงานผลการตรวจเช็คสภาพรถยนต์  
ภายใต้การดูแลของสมาคมการประเมินสภาพรถยนต์ประเทศไทย

รุ่น	BMW X3 20D		
สี	Black	หมายเลขทะเบียน (Plate number)	ขค4489
รุ่นปี	2012	เลขไมล์	131,015กม.
แบบ	เลขตัวถัง	MMFWY34090LN70715

เครื่องยนต์	สภาพดี
วันที่ตรวจสอบ	2019/11/7
สาขา	HOUSE OF CAR PHUKET
ที่อยู่

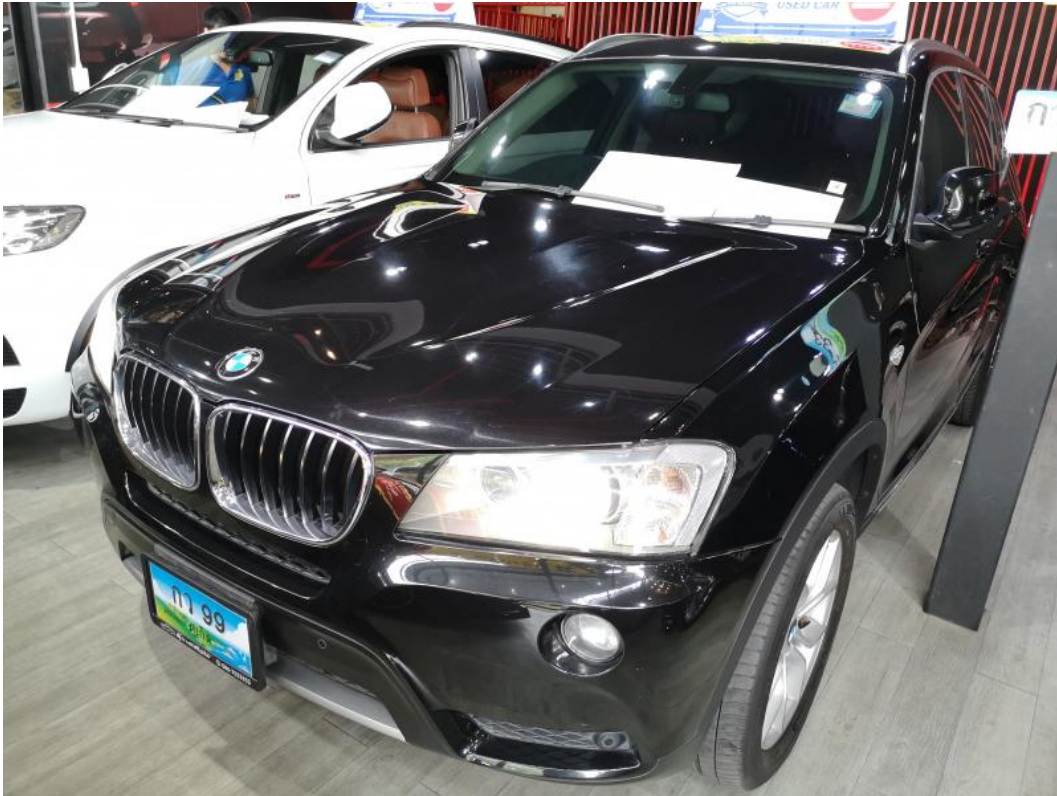
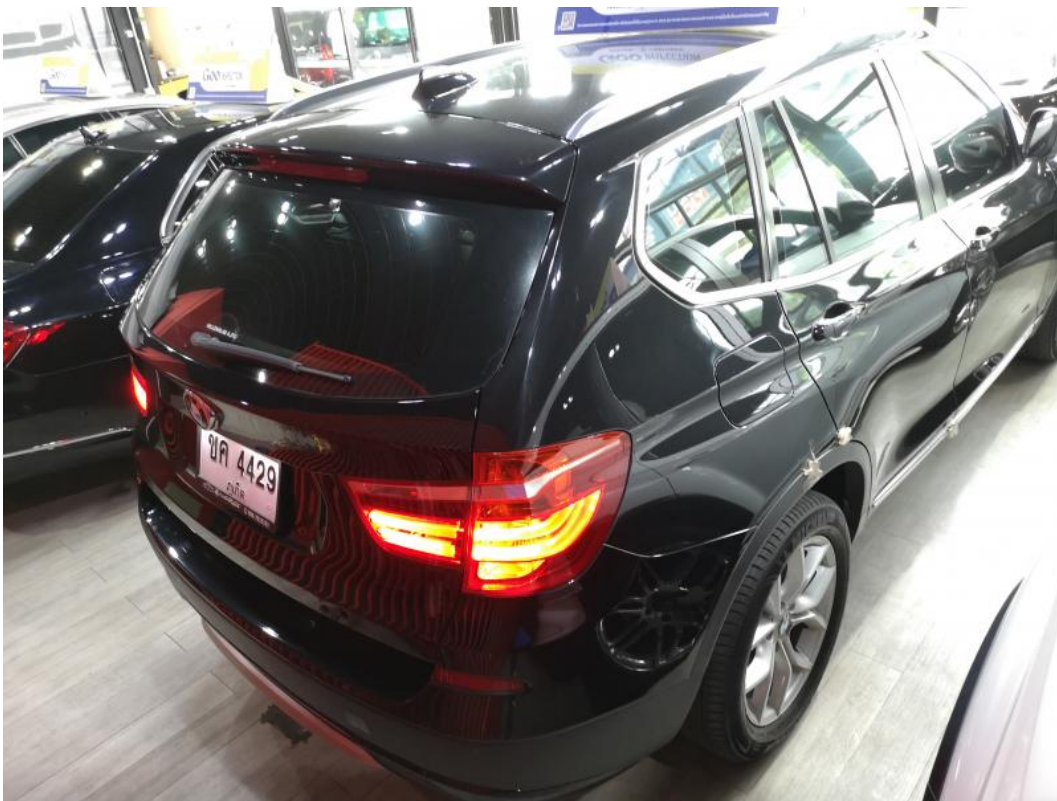
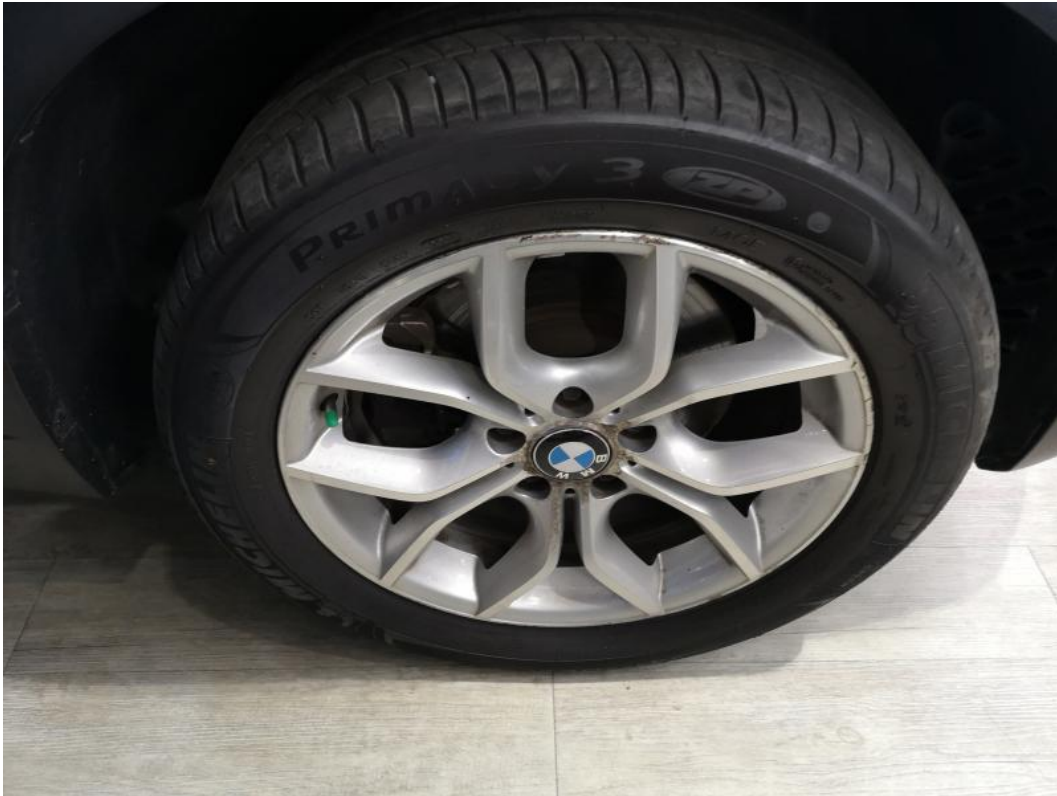
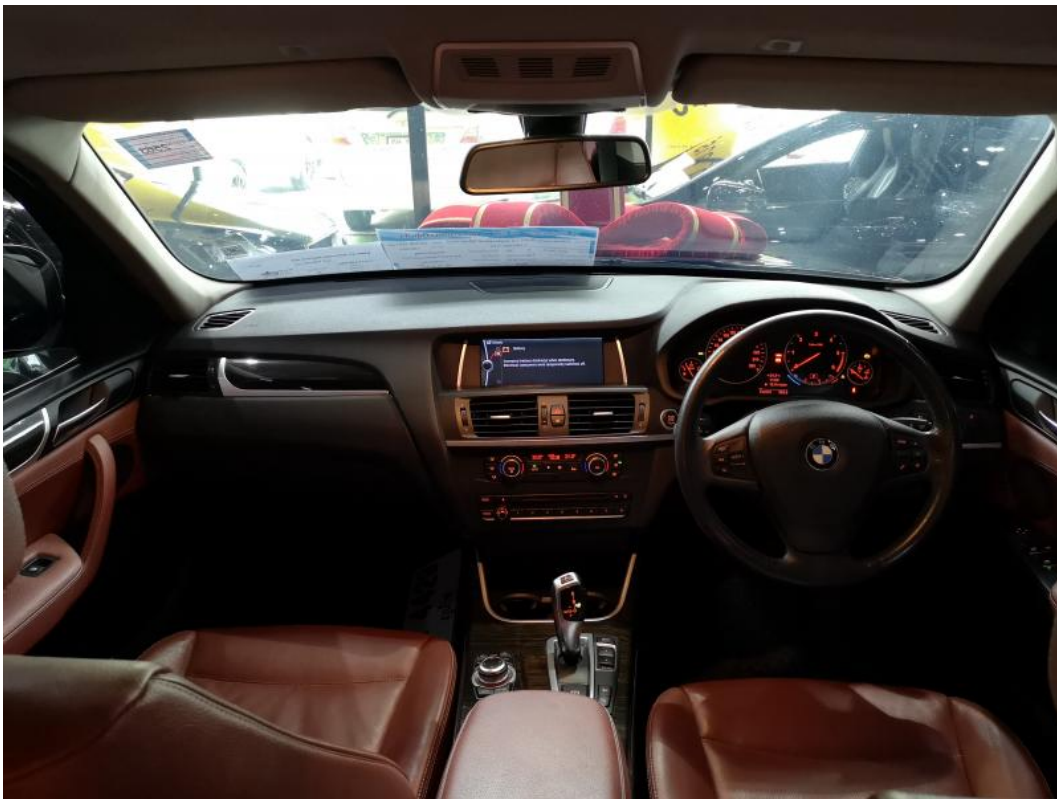
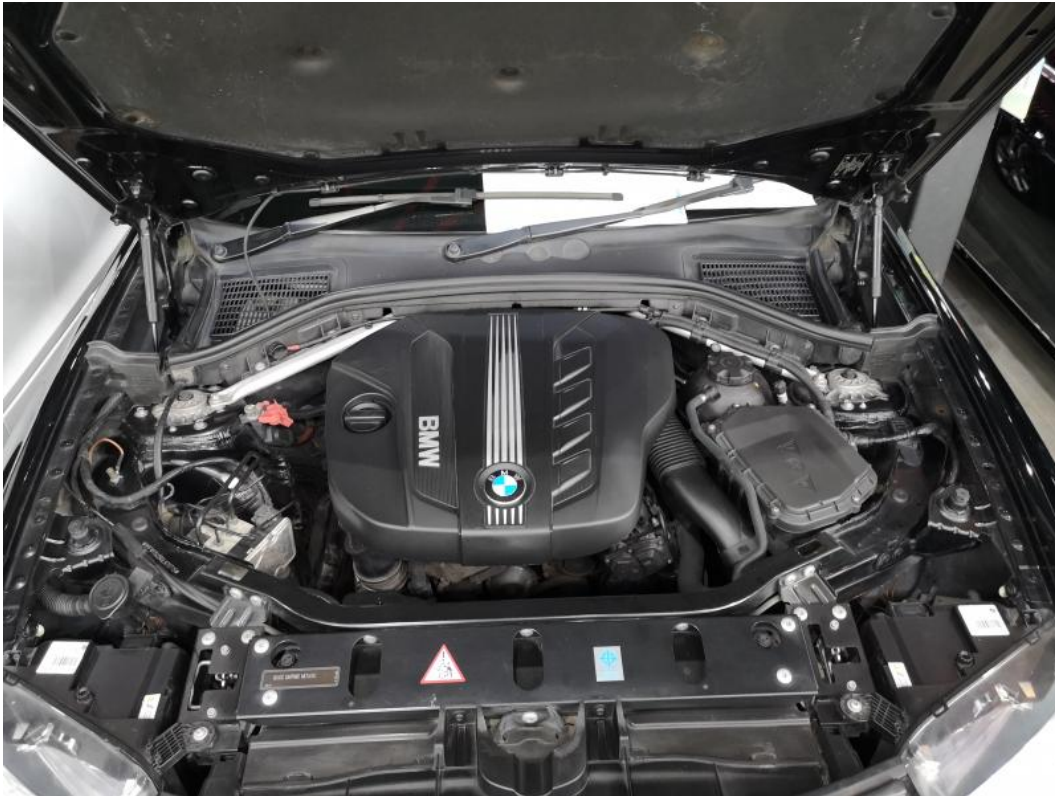
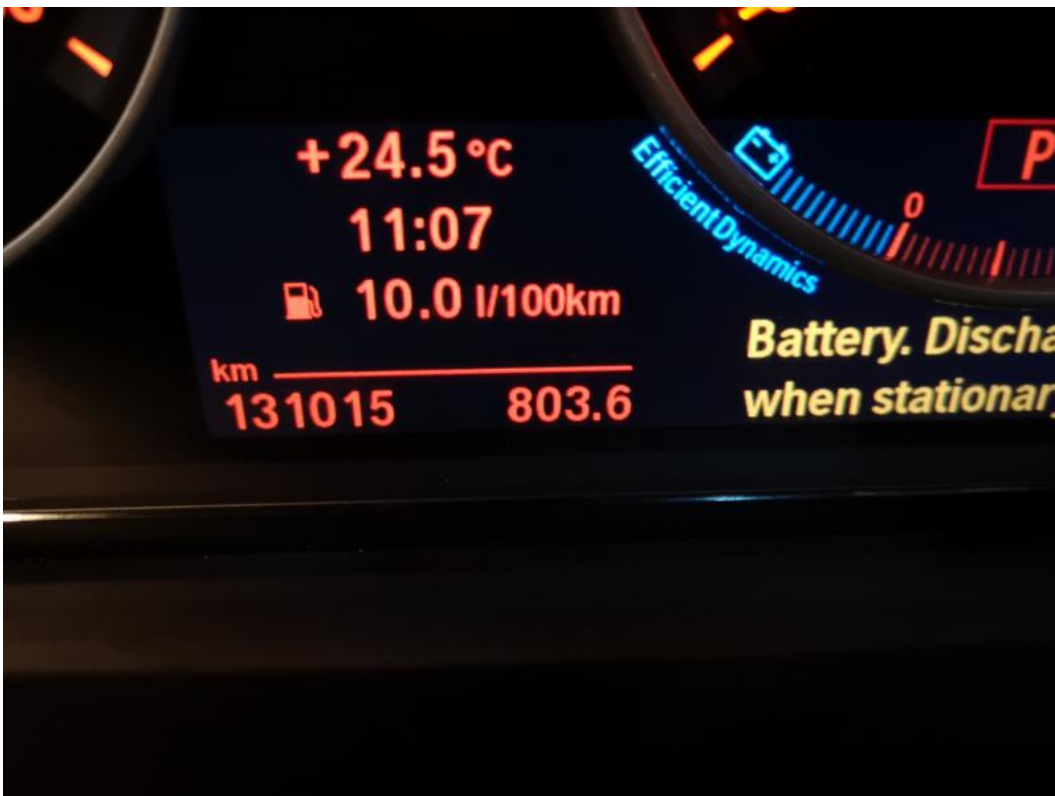
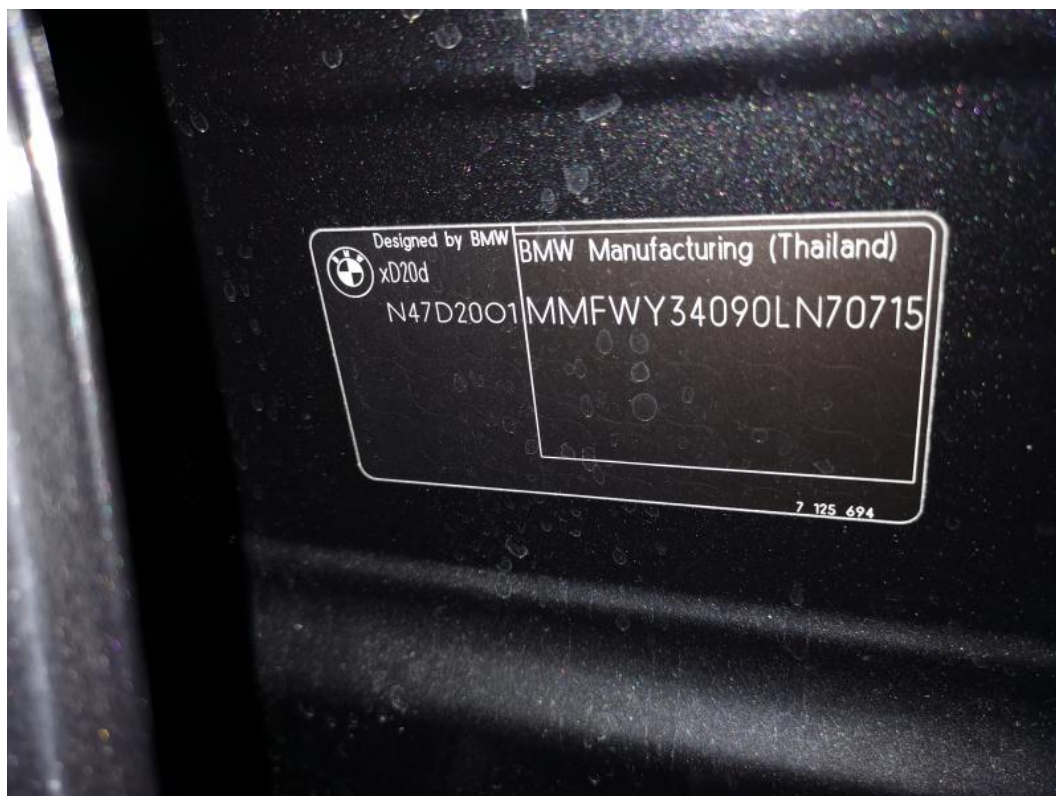
Front left fender ★★★★★	Bonnet / hood ★★★★★	Front bumper ★★★★★	Front right fender ★★★★★	<p>[หน้าต่าง] กระจกหน้ารถ หินกระเด็น ทั้งหมด</p> <p>[เบา] Left head light หมอก ชูนมัว บางส่วน Right fog driving light หมอก ชูนมัว บางส่วน Left fog driving light หมอก ชูนมัว บางส่วน Right head light หมอก ชูนมัว บางส่วน</p>
Front left tire, alloy wheel, wheel cover ร่องยางระดับ 7 ★★★★★			Front right tire, alloy wheel, wheel cover ร่องยางระดับ 7 ★★★★★	
Front left door ★★★★★			Front right door ★★★★★	
Left side step / side spoiler ★★★★★			Right side step / side spoiler ★★★★★	
Rear left door ★★★★★			Rear right door ★★★★★	
Left back tire, alloy wheel, wheel cover ร่องยางระดับ 7 ★★★★★			Right front tire, alloy wheel, wheel cover ร่องยางระดับ 7 ★★★★★	
Left back fender ★★★★★			Right back fender ★★★★★	
Roof ★★★★★	Trunk lid / boot lid ★★★★★	Back rear spoiler & under spoiler ★★★★★	Back rear bumper ★★★★★	
Dashboard ★★★★★		Steering wheel ★★★★★

Front left seat ★★★★★		Front right seat ★★★★☆		
Front and back left door trim ★★★★★		Front and back right door trim ★★★★★		
Rear seat ★★★★★		Console ★★★★★		
		Luggage room ★★★★★
