# U-Car Grading Report

# U-car Grading Report

รุ่น	HONDA CITY		
สี	Silver	หมายเลขทะเบียน (Plate number)	ฉร7814
รุ่นปี	2009	เลขไมล์	167,796กม.
แบบ	เลขตัวถัง	MRHGM26409P202467

วันที่ตรวจสอบ      2019/10/22

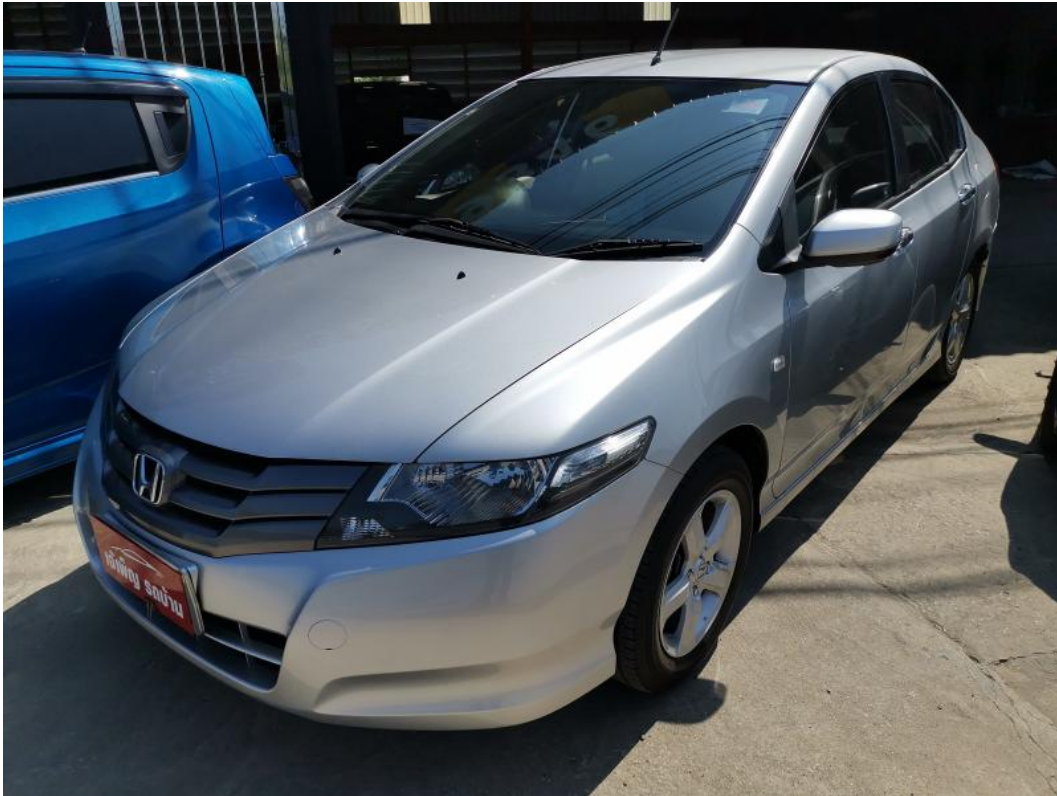
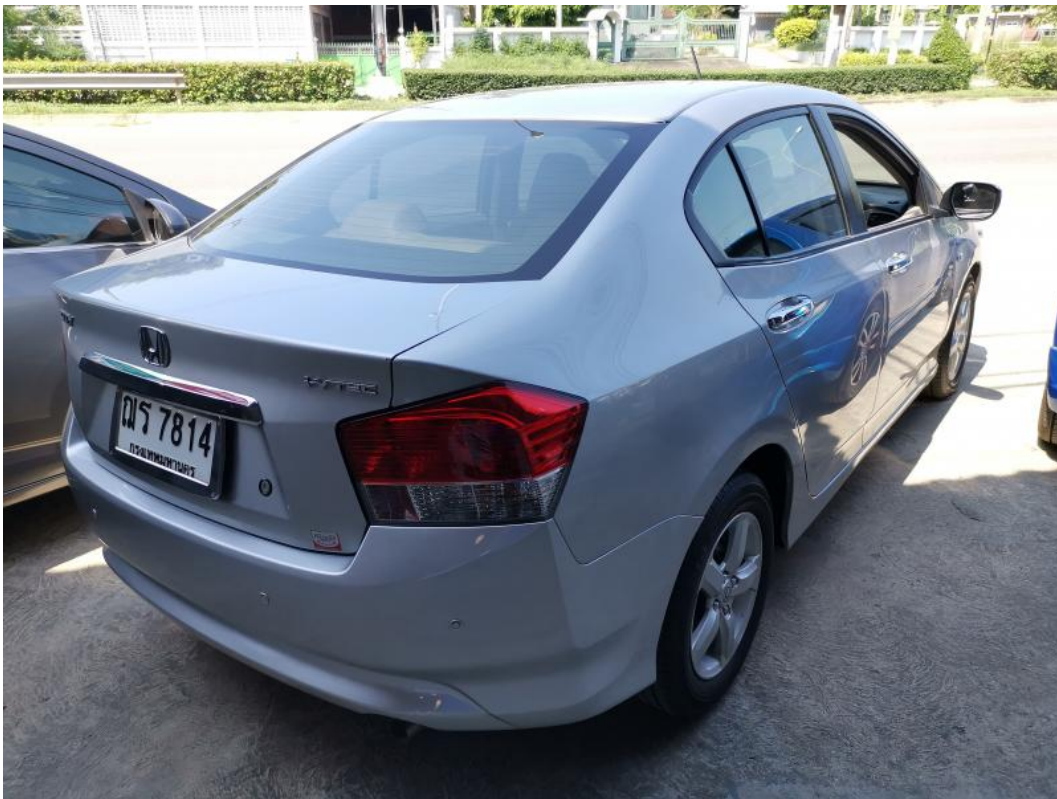
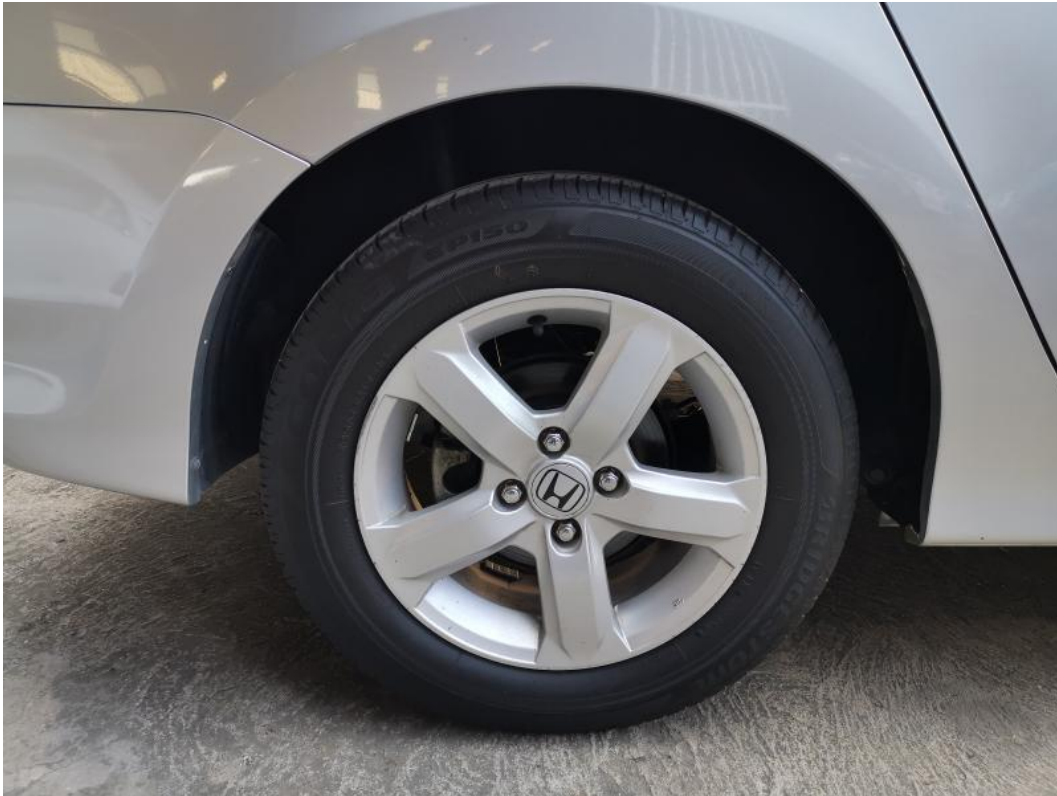
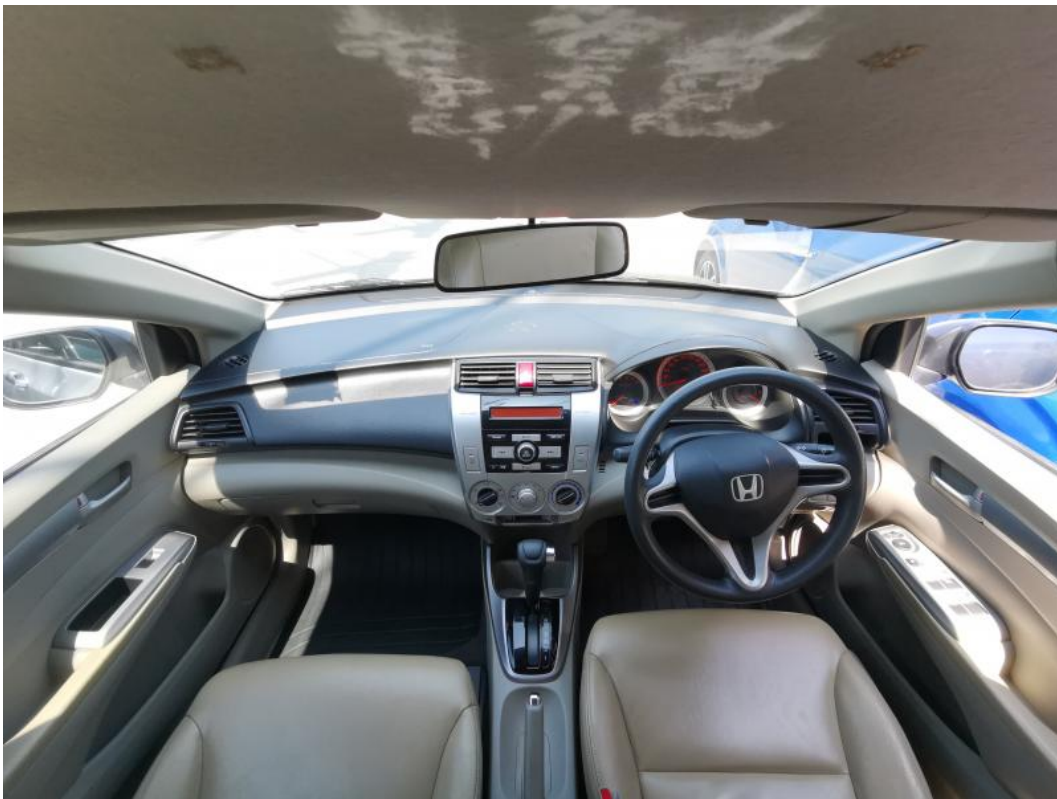
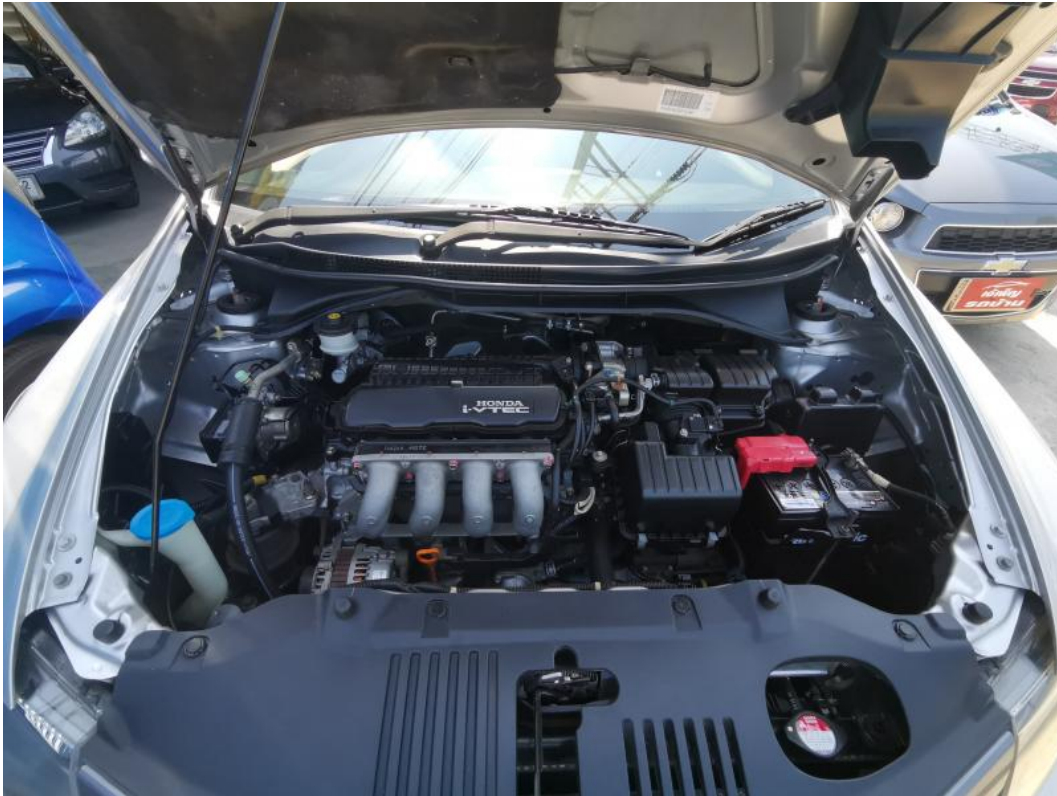
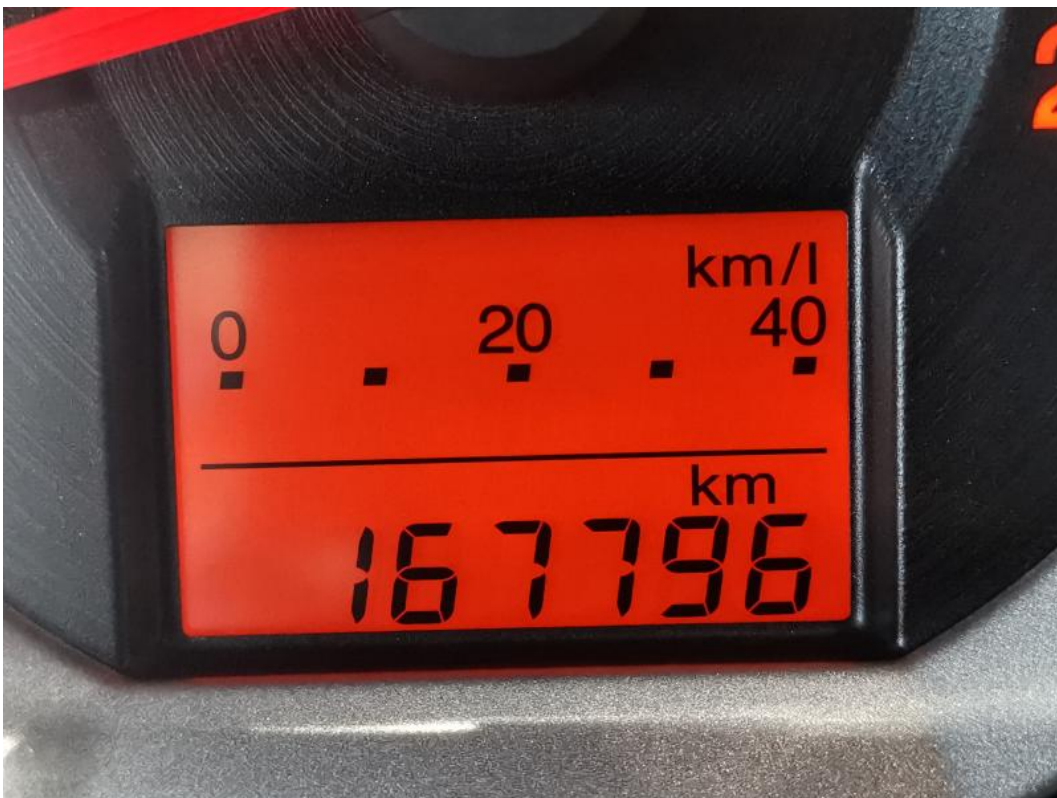
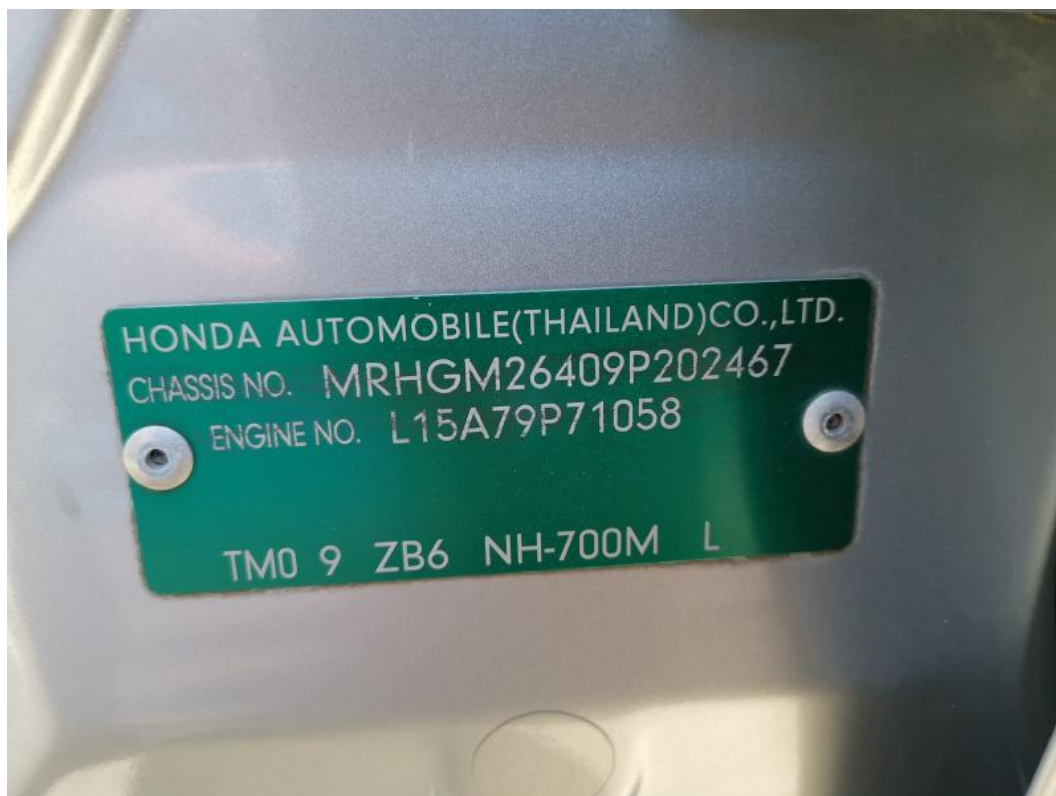
[หน้าต่าง]  
กระจกหน้ารถ หินกระเด็น บางส่วน

[ภายใน]  
การขับซี รอยย่น, รอยขีดข่วน มี  
ตกแต่งอื่นๆ รอยขีดข่วน บางส่วน  
Headliner คราบ S

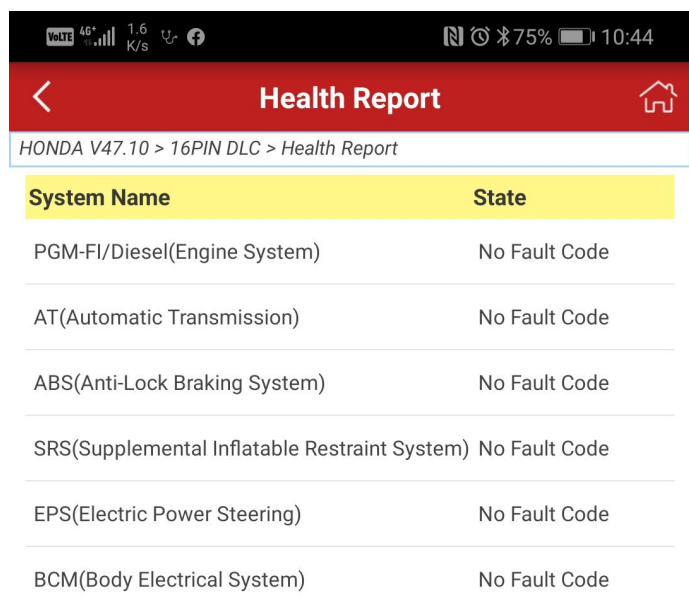
การวินิจฉัย CP 2

**Health Report**

HONDA V47.10 > 16PIN DLC > Health Report

System Name	State
PGM-FI/Diesel(Engine System)	No Fault Code
AT(Automatic Transmission)	No Fault Code
ABS(Anti-Lock Braking System)	No Fault Code
SRS(Supplemental Inflatable Restraint System)	No Fault Code
EPS(Electric Power Steering)	No Fault Code
BCM(Body Electrical System)	No Fault Code
