U-Car Grading Report

U-car Grading Report

รุ่น	AUDI Q3 2.0TFSI		
สี	Grey	หมายเลขทะเบียน (Plate number)	3กย5510
รุ่นปี	2014	เลขไมล์	110,265กม.
แบบ	เลขตัวถัง	WAUZZZ8U2ER108922

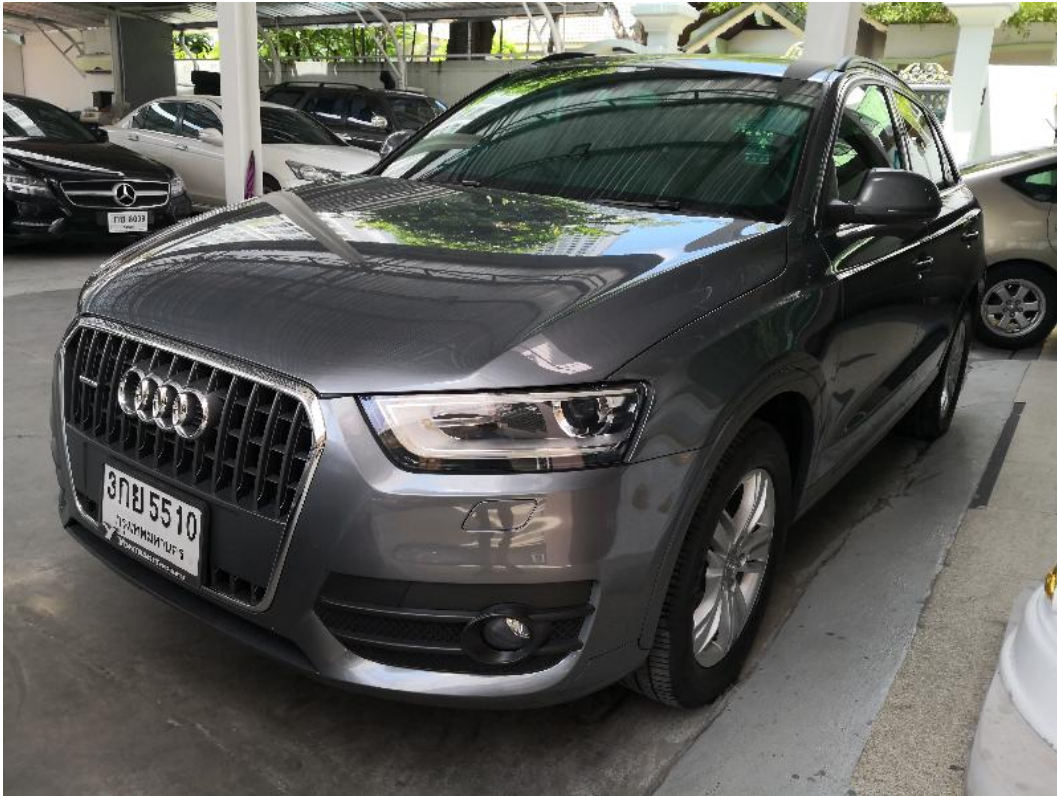
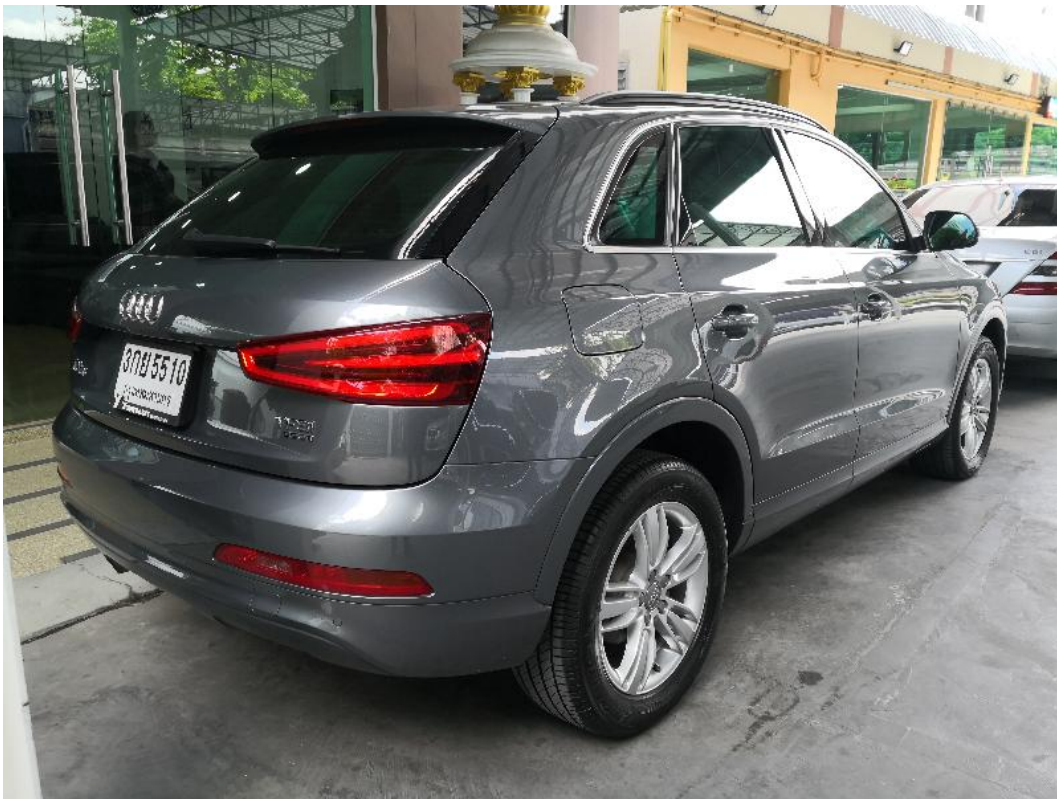
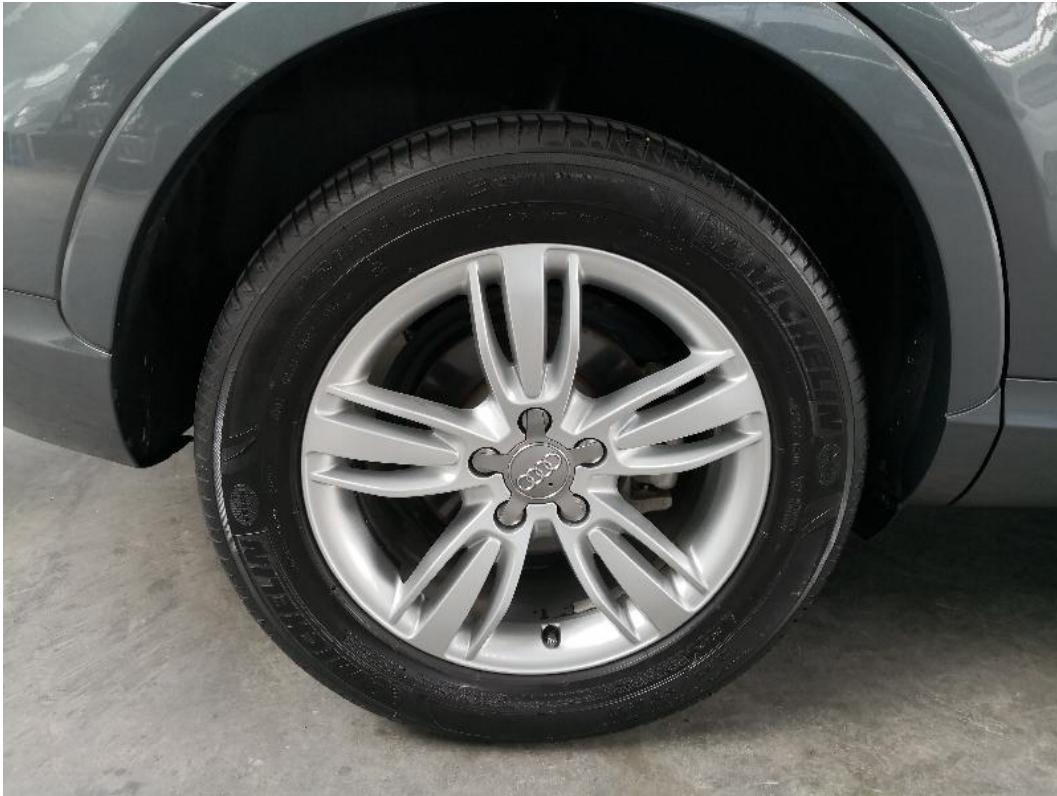
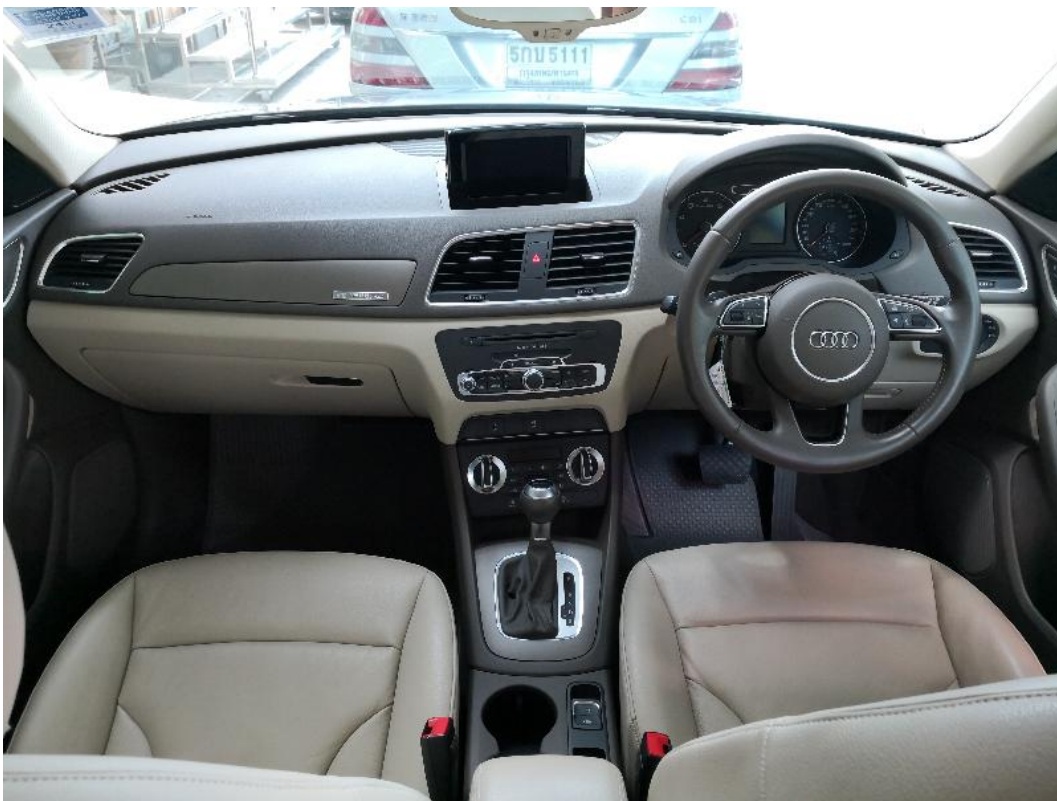
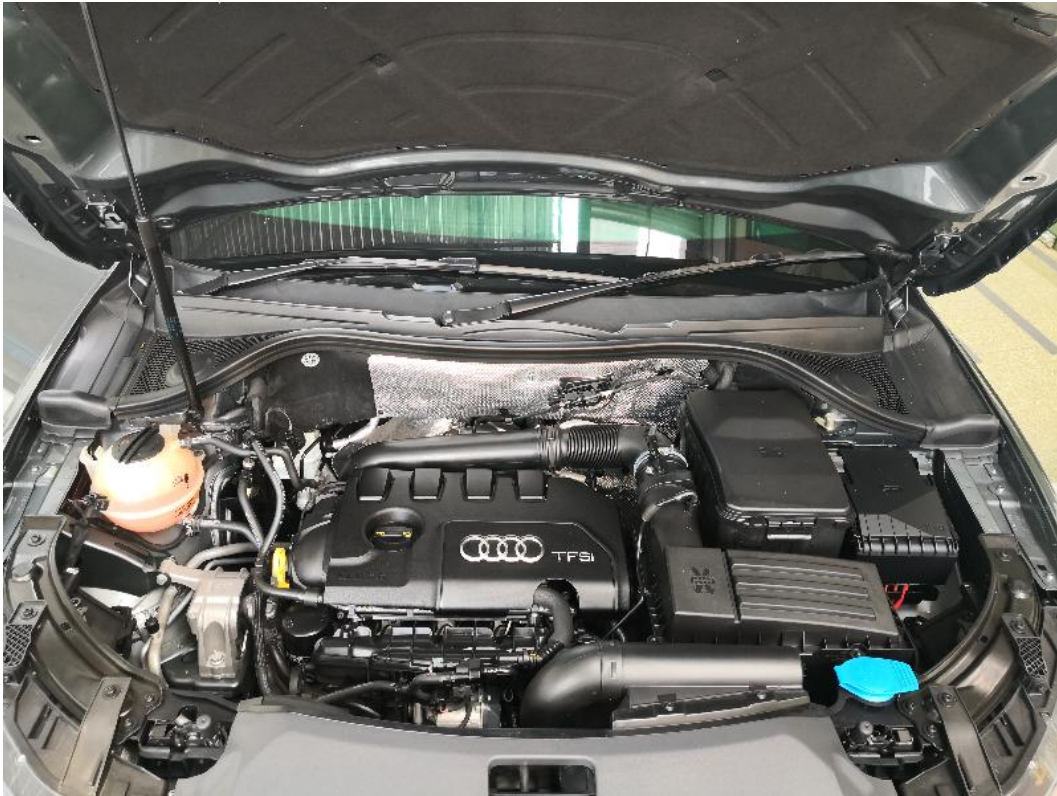
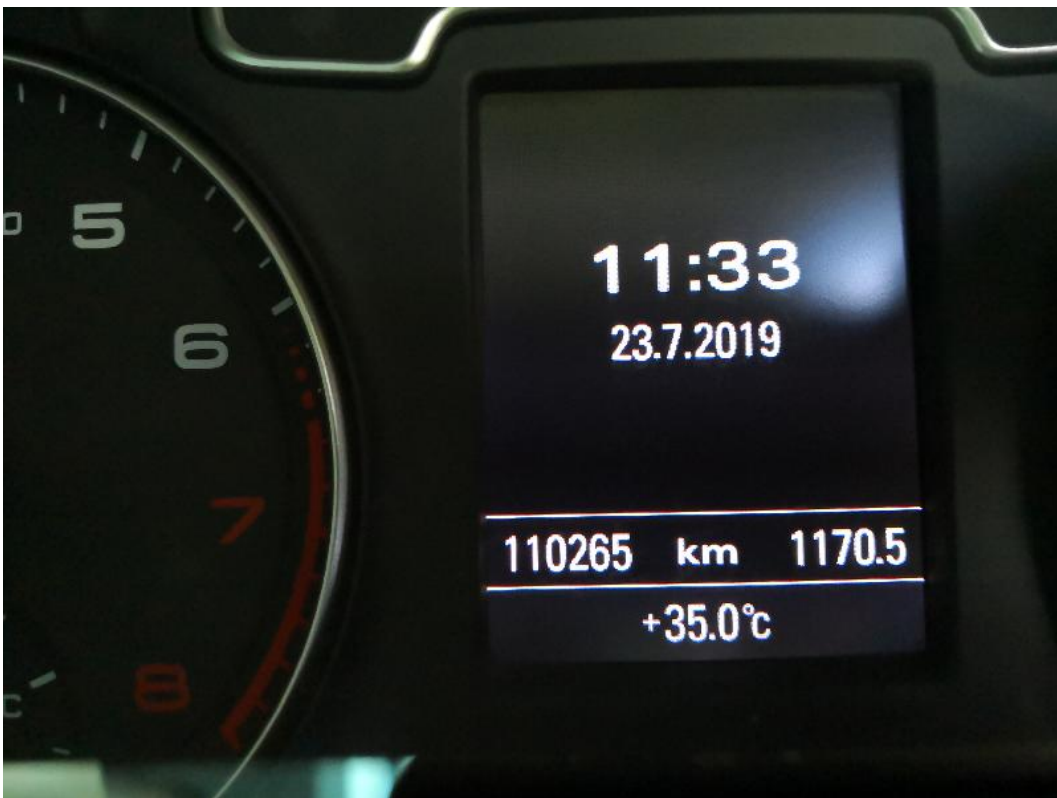
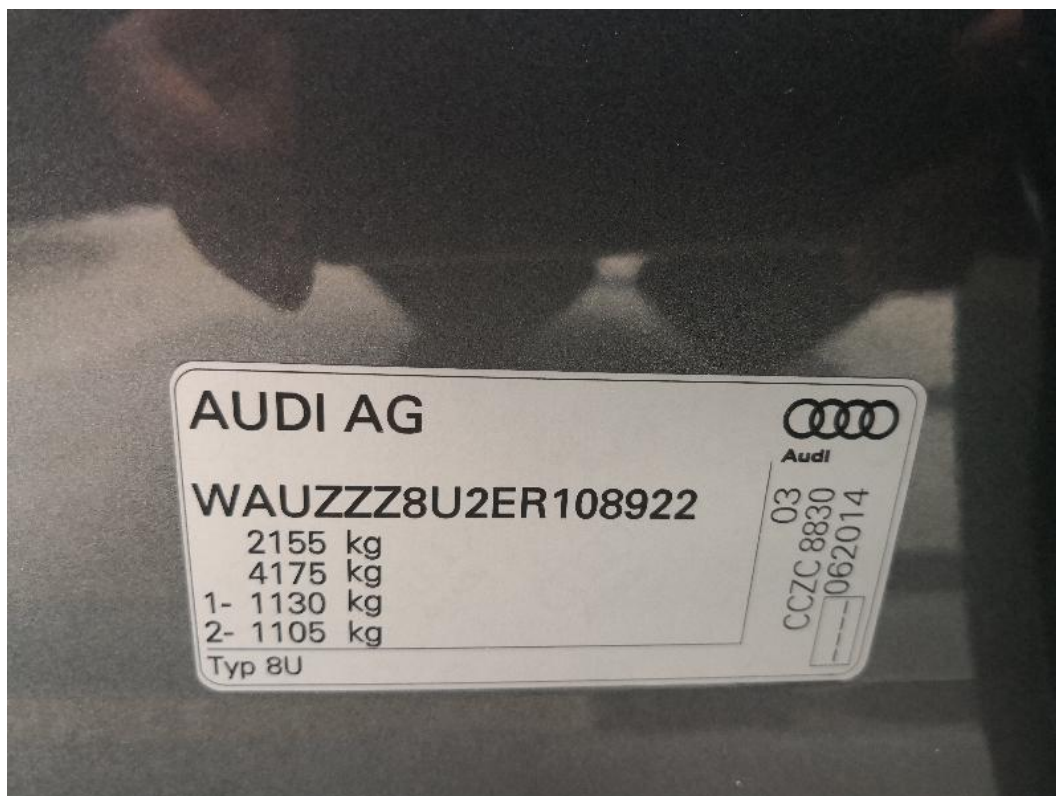
<p>Front left fender ★★★★★</p> <p>Front left tire, alloy wheel, wheel cover ร่องยางระดับ 5 ★★★★★</p> <p>Front left door ★★★★★</p> <p>Left side step / side spoiler ★★★★★</p> <p>Rear left door ★★★★★</p> <p>Left back tire, alloy wheel, wheel cover ร่องยางระดับ 5 ★★★★★</p> <p>Left back fender ★★★★★</p> <p>Roof ★★★★★</p>		<p>Bonnet / hood ★★★★★</p> <p>Front bumper ★★★★★</p> <p>Front right fender ★★★★★</p> <p>Front right tire, alloy wheel, wheel cover ร่องยางระดับ 5 ★★★★★</p> <p>Front right door ★★★★★</p> <p>Right side step / side spoiler ★★★★★</p> <p>Rear right door ★★★★★</p> <p>Right front tire, alloy wheel, wheel cover ร่องยางระดับ 5 ★★★★★</p> <p>Right back fender ★★★★★</p> <p>Trunk lid / boot lid ★★★★★</p> <p>Back rear spoiler & under spoiler ★★★★★</p> <p>Back rear bumper ★★★★★</p>	<p>Front right door ★★★★★</p> <p>Right side step / side spoiler ★★★★★</p> <p>Rear right door ★★★★★</p> <p>Right front tire, alloy wheel, wheel cover ร่องยางระดับ 5 ★★★★★</p> <p>Right back fender ★★★★★</p> <p>Back rear bumper ★★★★★</p>	<p>[บันทึก] กระจกข้างซ้าย โฟมรอยขีดข่วน บางส่วน</p> <p>[หน้าต่าง] กระจกหน้ารถ หินกระเด็น บางส่วน</p>

<p>Dashboard ★★★★★</p> <p>Front left seat ★★★★★</p> <p>Front and back left door trim ★★★★★</p> <p>Rear seat ★★★★★</p>		<p>Steering wheel ★★★★★</p> <p>Front right seat ★★★★★</p> <p>Front and back right door trim ★★★★★</p> <p>Console ★★★★★</p> <p>Luggage room ★★★★★</p>	<p>Steering wheel ★★★★★</p> <p>Front right seat ★★★★★</p> <p>Front and back right door trim ★★★★★</p> <p>Console ★★★★★</p> <p>Luggage room ★★★★★</p>	<p>QR สำหรับรายงานการวินิจฉัย CP</p> <p>http://npo-jaaa.or.jp/en/download/</p>
