# U-Car Grading Report

| รุ่น | HONDA CIVIC 1.8EL | | |
| รุ่นปี | 2018 | เลขไมล์ | 41,584กม. |

| วันที่ตรวจสอบ | 2020/8/20 |

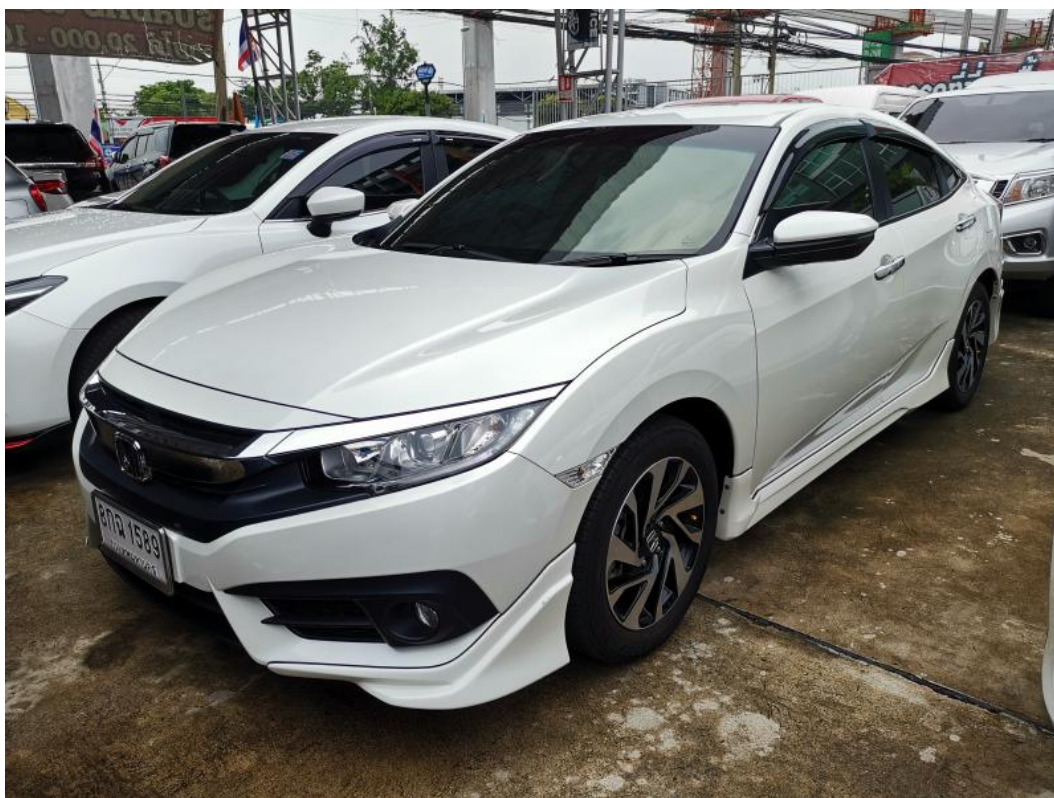
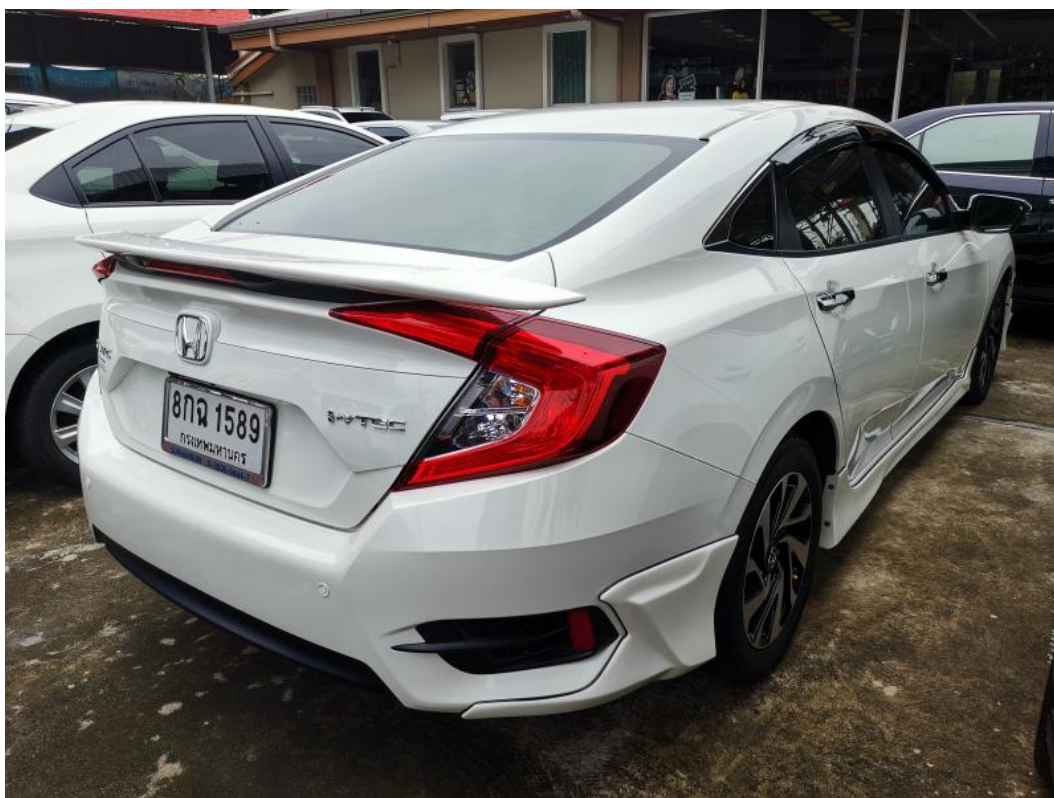
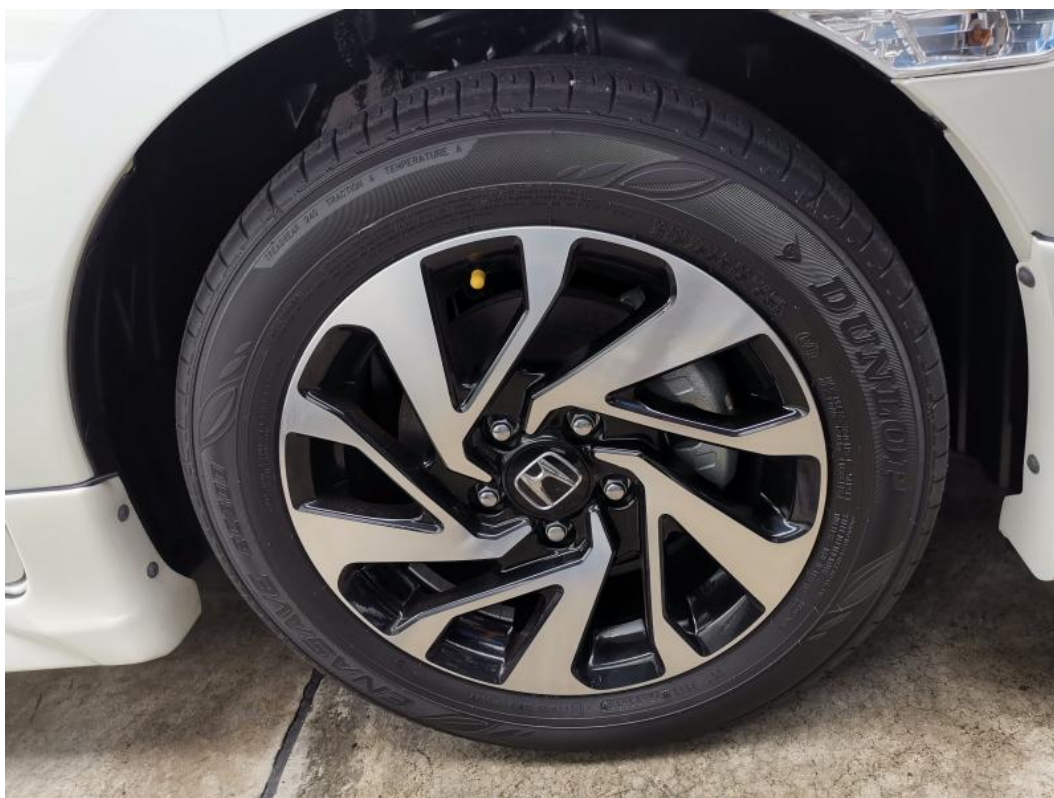
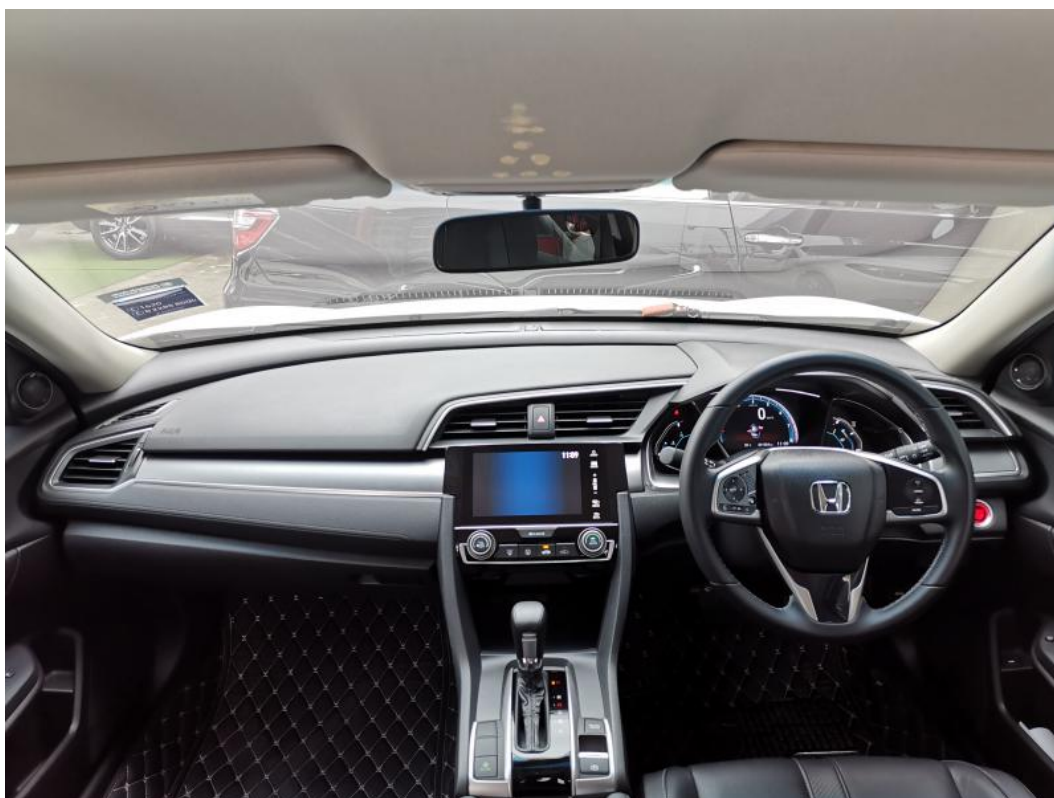
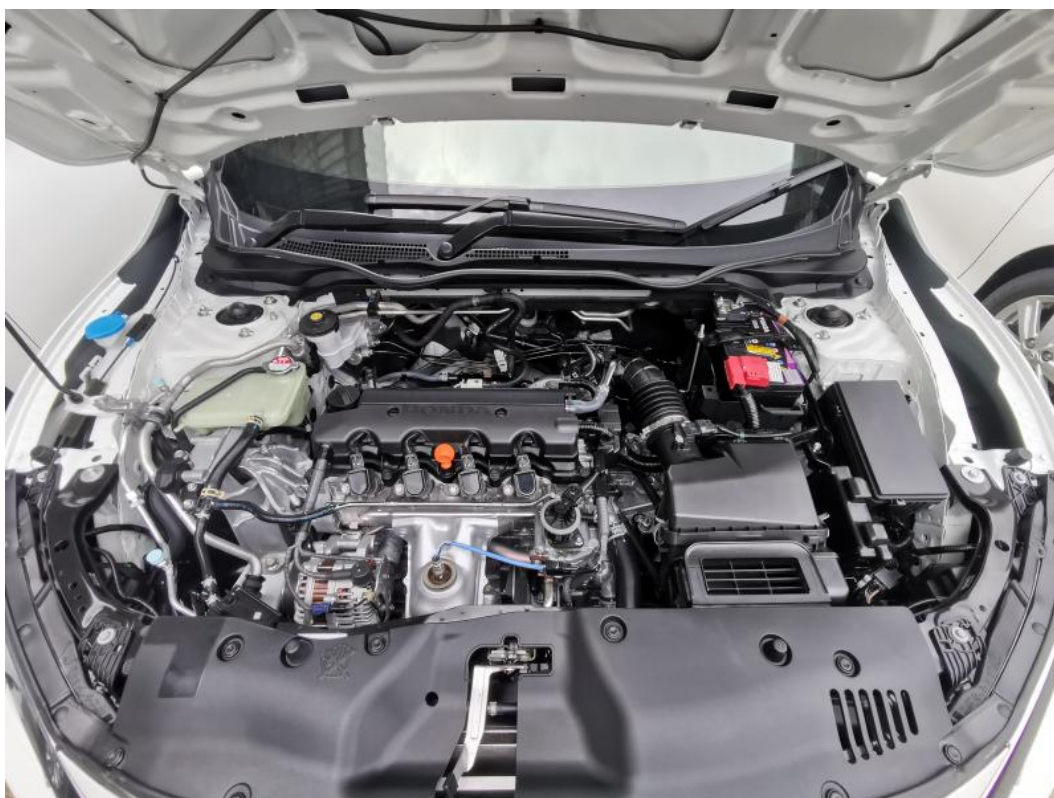
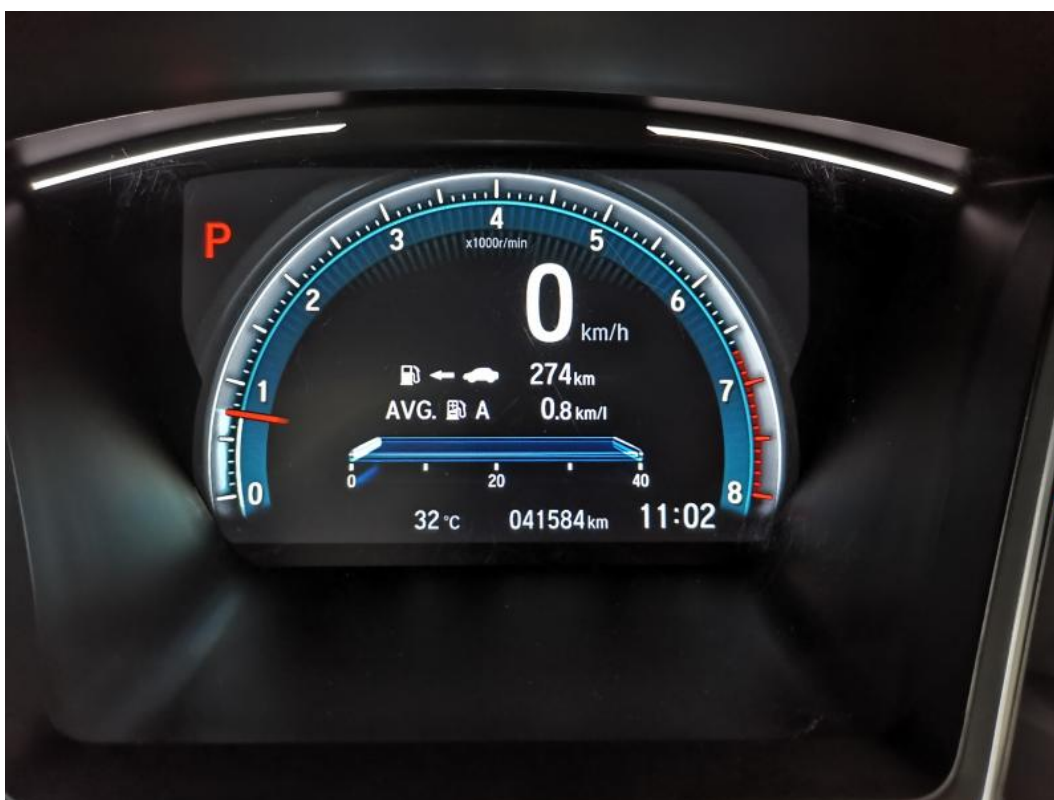
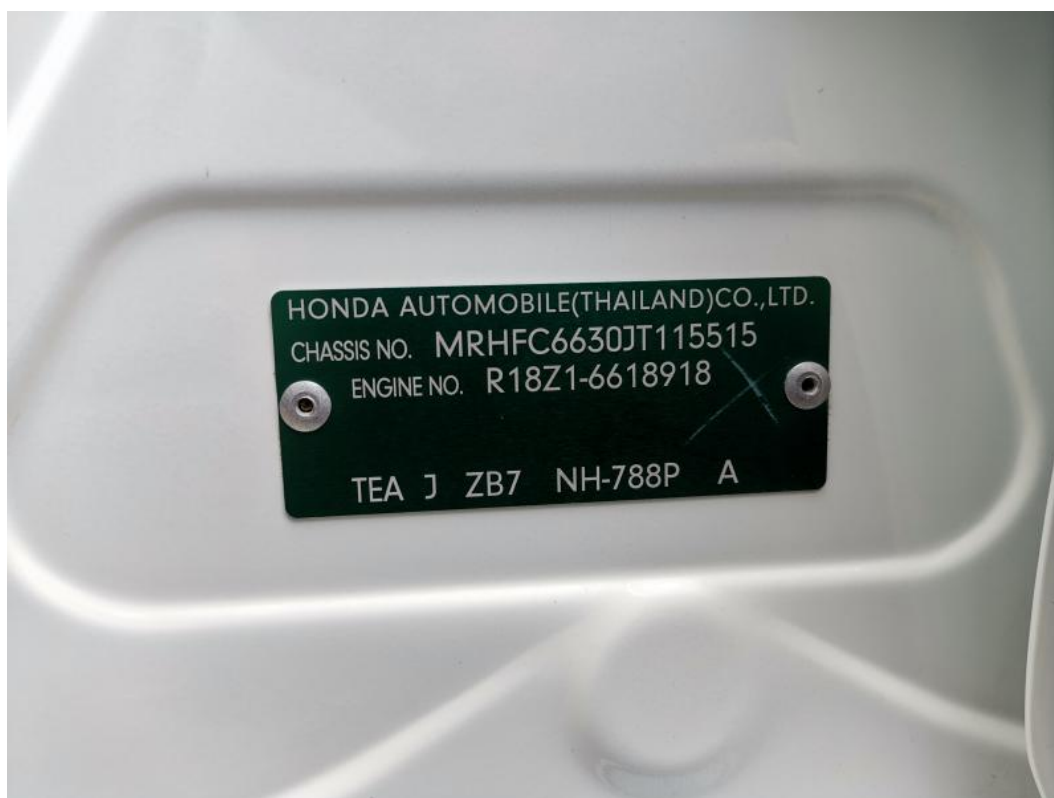
[หน้าต่าง]  
กระจกหน้ารถ หินกระเด็น บางส่วน

[ภายใน]  
การขับซี รอยย่น,รอยขีดข่วน มี  
Headliner คราบ S  
Headliner รอยย่น SS
