# U-Car Grading Report

| รุ่น | BMW 118i | | |
| สี | Deep blue | หมายเลขทะเบียน<br>(Plate number) | 6กค6189 |
| รุ่นปี | 2015 | เลขไมล์ | 89,800กม. |

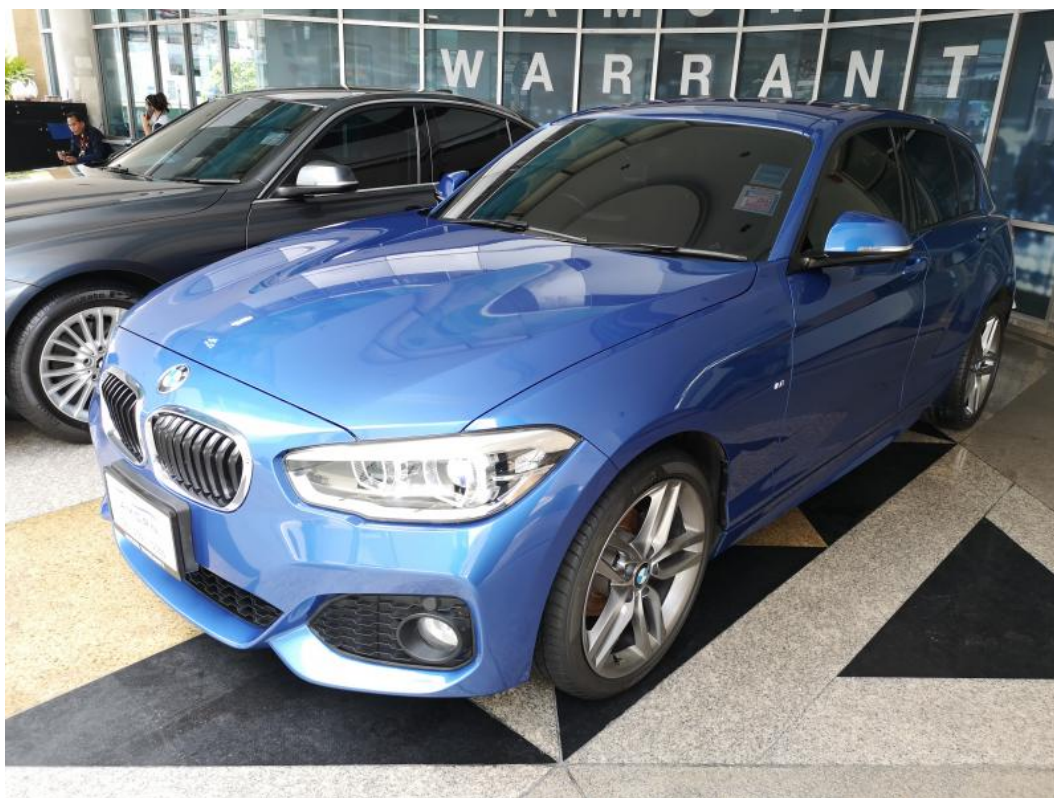
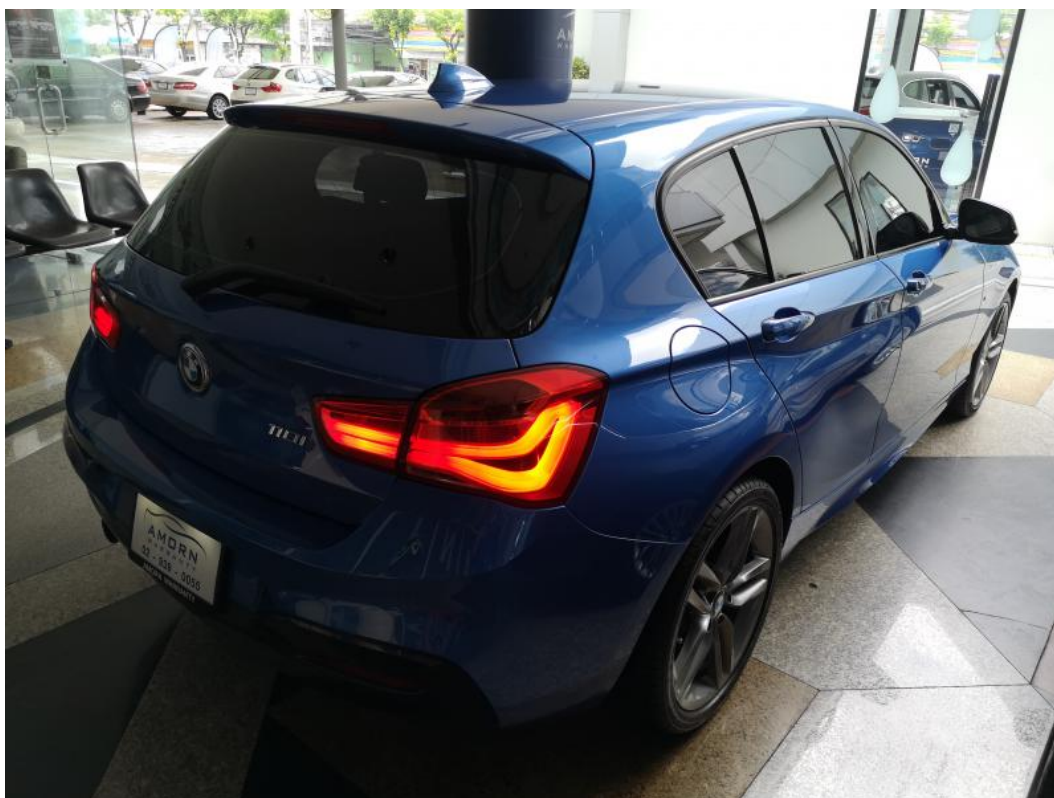
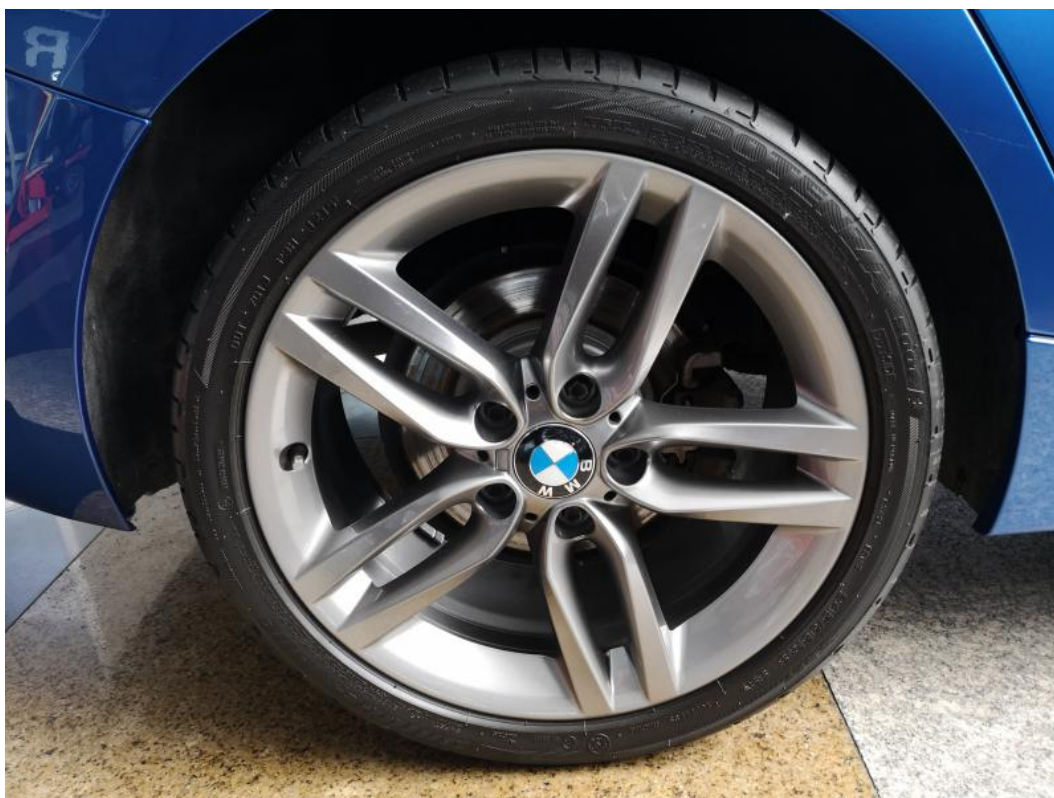
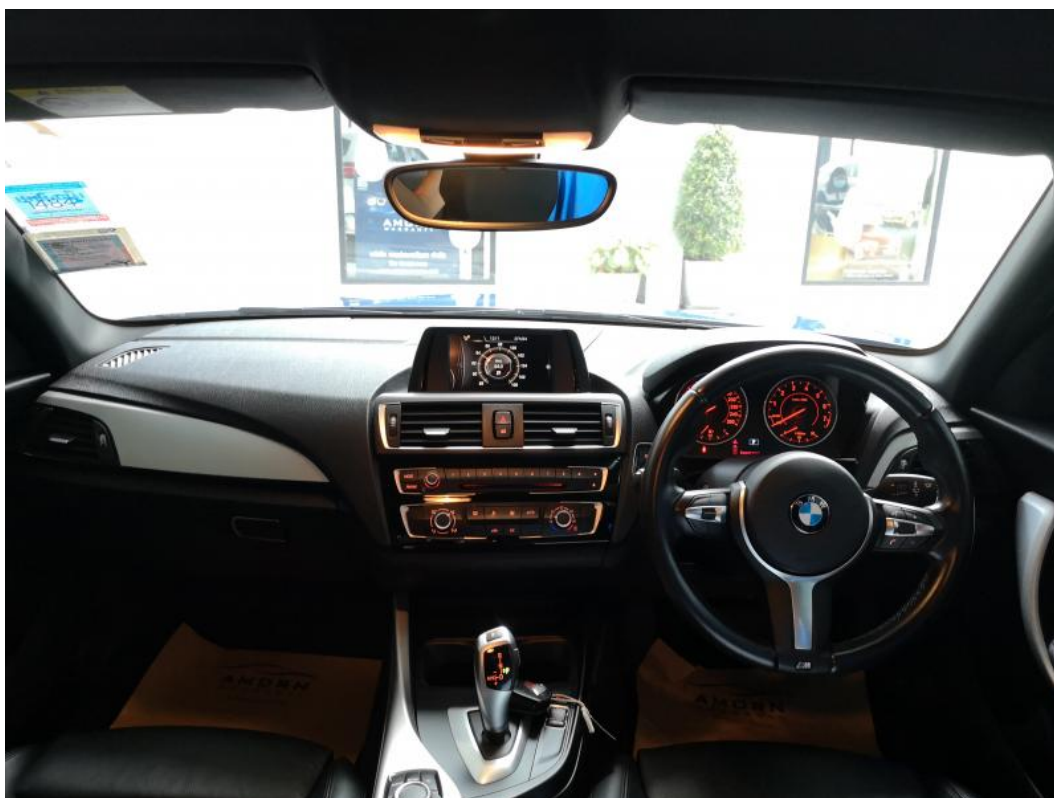
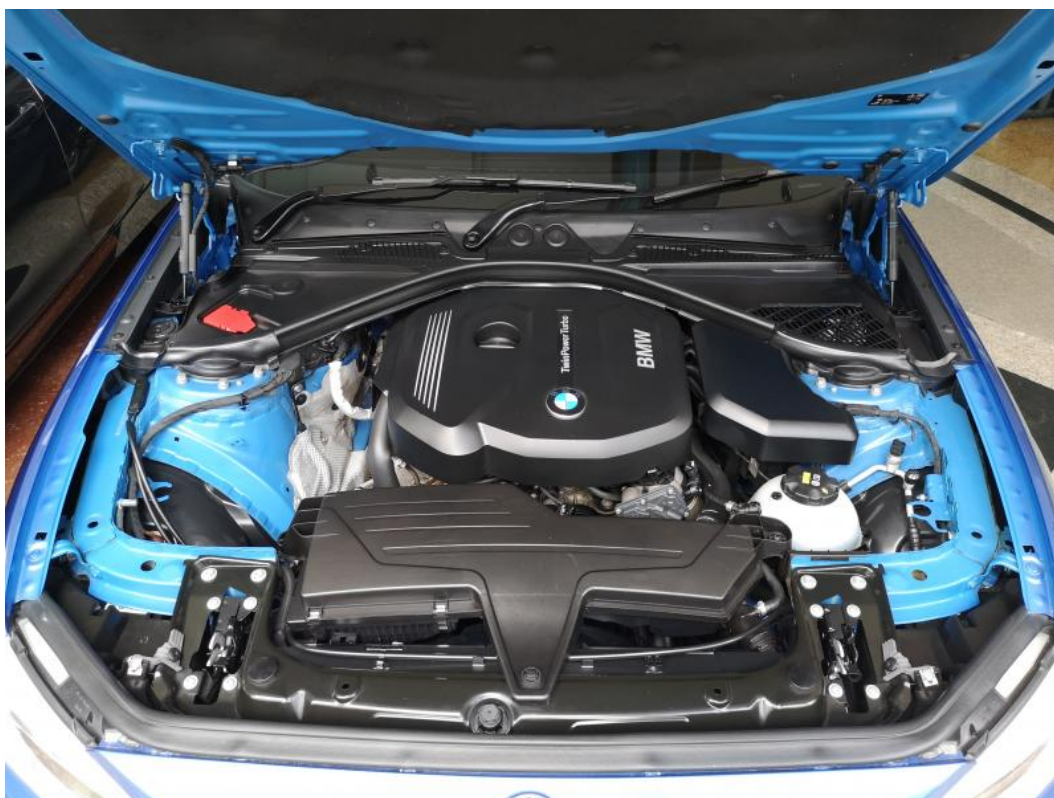
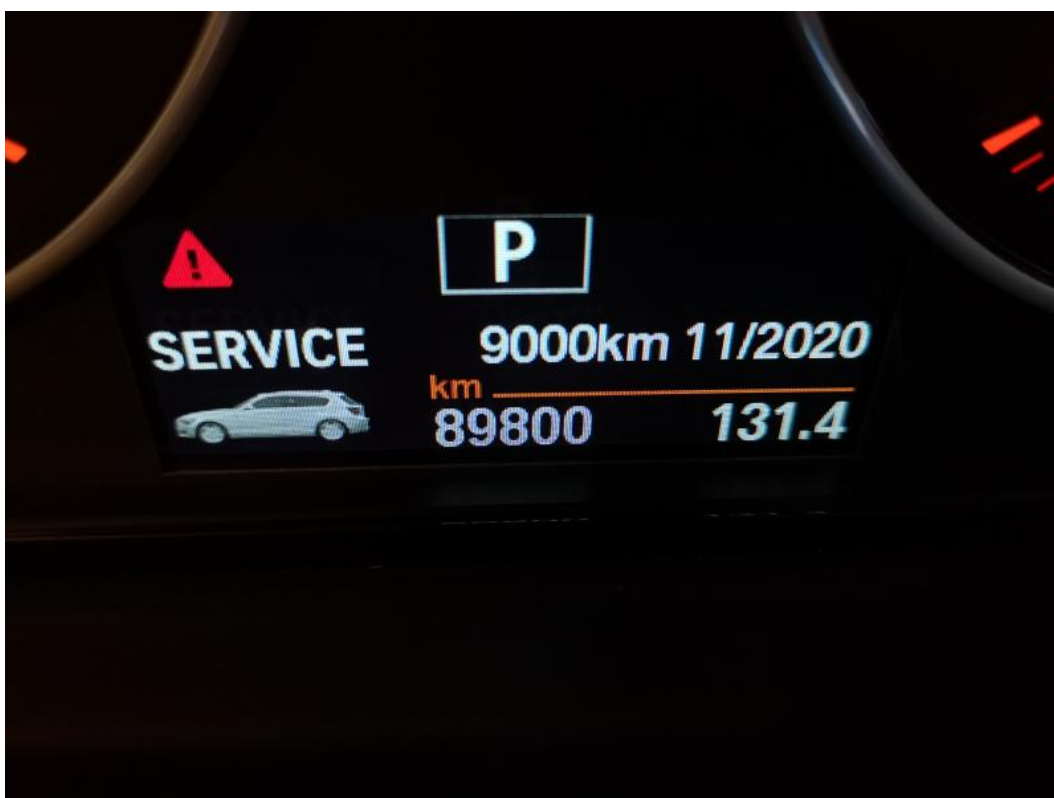
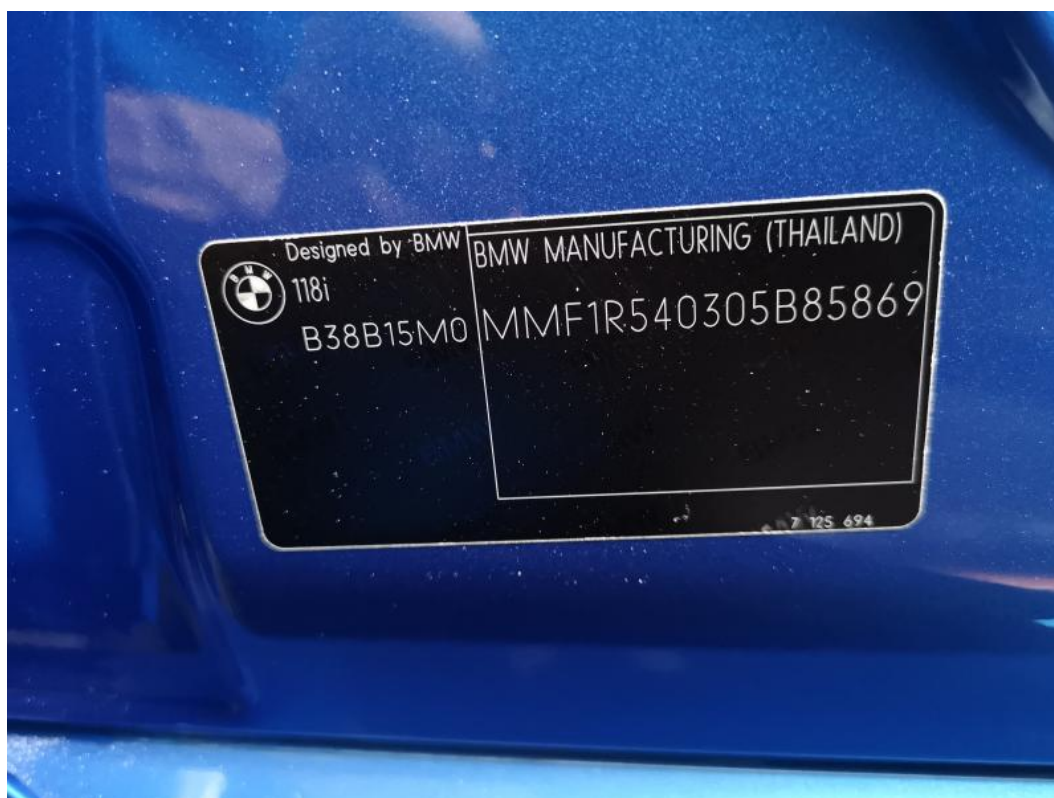
| <div>Front left fender</div> <div>★★★★★</div> <div>Front left tire, alloy wheel, wheel cover</div> <div>★★★★★</div> <div>Front left door</div> <div>★★★★★</div> <div>Left side step / side spoiler</div> <div>★★★★★</div> <div>Rear left door</div> <div>★★★★★</div> <div>Left back tire, alloy wheel, wheel cover</div> <div>★★★★★</div> <div>Left back fender</div> <div>★★★★★</div> <div>Roof</div> <div>★★★★★</div> | <div>Bonnet / hood</div> <div>★★★★★</div> <div>Front bumper</div> <div>★★★★★</div> <div>Trunk lid / boot lid</div> <div>★★★★★</div> <div>Back rear spoiler &amp; under spoiler</div> <div>★★★★★</div> | <div>Front right fender</div> <div>★★★★★</div> <div>Front right tire, alloy wheel, wheel cover</div> <div>★★★★★</div> <div>Front right door</div> <div>★★★★★</div> <div>Right side step / side spoiler</div> <div>★★★★★</div> <div>Rear right door</div> <div>★★★★★</div> <div>Right back tire, alloy wheel, wheel cover</div> <div>★★★★★</div> <div>Right back fender</div> <div>★★★★★</div> <div>Back rear bumper</div> <div>★★★★★</div> | <div>[หน้าต่าง]</div> <div>กระจกหน้ารถ หินกระเด็น บางส่วน</div> <div>[ภายใน]</div> <div>Headliner คราบ S</div> |
