U-Car Grading Report

U-car Grading Report

รุ่น	MAZDA MAZDA3 SKYACTIVE		
สี	Wine red	หมายเลขทะเบียน (Plate number)	ธว848
รุ่นปี	2014	เลขไมล์	84,192กม.
แบบ	เลขตัวถัง	MM8BM427800106224

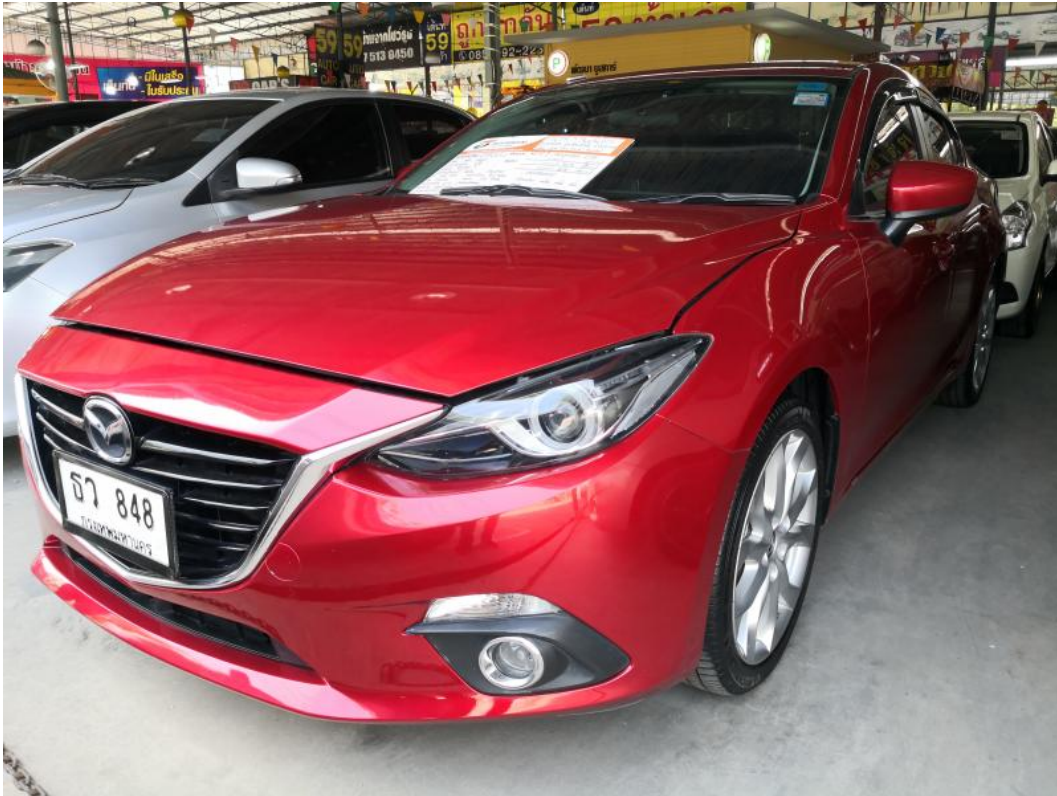
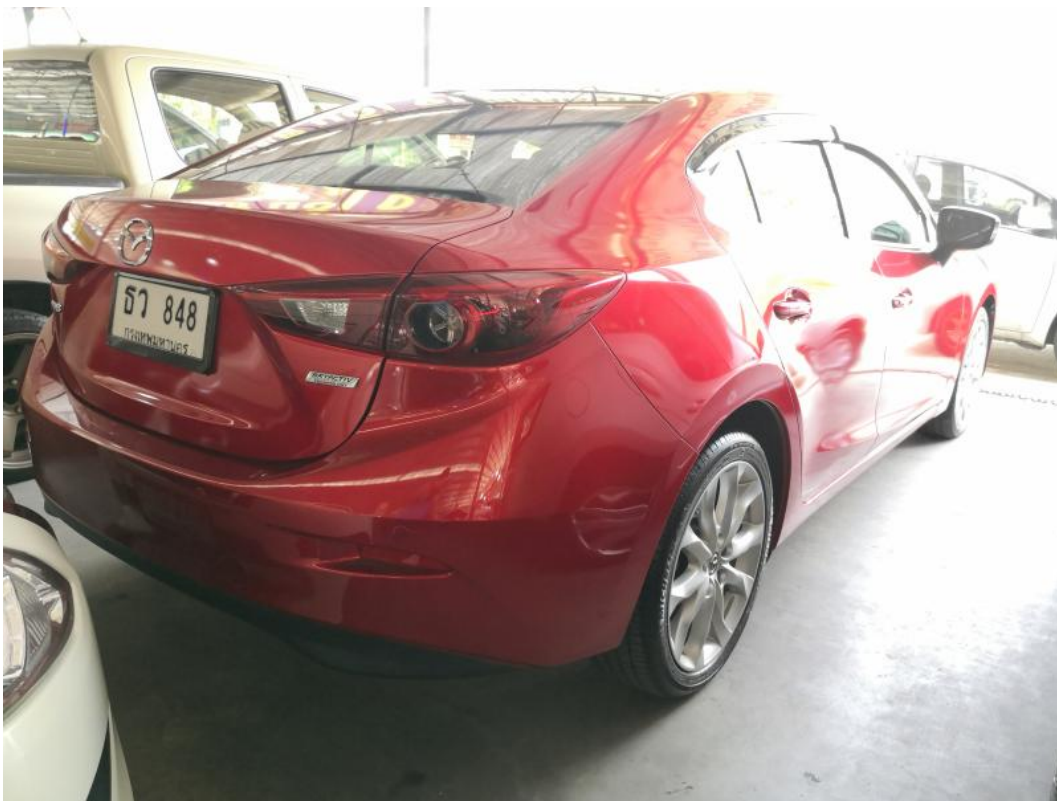
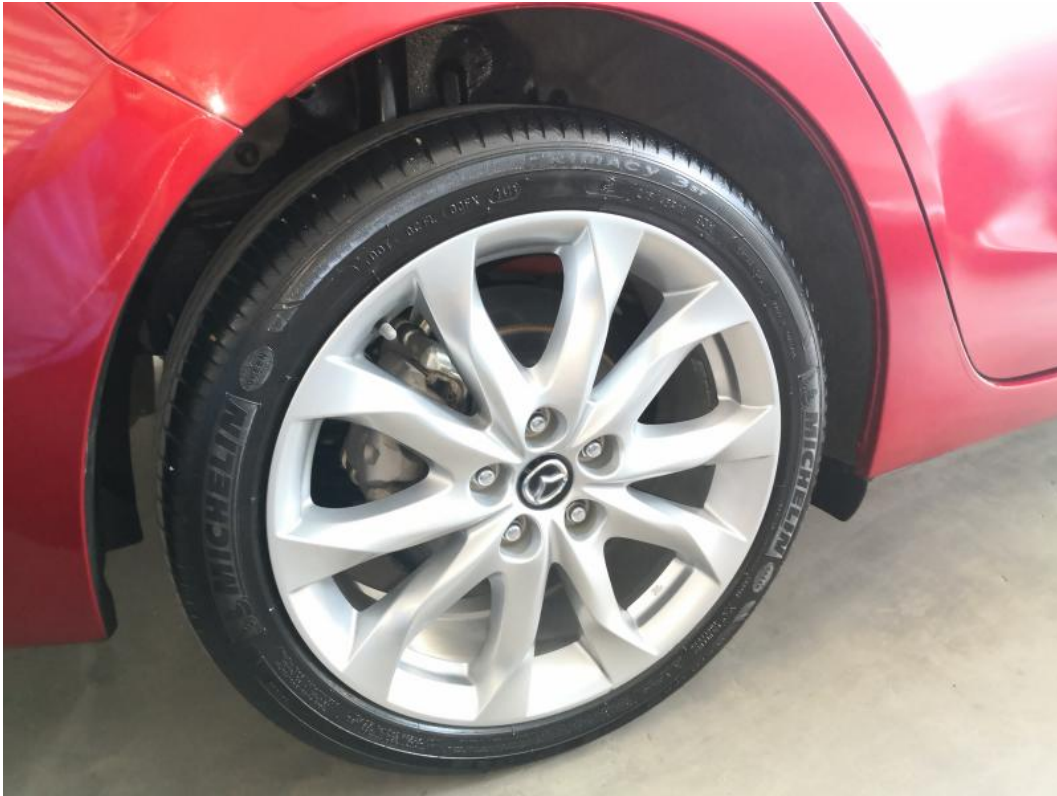
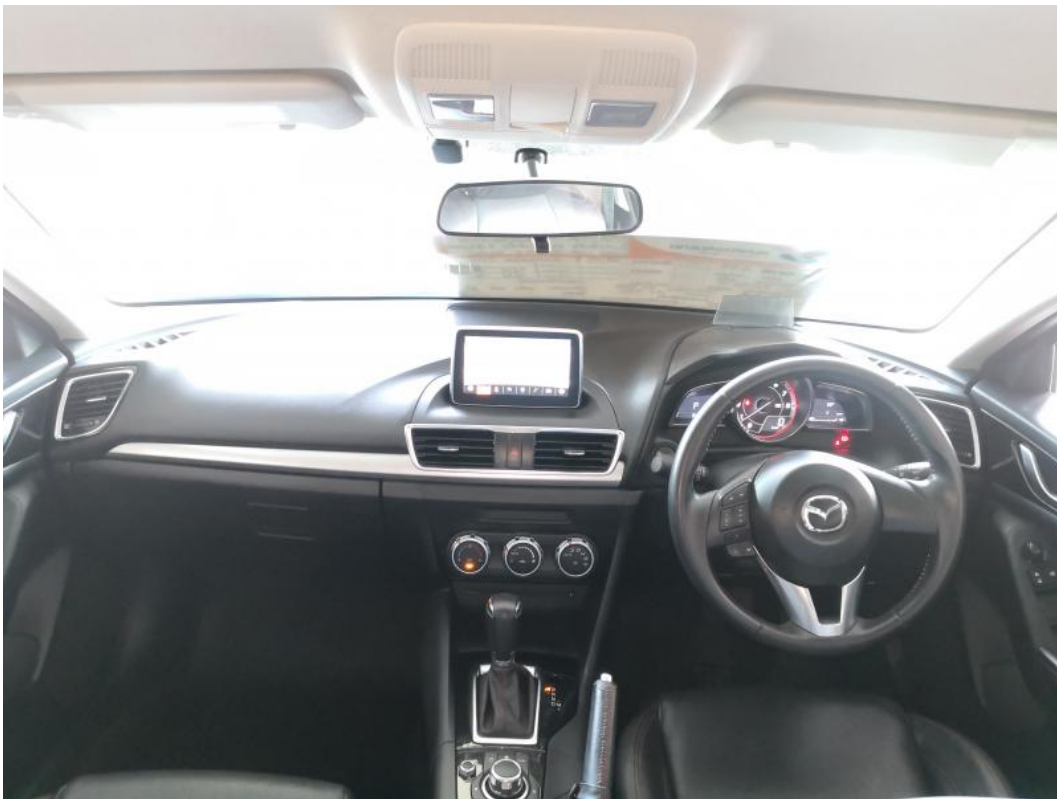
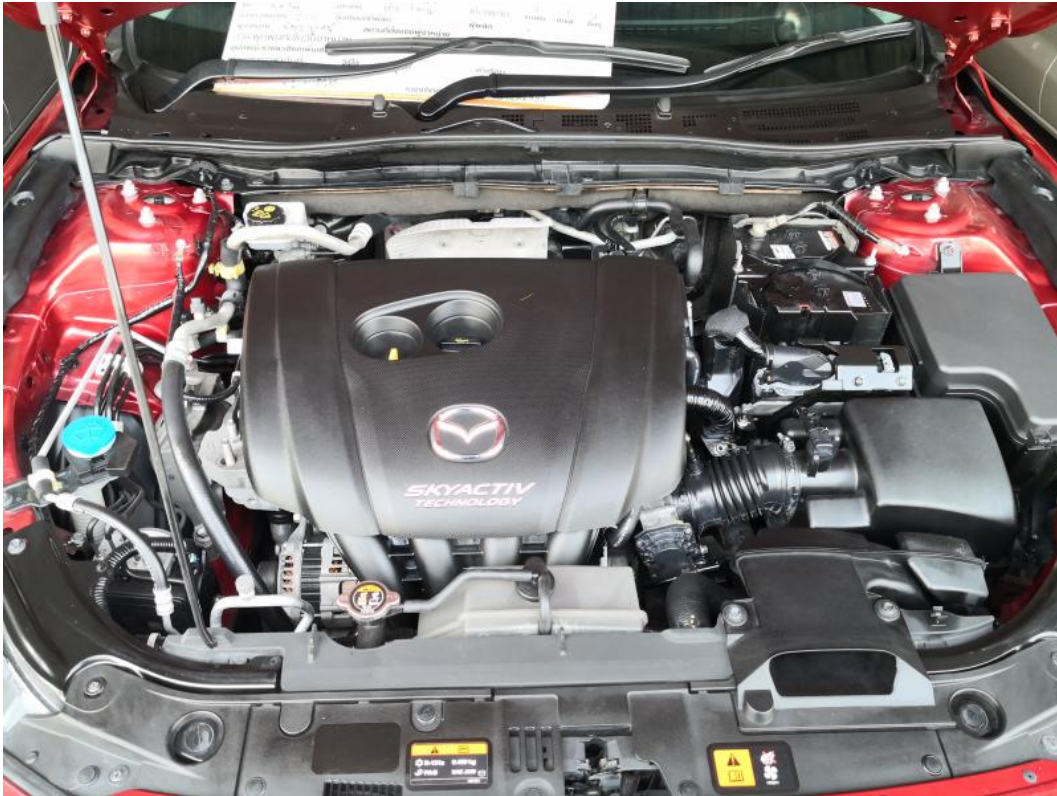
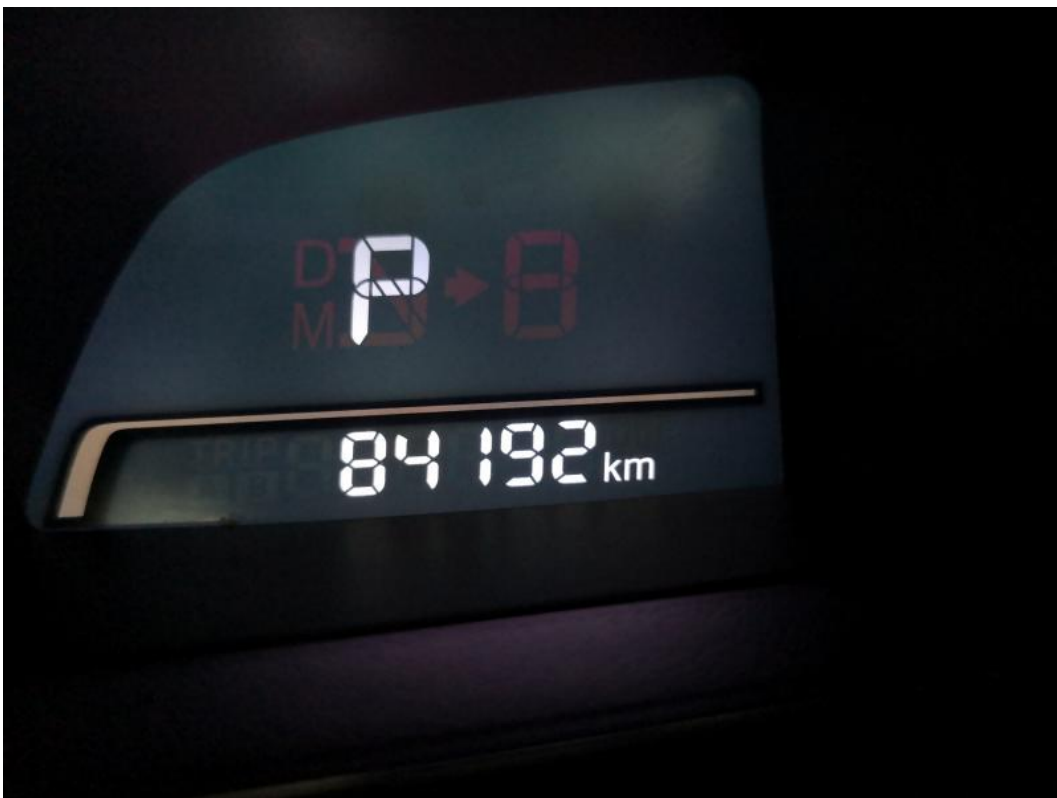
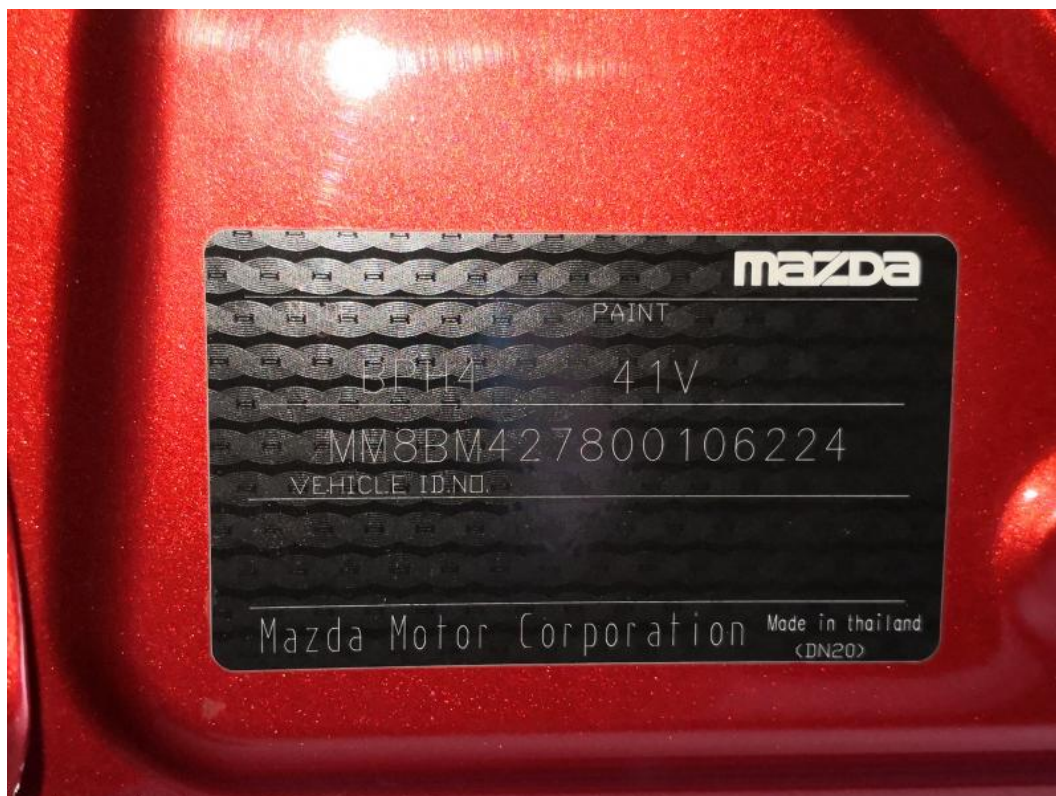
<p>Front left fender</p> <p>★★★★★</p>	<p>Bonnet / hood</p> <p>★★★★★</p>	<p>Front bumper</p> <p>★★★★★</p>	<p>Front right fender</p> <p>★★★★★</p>	<p>[หน้าต่าง] กระจกหน้ารถ หินกระเด็น บางส่วน</p> <p>[ภายใน] การขับซี รอยย่น,รอยขีดข่วน มี</p>		
<p>Front left tire, alloy wheel, wheel cover ร่องยางระดับ 5</p> <p>★★★★★</p>			<p>Front right tire, alloy wheel, wheel cover ร่องยางระดับ 5</p> <p>★★★★★</p>			
<p>Front left door</p> <p>★★★★★</p>			<p>Front right door</p> <p>★★★★★</p>			
<p>Left side step / side spoiler</p> <p>★★★★★</p>			<p>Right side step / side spoiler</p> <p>★★★★★</p>			
<p>Rear left door</p> <p>★★★★★</p>			<p>Rear right door</p> <p>★★★★★</p>			
<p>Left back tire, alloy wheel, wheel cover ร่องยางระดับ 5</p> <p>★★★★★</p>			<p>Right front tire, alloy wheel, wheel cover ร่องยางระดับ 5</p> <p>★★★★★</p>			
<p>Left back fender</p> <p>★★★★★</p>			<p>Right back fender</p> <p>★★★★★</p>			
<p>Roof</p> <p>★★★★★</p>			<p>Trunk lid / boot lid</p> <p>★★★★★</p>		<p>Back rear spoiler & under spoiler</p> <p>★★★★★</p>	<p>Back rear bumper</p> <p>★★★★★</p>

<p>Dashboard</p> <p>★★★★★</p>					<p>Steering wheel</p> <p>★★★★★</p>	
<p>Front left seat</p> <p>★★★★★</p>					<p>Front right seat</p> <p>★★★★☆</p>	
<p>Front and back left door trim</p> <p>★★★★★</p>					<p>Front and back right door trim</p> <p>★★★★★</p>	
<p>Rear seat</p> <p>★★★★★</p>					<p>Console</p> <p>★★★★★</p>	
					<p>Luggage room</p> <p>★★★★★</p>
