U-Car Grading Report

รายงานผลการตรวจเช็คสภาพรถยนต์
ภายใต้การดูแลของสมาคมการประเมินสภาพรถยนต์ประเทศไทย

| รุ่น | TOYOTA HILUX REVO 2.4 Dual cab 4X4 | | |

| วันที่ตรวจสอบ | 2019/12/6 |

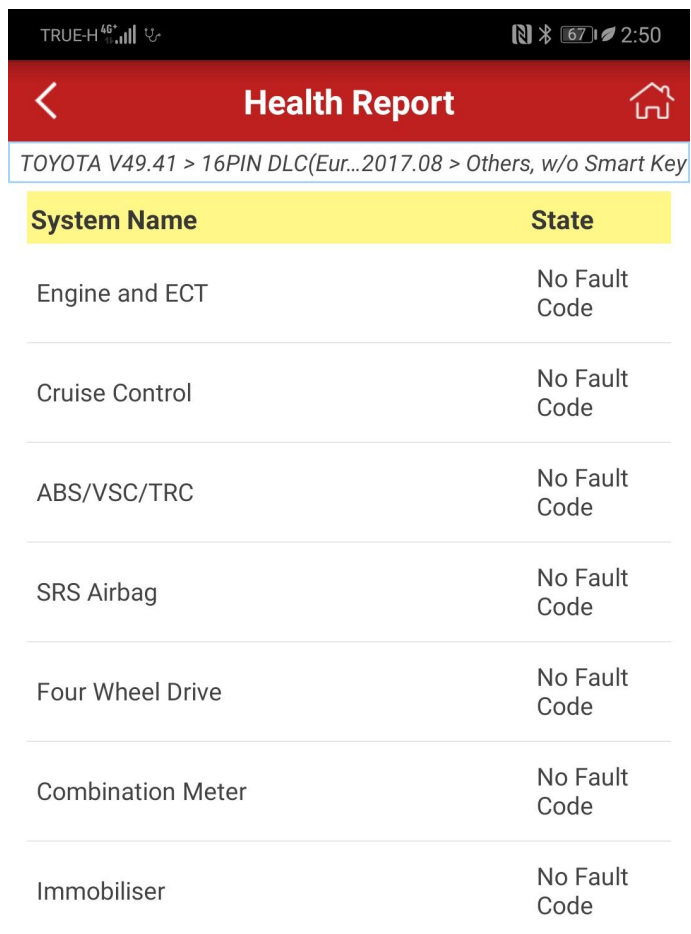
การวินิจฉัย CP 2

Health Report

TOYOTA V49.41 > 16PIN DLC(Eur...2017.08 > Others, w/o Smart Key

| System Name | State |
| Engine and ECT | No Fault Code |
| Cruise Control | No Fault Code |
| ABS/VSC/TRC | No Fault Code |
| SRS Airbag | No Fault Code |
| Four Wheel Drive | No Fault Code |
| Combination Meter | No Fault Code |
| Immobiliser | No Fault Code |
