# U-Car Grading Report

หนังสือรับรอง โดย GOO INSPECTION

| รุ่น | NISSAN NAVARA 2.5S | | |

| วันที่ตรวจสอบ | 2020/7/13 |

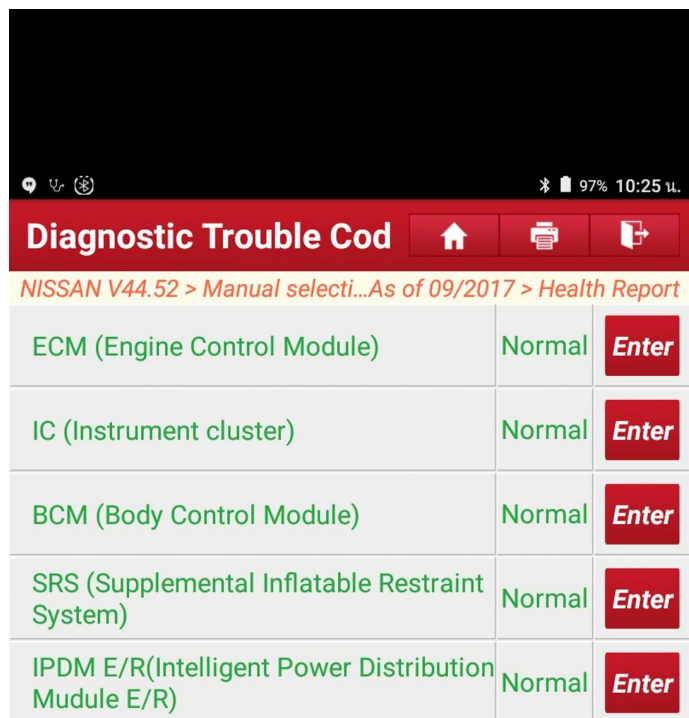
การวินิจฉัย CP 1

Diagnostic Trouble Cod

NISSAN V44.52 > Manual selecti...As of 09/2017 > Health Report

| ECM (Engine Control Module) | Normal | Enter |
| IC (Instrument cluster) | Normal | Enter |
| BCM (Body Control Module) | Normal | Enter |
| SRS (Supplemental Inflatable Restraint System) | Normal | Enter |
| IPDM E/R(Intelligent Power Distribution Mudule E/R) | Normal | Enter |
