U-Car Grading Report

U-car Grading Report

รุ่น	NISSAN ALMERA 1.2E		
สี	Silver		
รุ่นปี	2013	เลขไมล์	126,088กม.
แบบ	เลขตัวถัง	MNTBAAN17Z0536621

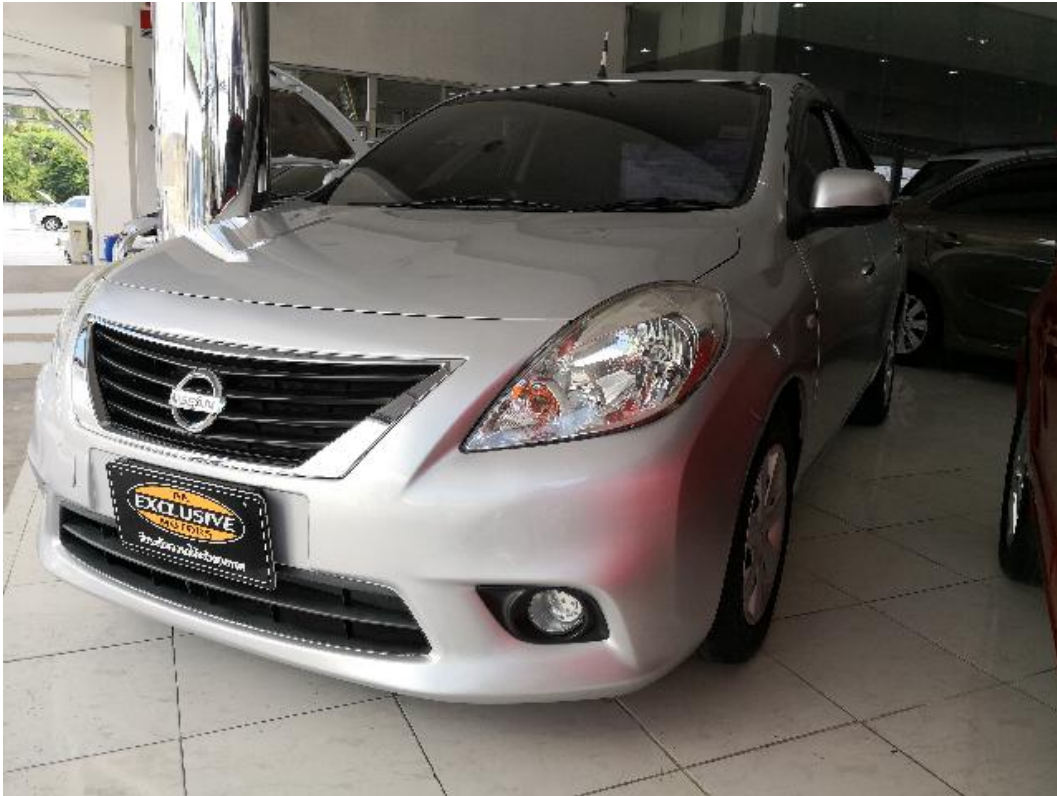
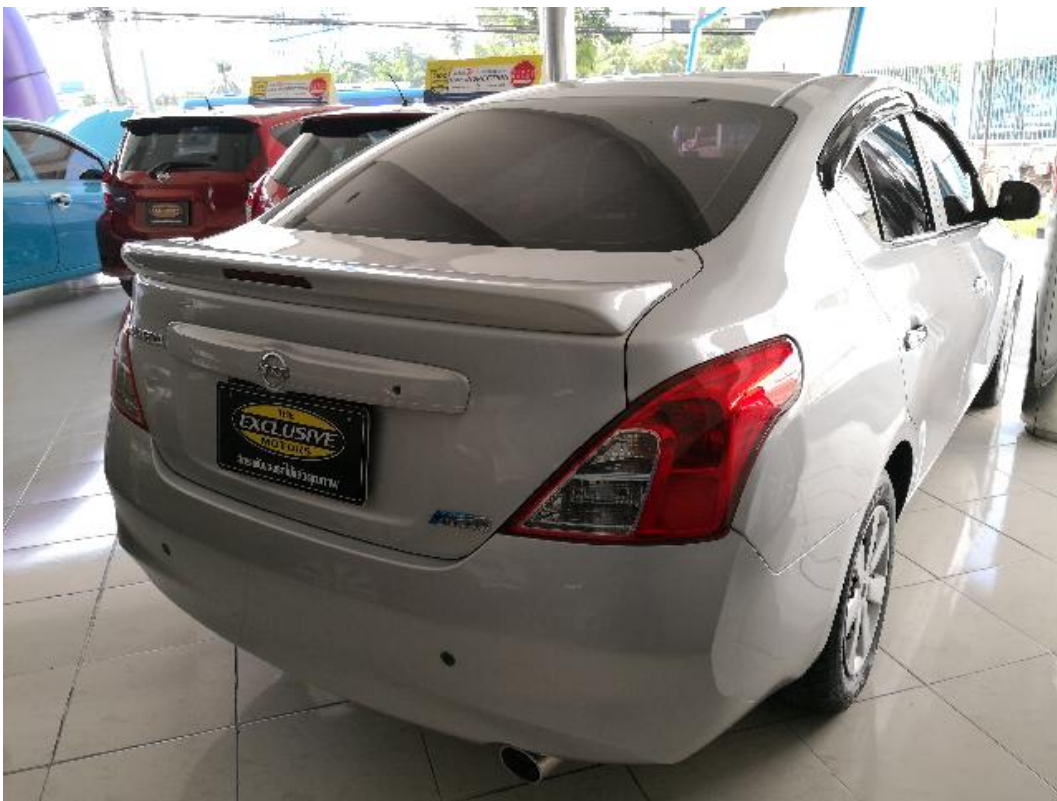
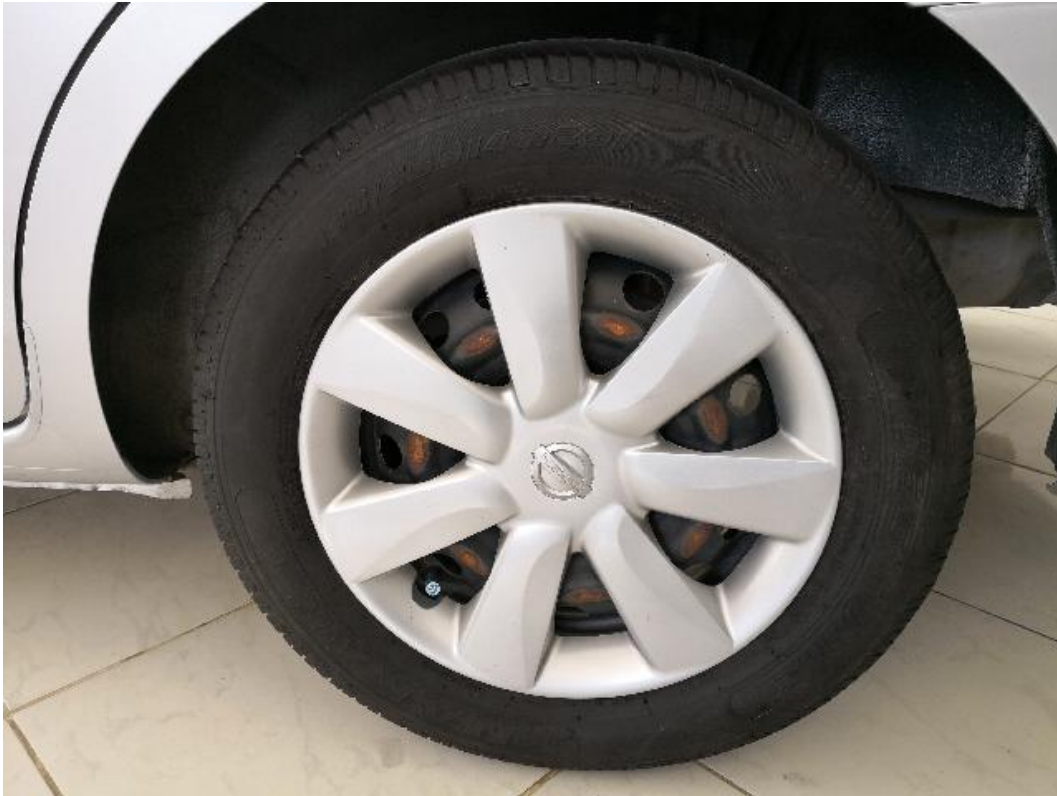
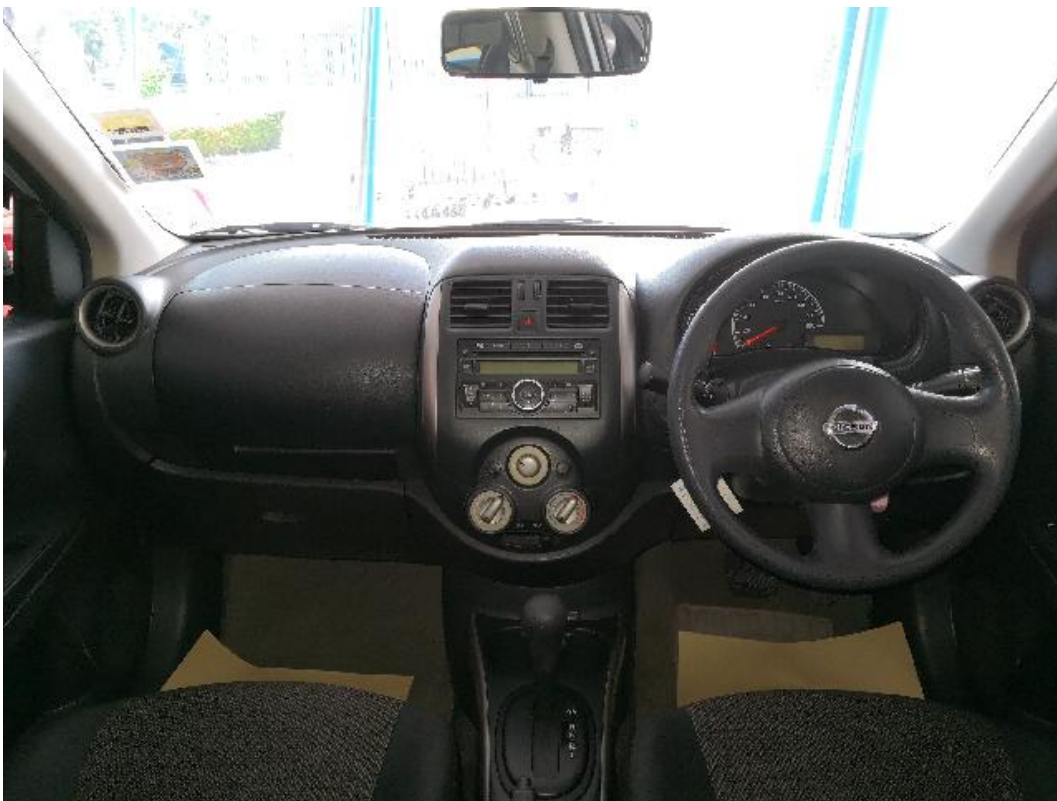
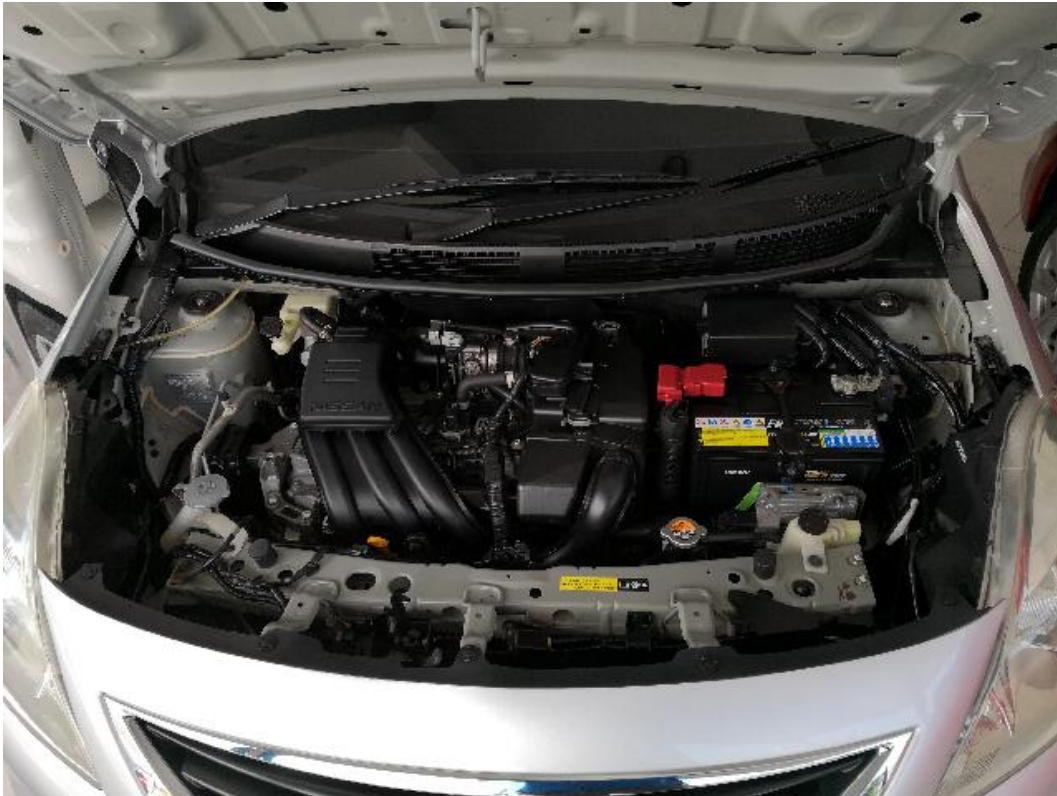
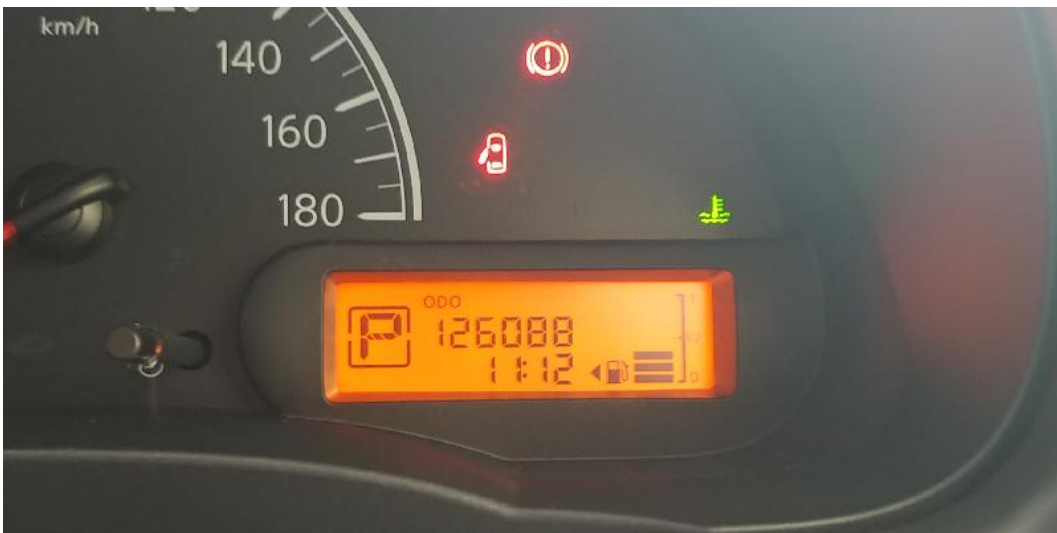
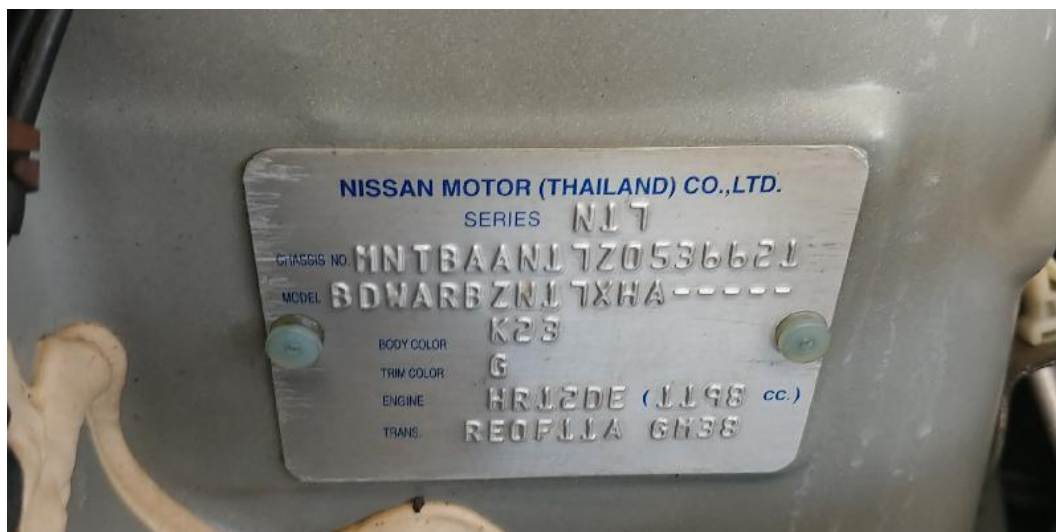
[บันทึก]
 Front Side Member(Left Side) ความเสียหายเล็กน้อย มี
 Front Side Member(Left Side) ฟันสี มี
 Centre Pillar(Left Side) ความเสียหายเล็กน้อย มี
 Left Bonnet Inner Panel ความเสียหายเล็กน้อย มี
 ฝาครอบล้อ รอยแยก.รอยขีดข่วน L
 Radiator core support ความเสียหาย มี

[หน้าต่าง]
 กระจกหน้ารถ ทึบกระเด็น บางส่วน
