U-Car Grading Report

รายงานผลการตรวจเช็คสภาพรถยนต์
ภายใต้การดูแลของสมาคมการประเมินสภาพรถยนต์ประเทศญี่ปุ่น

รุ่น	TOYOTA COROLLA ALTIS 1.6 G		
สี	White	หมายเลขทะเบียน (Plate number)	กม5869
รุ่นปี	2014	เลขไมล์	135,111กม.
แบบ	เลขตัวถัง	MR053REE104161547

วันที่ตรวจสอบ 2019/11/5

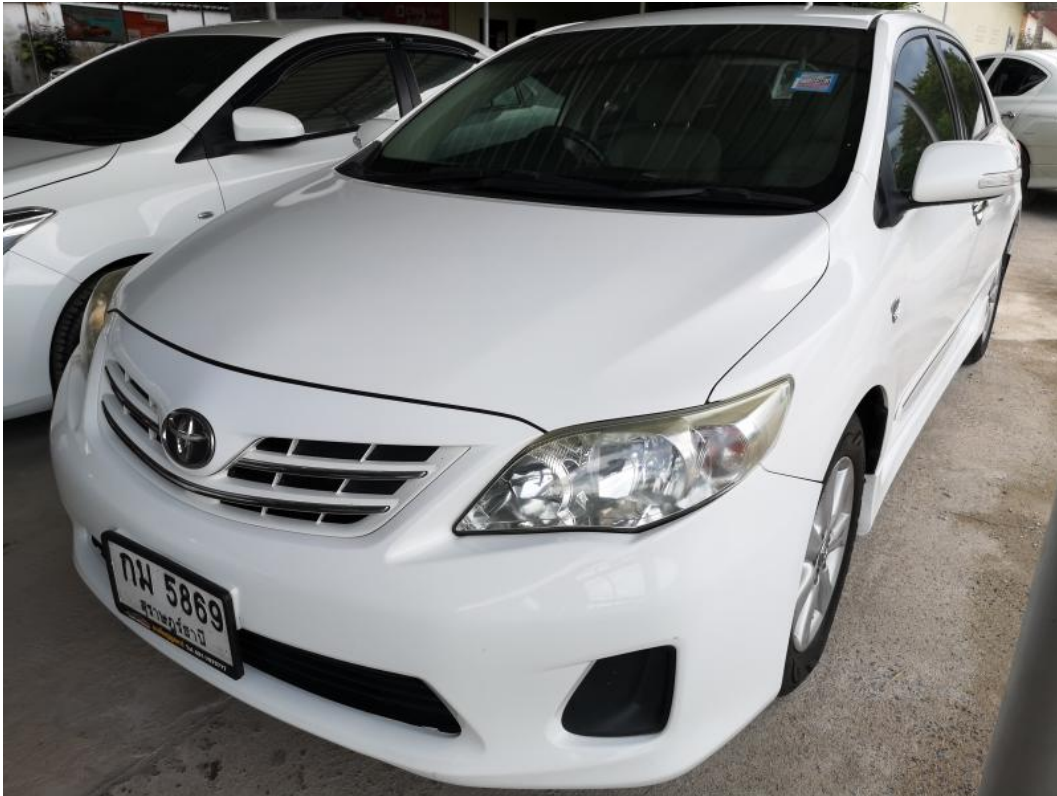
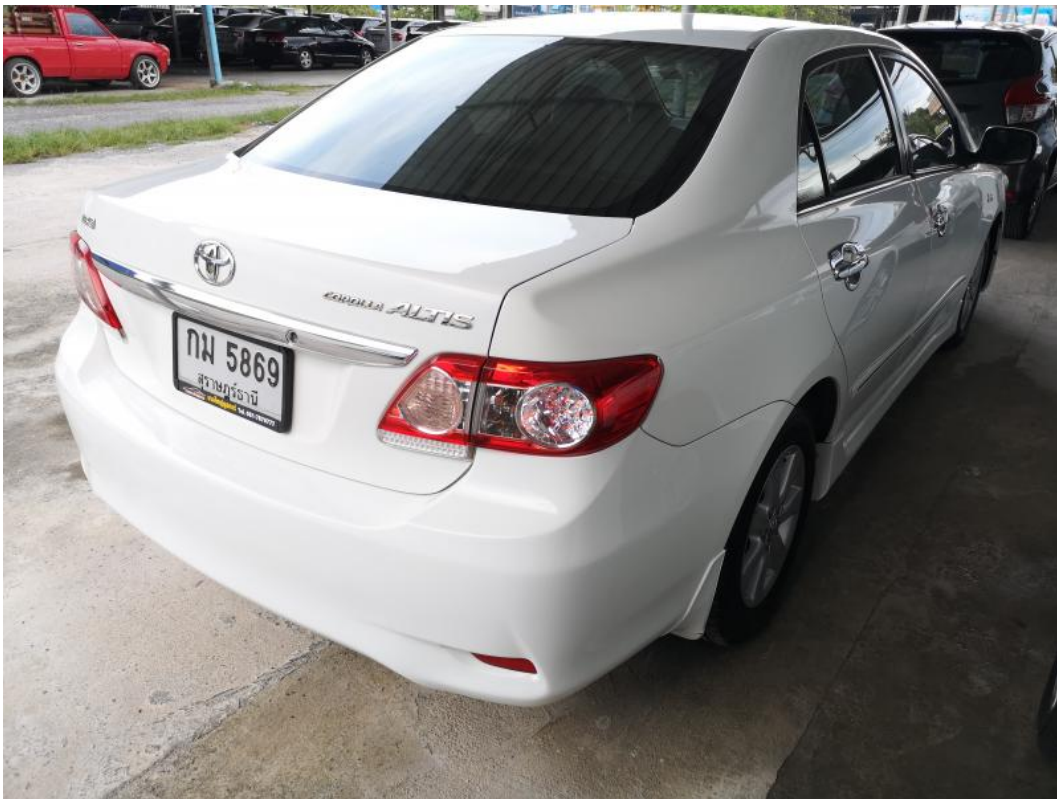
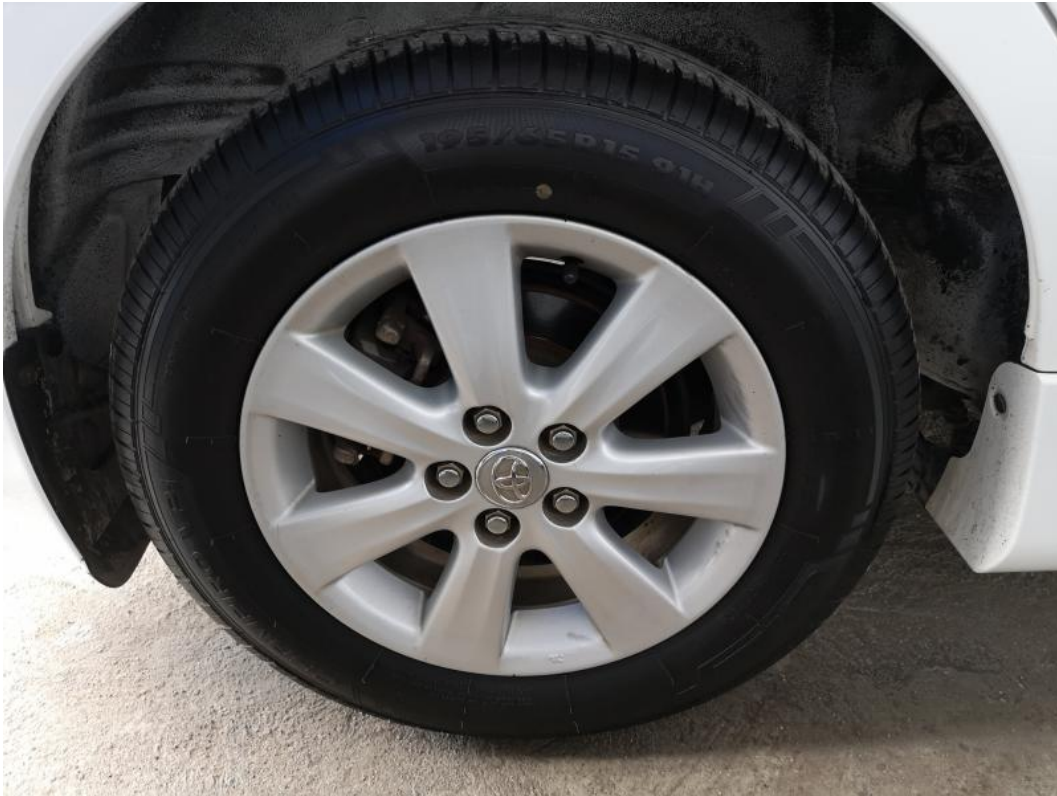
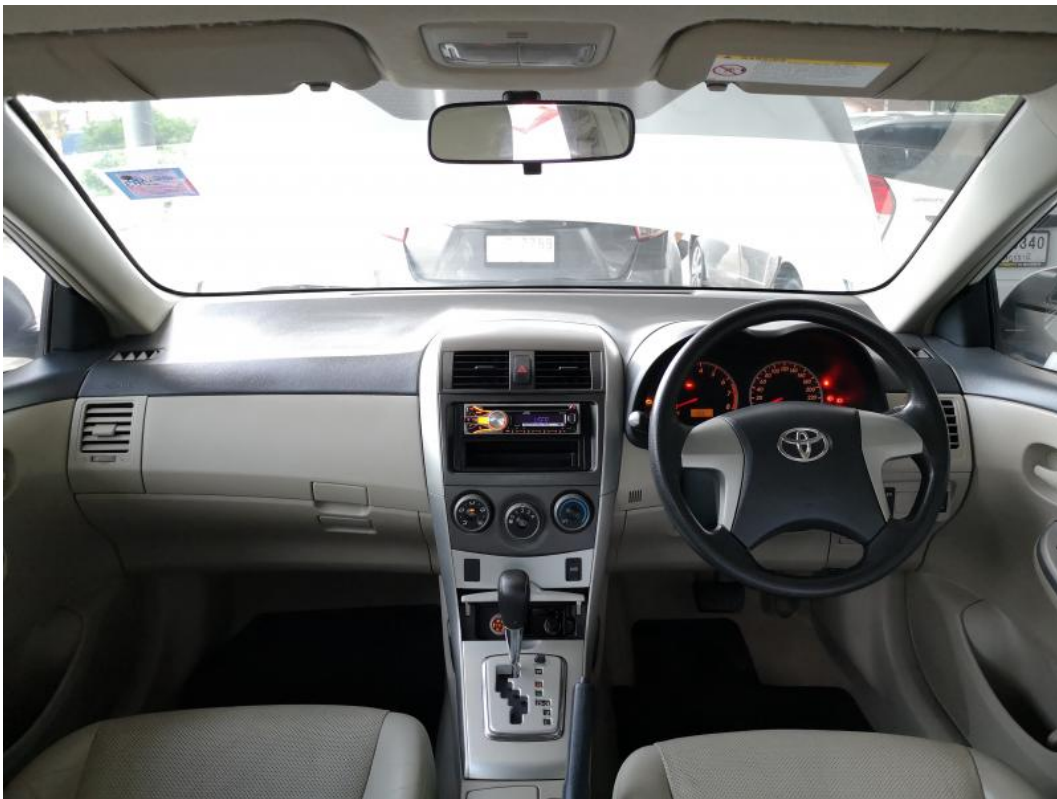
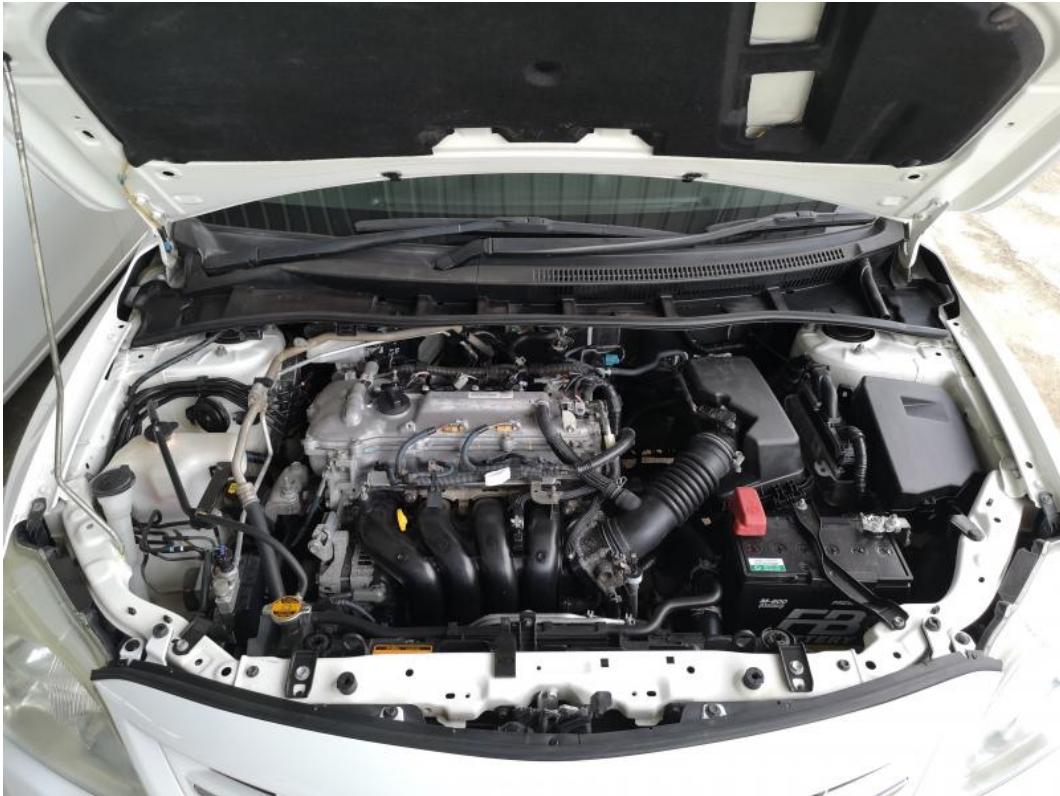
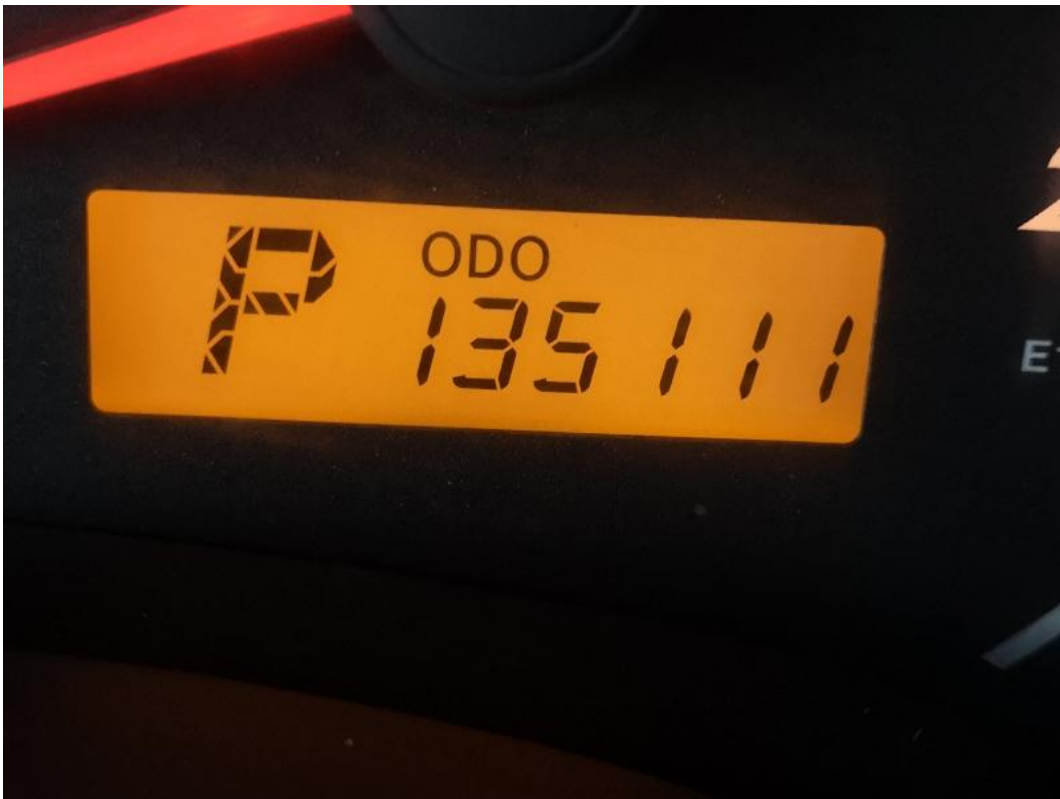
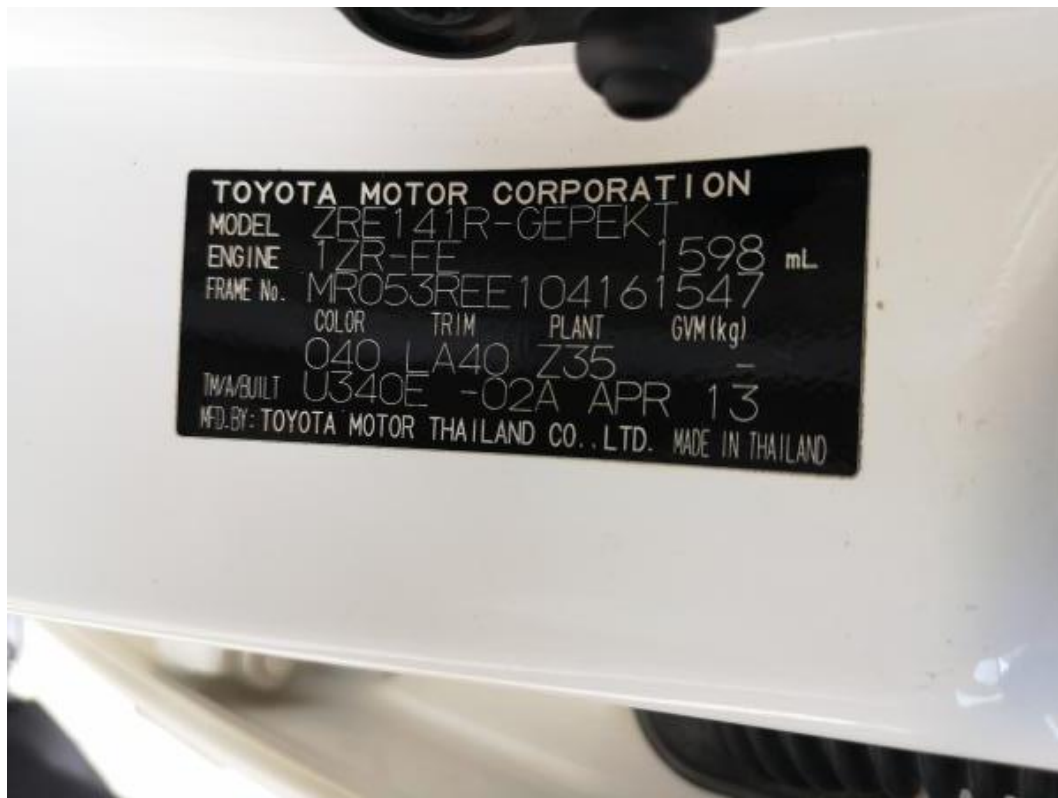
<p>Front left fender</p> <p>★★★★★</p>	<p>Bonnet / hood</p> <p>★★★★★</p>	<p>Front bumper</p> <p>★★★★★</p>	<p>Front right fender</p> <p>★★★★★</p>	<p>[หน้าต่าง] กระจกหน้ารถ หินกระเด็น ทั้งหมด</p> <p>[ภายใน] Headliner รอยย่น M</p>		
<p>Front left tire, alloy wheel, wheel cover ร่องยางระดับ 9</p> <p>★★★★★</p>			<p>Front right tire, alloy wheel, wheel cover ร่องยางระดับ 9</p> <p>★★★★★</p>			
<p>Front left door</p> <p>★★★★★</p>			<p>Front right door</p> <p>★★★★★</p>			
<p>Left side step / side spoiler</p> <p>★★★★★</p>			<p>Right side step / side spoiler</p> <p>★★★★★</p>			
<p>Rear left door</p> <p>★★★★★</p>			<p>Rear right door</p> <p>★★★★★</p>			
<p>Left back tire, alloy wheel, wheel cover ร่องยางระดับ 9</p> <p>★★★★★</p>			<p>Right front tire, alloy wheel, wheel cover ร่องยางระดับ 9</p> <p>★★★★★</p>			
<p>Left back fender</p> <p>★★★★★</p>			<p>Right back fender</p> <p>★★★★★</p>			
<p>Roof</p> <p>★★★★★</p>			<p>Trunk lid / boot lid</p> <p>★★★★★</p>		<p>Back rear spoiler & under spoiler</p> <p>★★★★★</p>	<p>Back rear bumper</p> <p>★★★★★</p>

<p>Dashboard</p> <p>★★★★★</p>					<p>Steering wheel</p> <p>★★★★★</p>	
<p>Front left seat</p> <p>★★★★☆</p>					<p>Front right seat</p> <p>★★★★☆</p>	
<p>Front and back left door trim</p> <p>★★★★★</p>					<p>Front and back right door trim</p> <p>★★★★★</p>	
<p>Rear seat</p> <p>★★★★★</p>					<p>Console</p> <p>★★★★★</p>	
					<p>Luggage room</p> <p>★★★★★</p>
