U-Car Grading Report

รายงานผลการตรวจเช็คสภาพรถยนต์
ภายใต้การดูแลของสมาคมการประเมินสภาพรถยนต์ประเทศญี่ปุ่น

รุ่น	HYUNDAI H-1 Grand starex 2.5 VIP		
สี	White	หมายเลขทะเบียน (Plate number)	1ขบ6281
รุ่นปี	2017	เลขไมล์	49,854กม.
แบบ	เลขตัวถัง	MHXWF31JMhj313367

วันที่ตรวจสอบ 2021/1/21

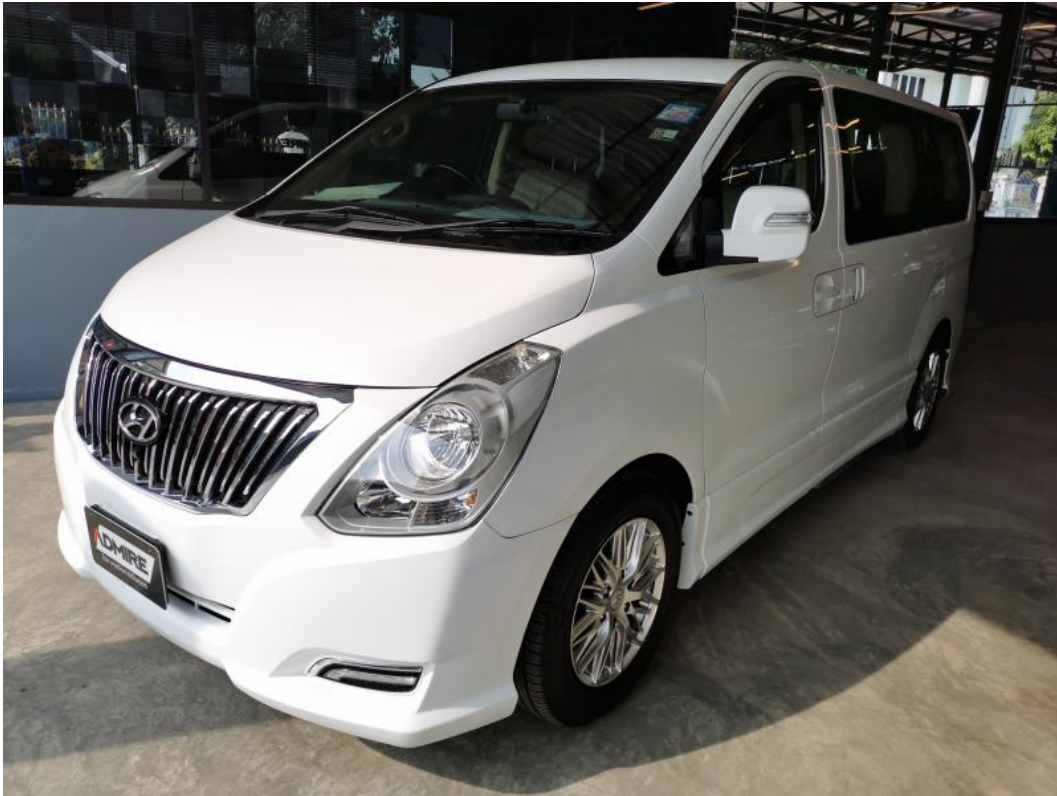
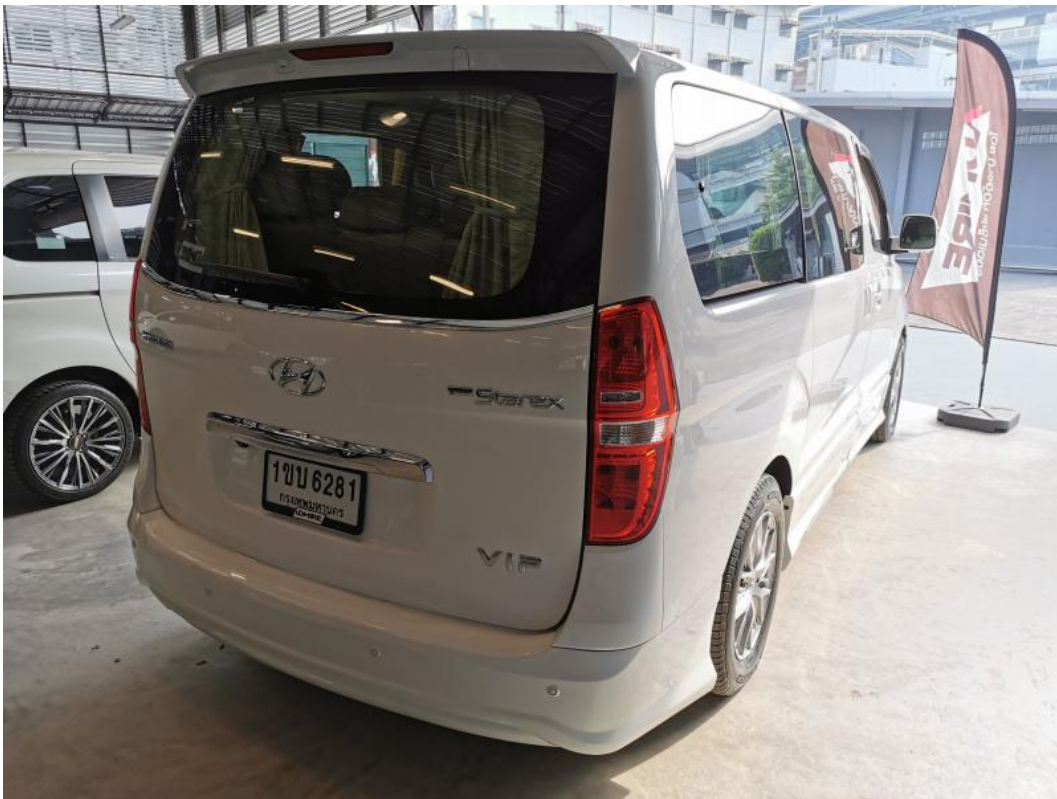
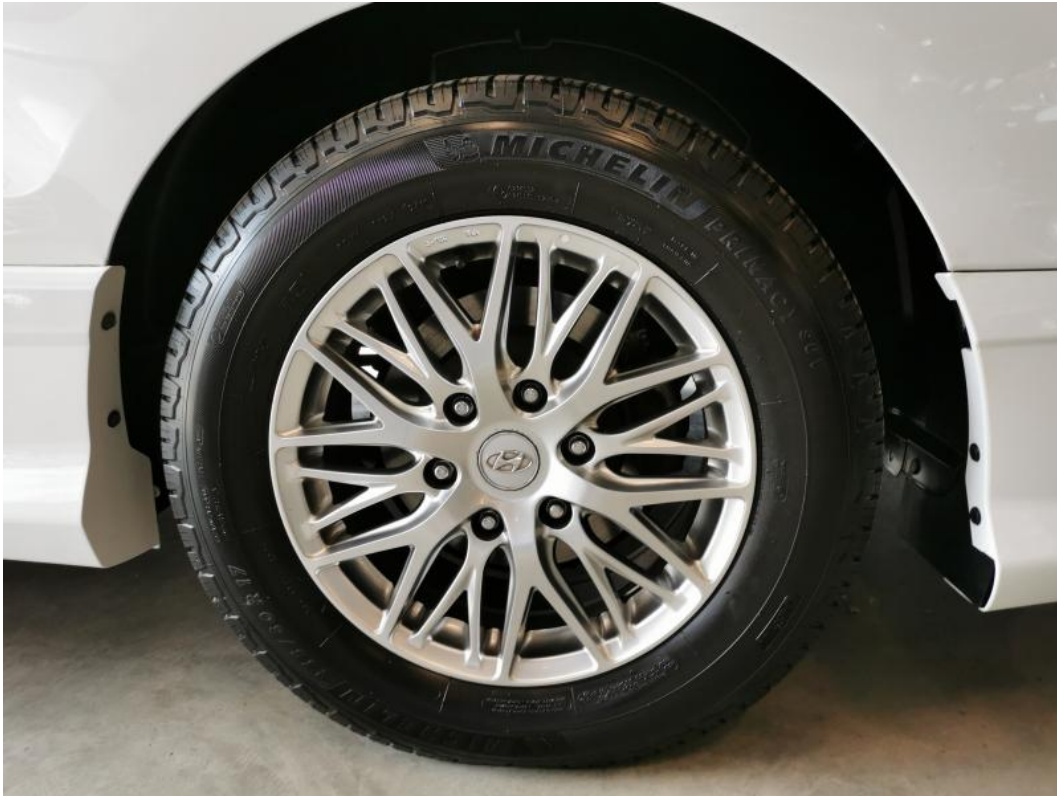
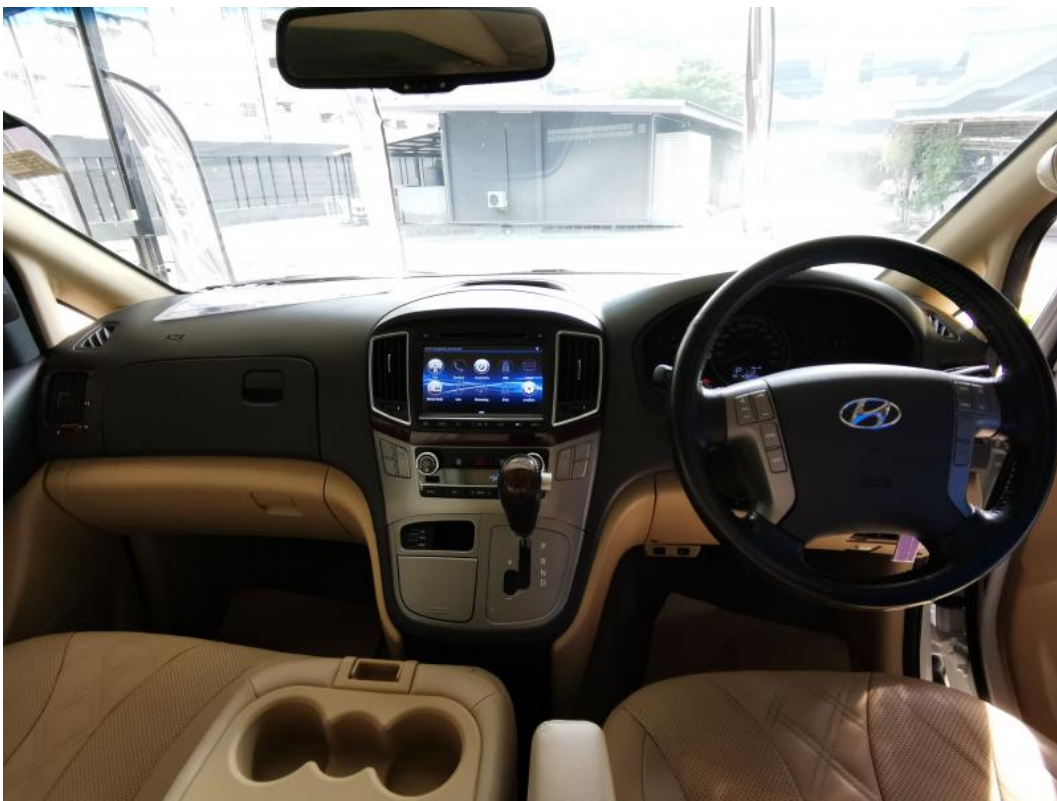
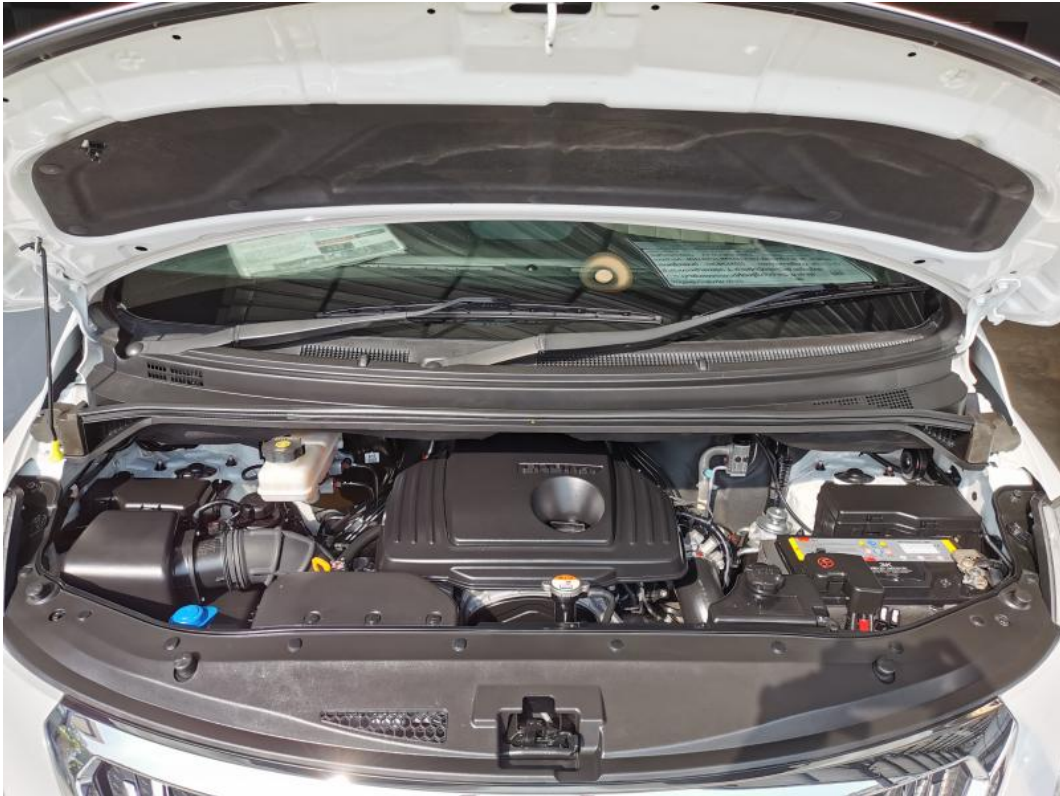
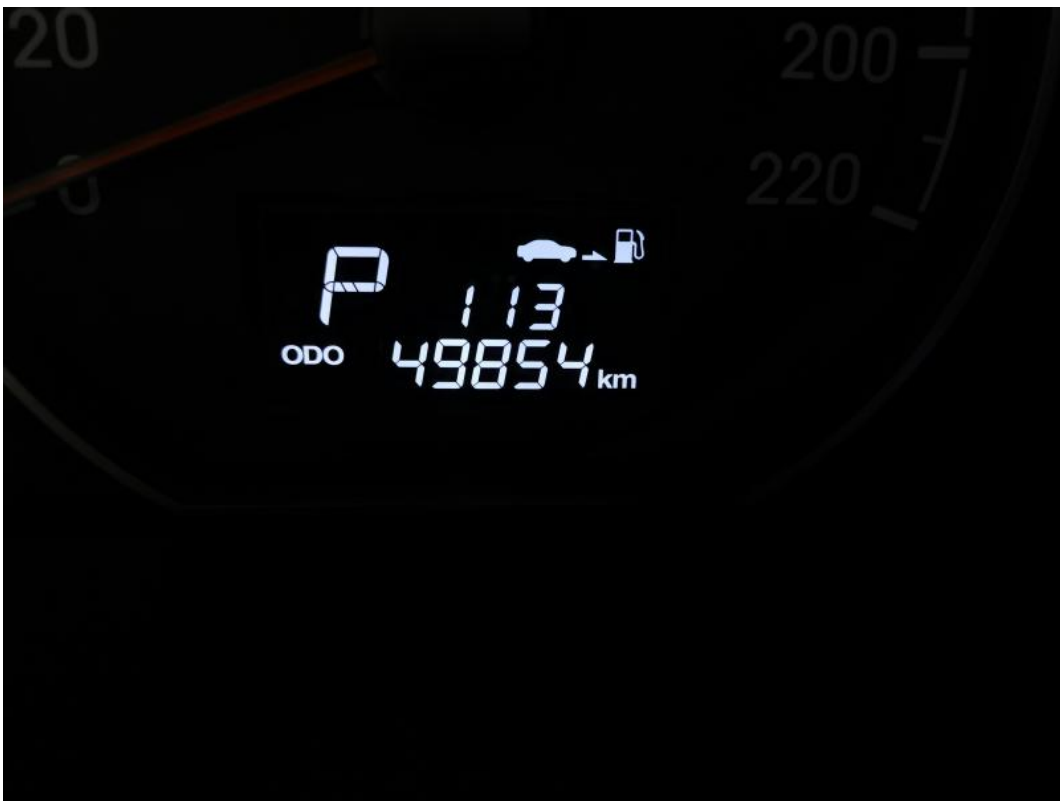
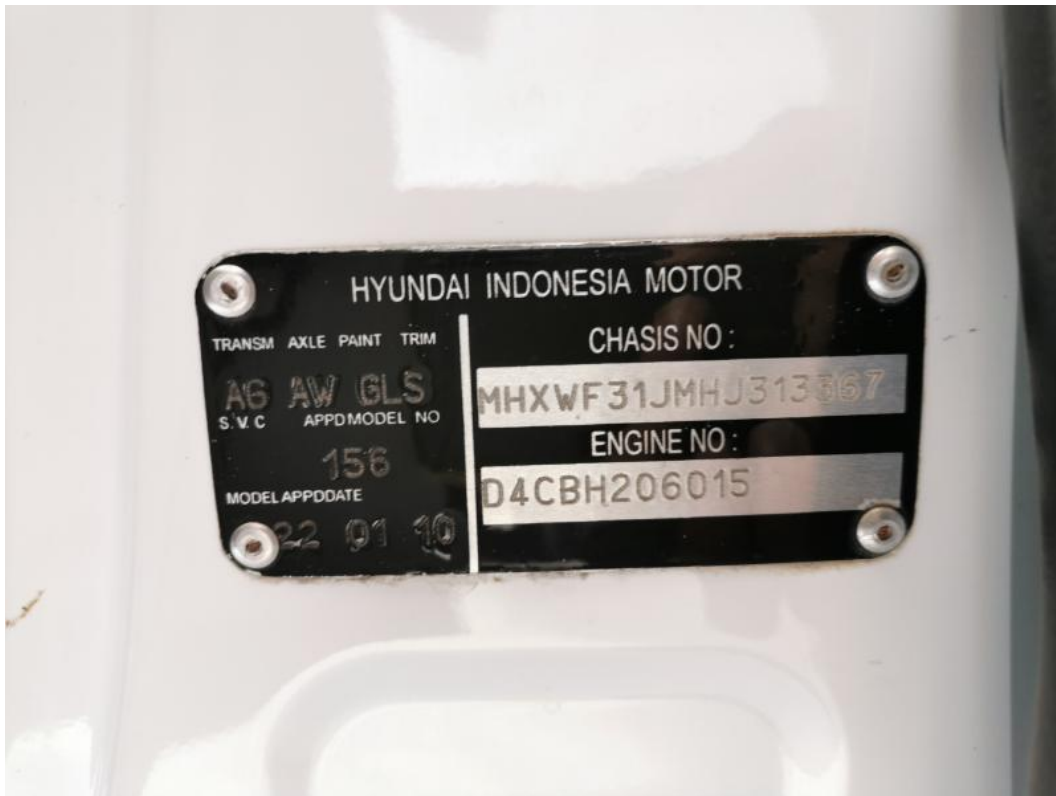
System Name	State
TCM (Transmission Control Module)	No Fault Code
ABS (Anti-lock Braking System)	No Fault Code
SRS (Supplemental Inflatable Restraint System) > Airbag(Event #1)	No Fault Code
SRS (Supplemental Inflatable Restraint System) > Airbag(Event #2)	No Fault Code
AC (Air Conditioning)	No Fault Code
Body Control Module	No Fault Code
CODE (Transmitter Code Saving)	No Fault Code
