U-Car Grading Report

รายงานผลการตรวจเช็คสภาพรถยนต์
ภายใต้การดูแลของสมาคมการประเมินสภาพรถยนต์ประเทศไทย

รุ่น	TOYOTA HILUX REVO 2.4		
สี	สีขาว	หมายเลขทะเบียน (Plate number)	2ฒมม1780
รุ่นปี	2018	เลขไมล์	95,314กม.
แบบ	เลขตัวถัง	MR0EB8CB700894110

เครื่องยนต์	สภาพดี
วันที่ตรวจสอบ	2023/7/20
สาขา	Worapol Autocar
ที่อยู่	บางบัวทอง นนทบุรี

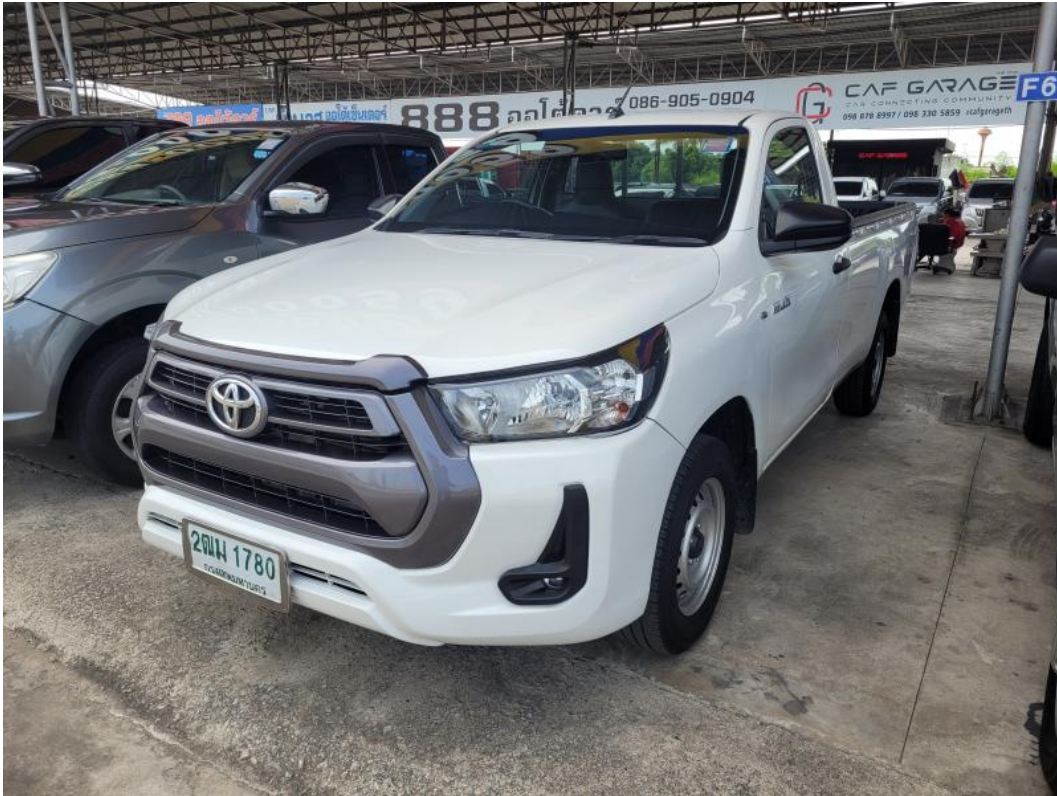
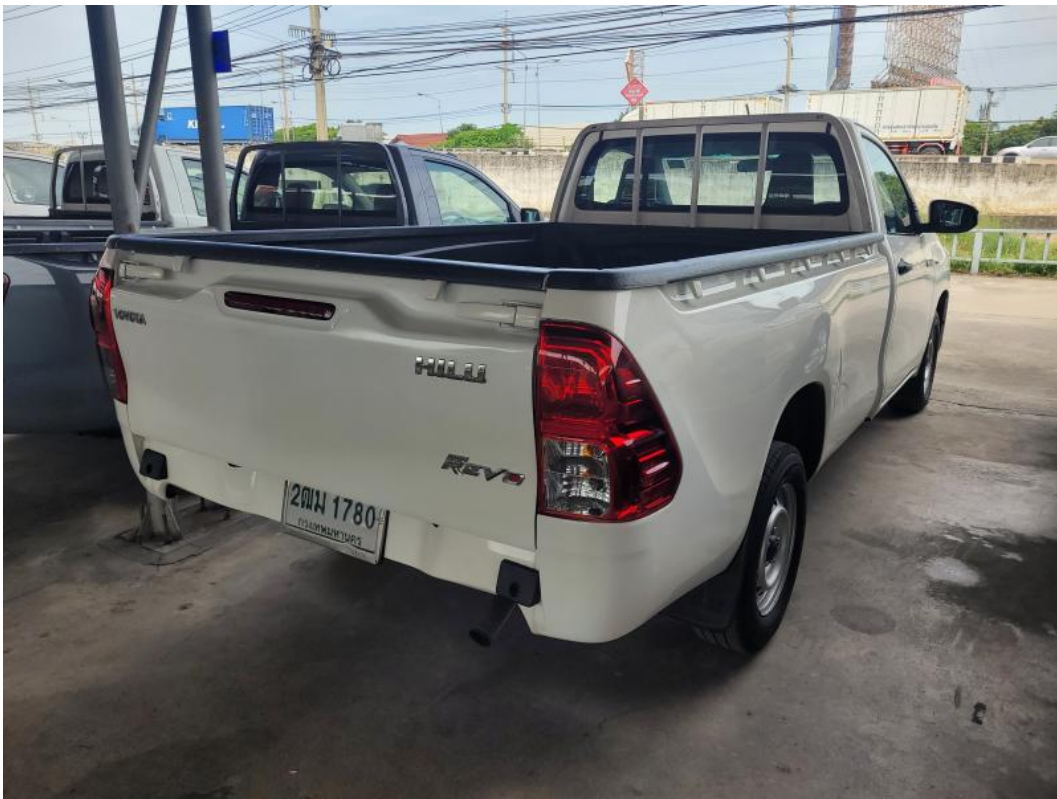
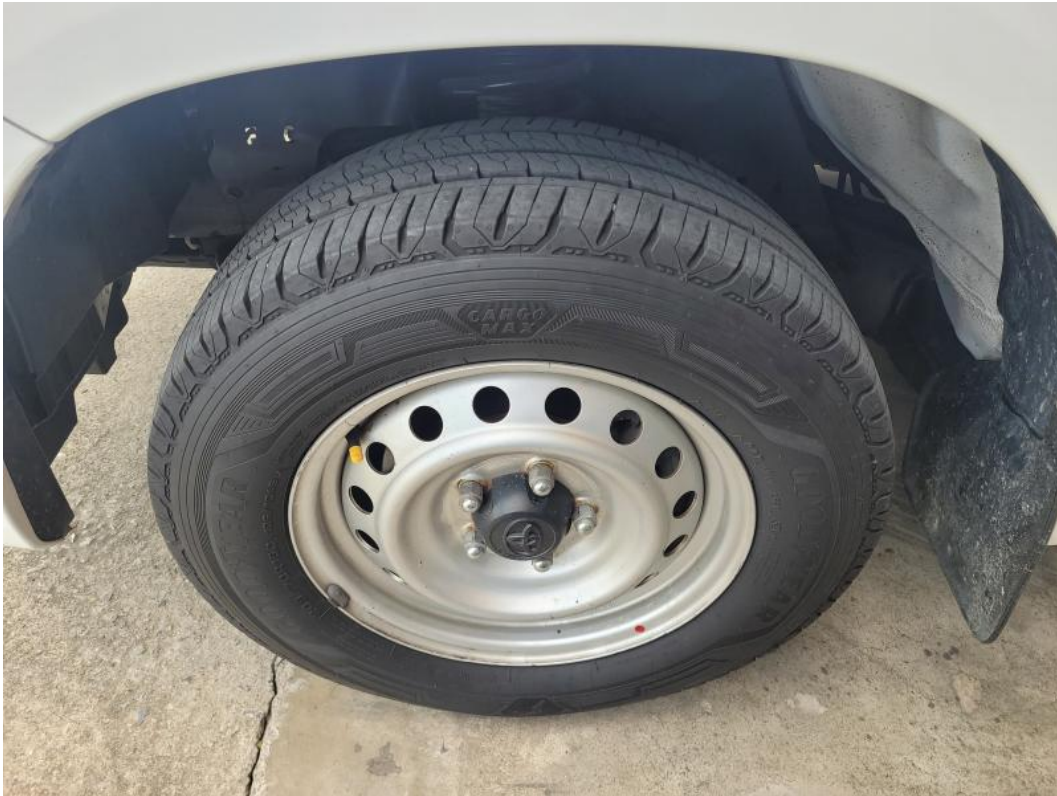
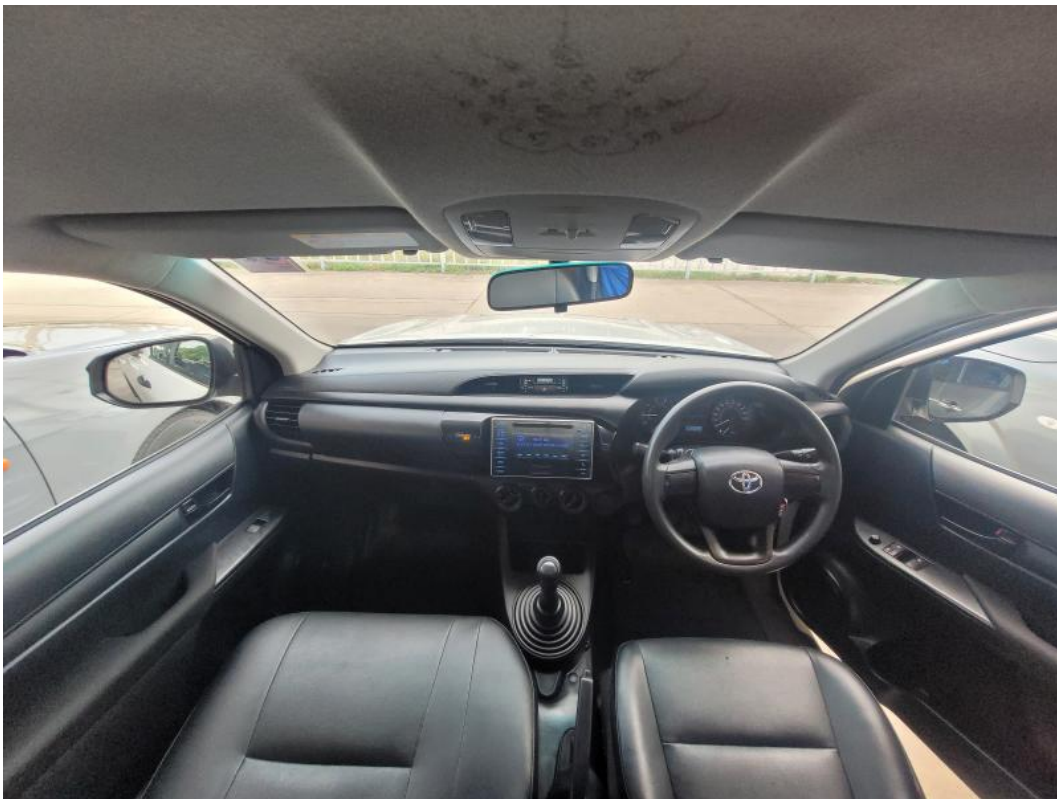
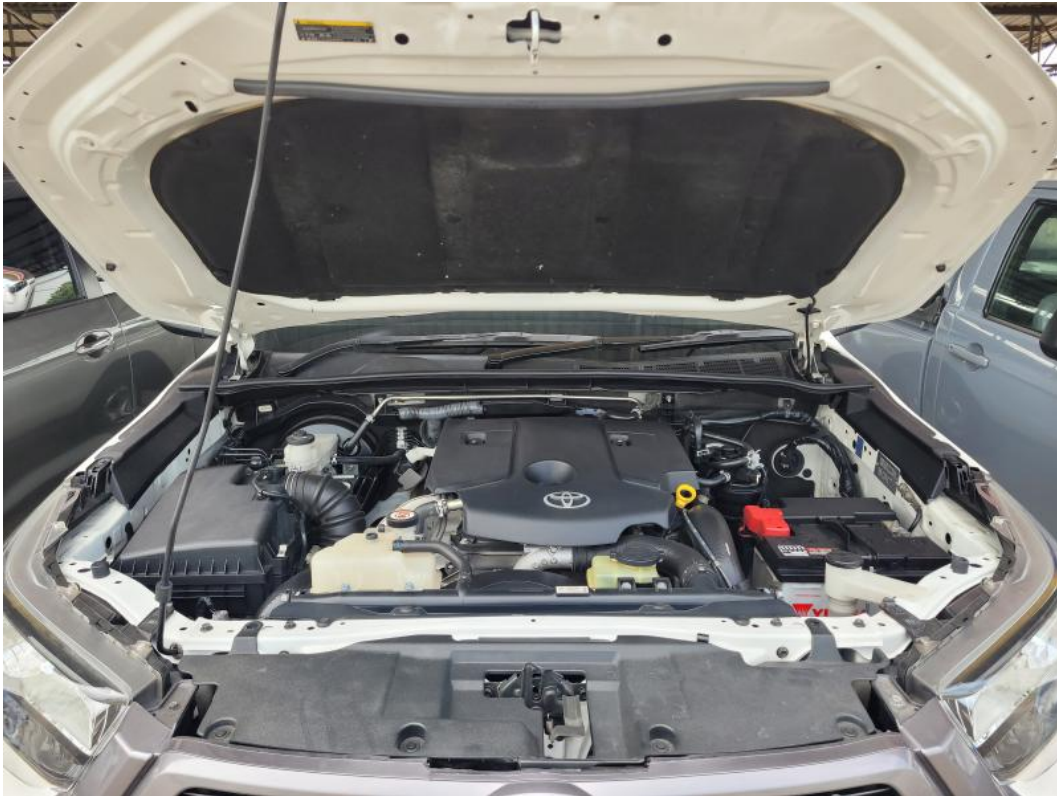
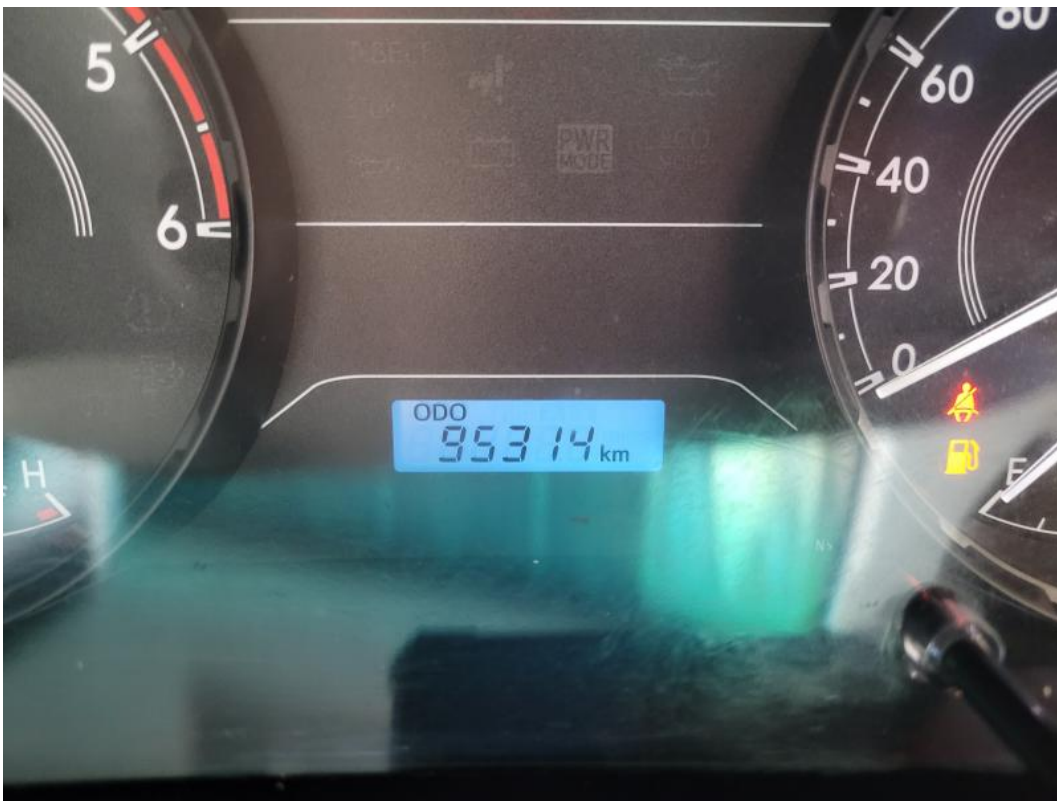
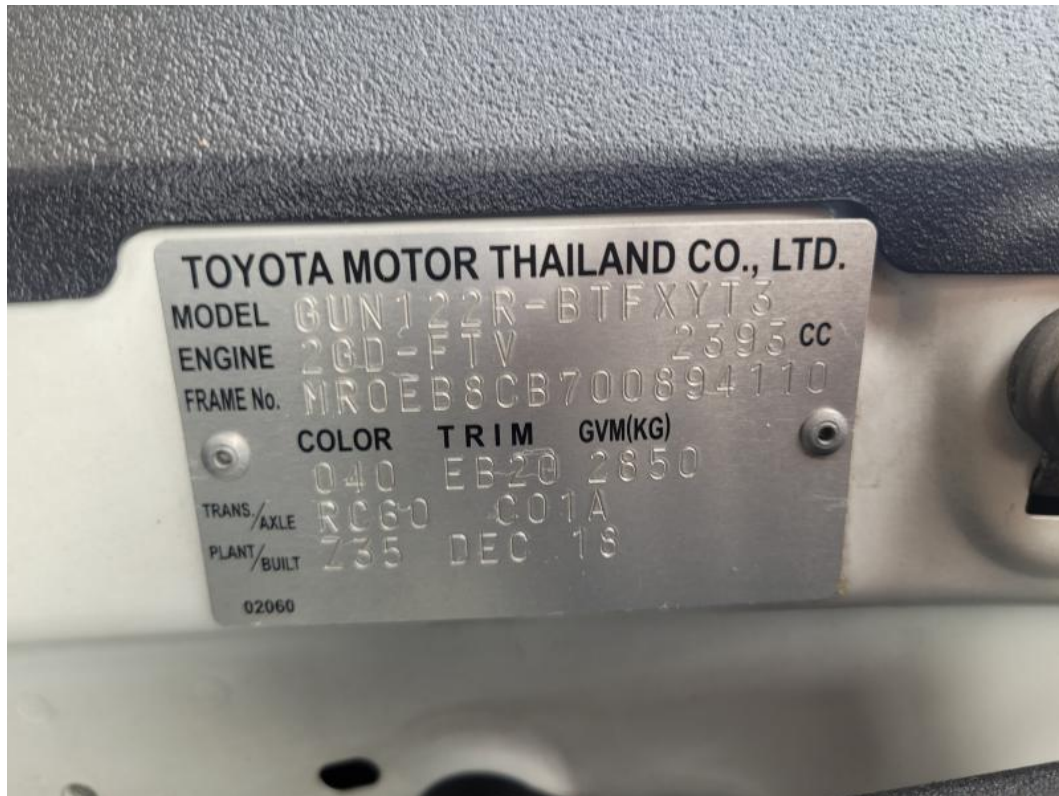
[สถานที่ให้บริการซ่อม]
 แอสซีหน้า (ฝั่งขวา) ความเสียหาย
 แอสซีหน้า (ฝั่งซ้าย) ความเสียหาย
 คานหม้อน้ำ ความเสียหาย

Reinforcement Damage
 [บันทึก]
 คานหม้อน้ำ ฟันสี มี
 ทำสีใหม่ด้วยสีเดิม

[หน้าต่าง]
 กระจกหน้ารถ หินกะเทาะ บางส่วน

[ภายใน]
 แผงพลาสติกอื่นๆ รอยขีดข่วน บางส่วน
 ผ้าหลังคา คราบ เล็ก
