U-Car Grading Report

รุ่น	TOYOTA FORTUNER		
สี	Pearl	หมายเลขทะเบียน (Plate number)	6กน9975
รุ่นปี	2018	เลขไมล์	58,189กม.
แบบ	เลขตัวถัง	MR0GB3GS500047477

เครื่องยนต์	สภาพดี
วันที่ตรวจสอบ	2020/9/3
สาขา	BB Smart Car
ที่อยู่

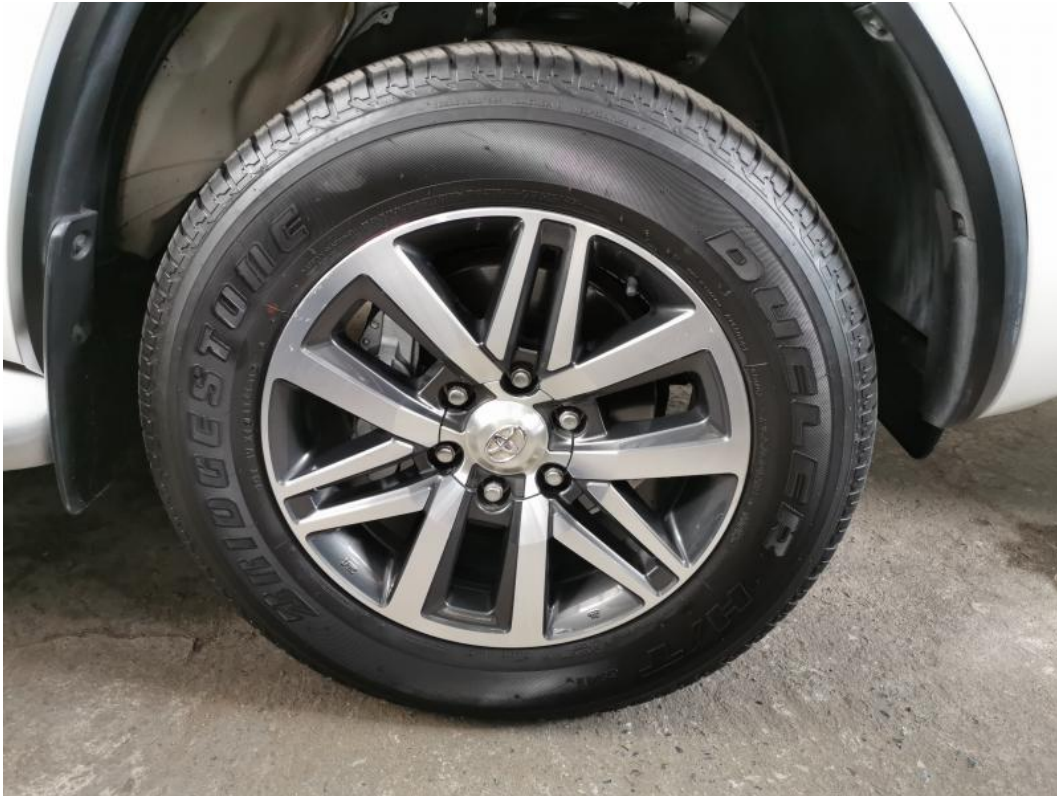
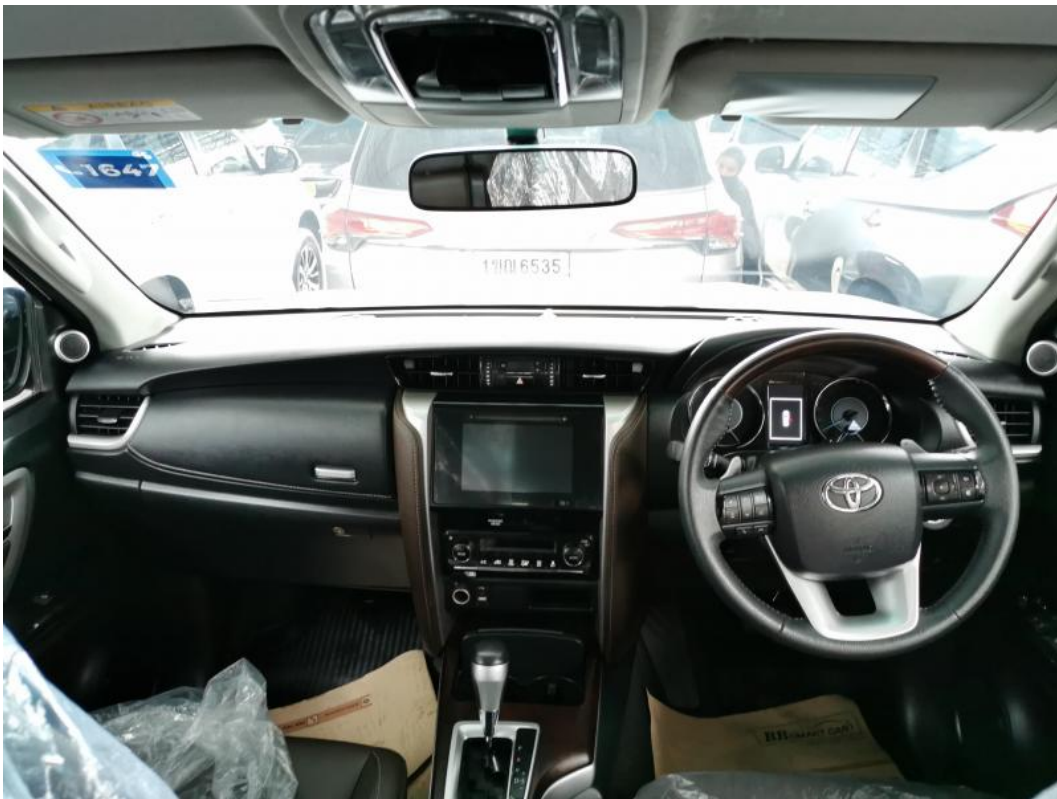
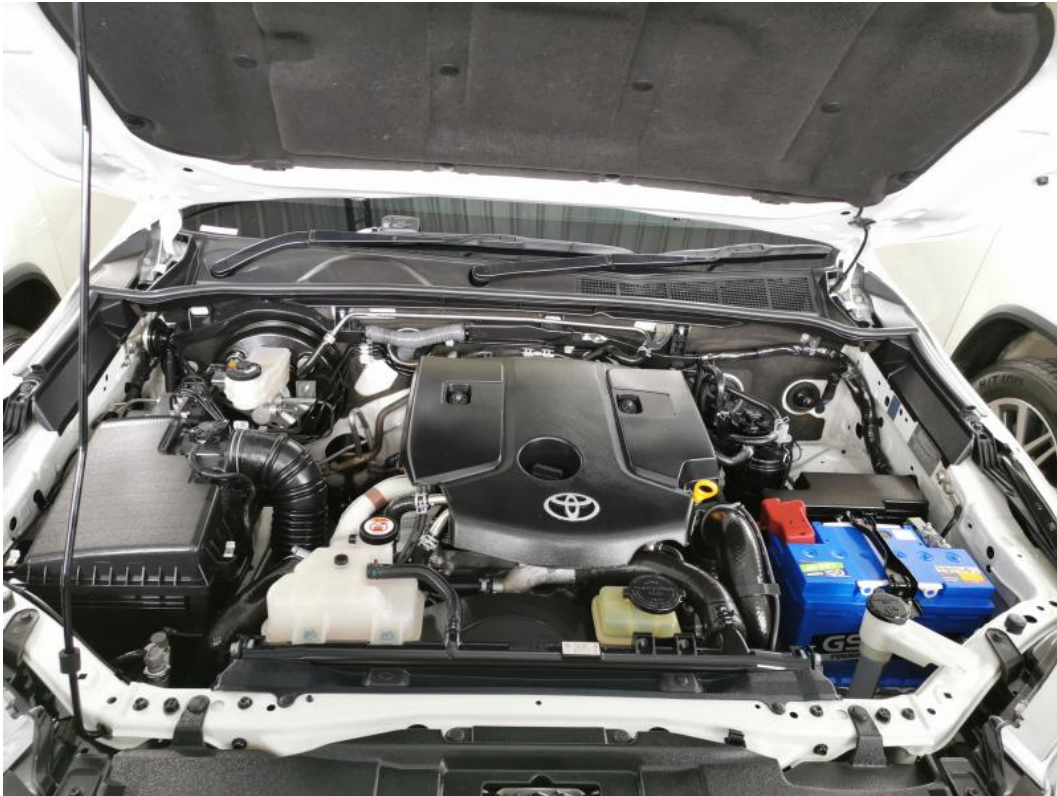
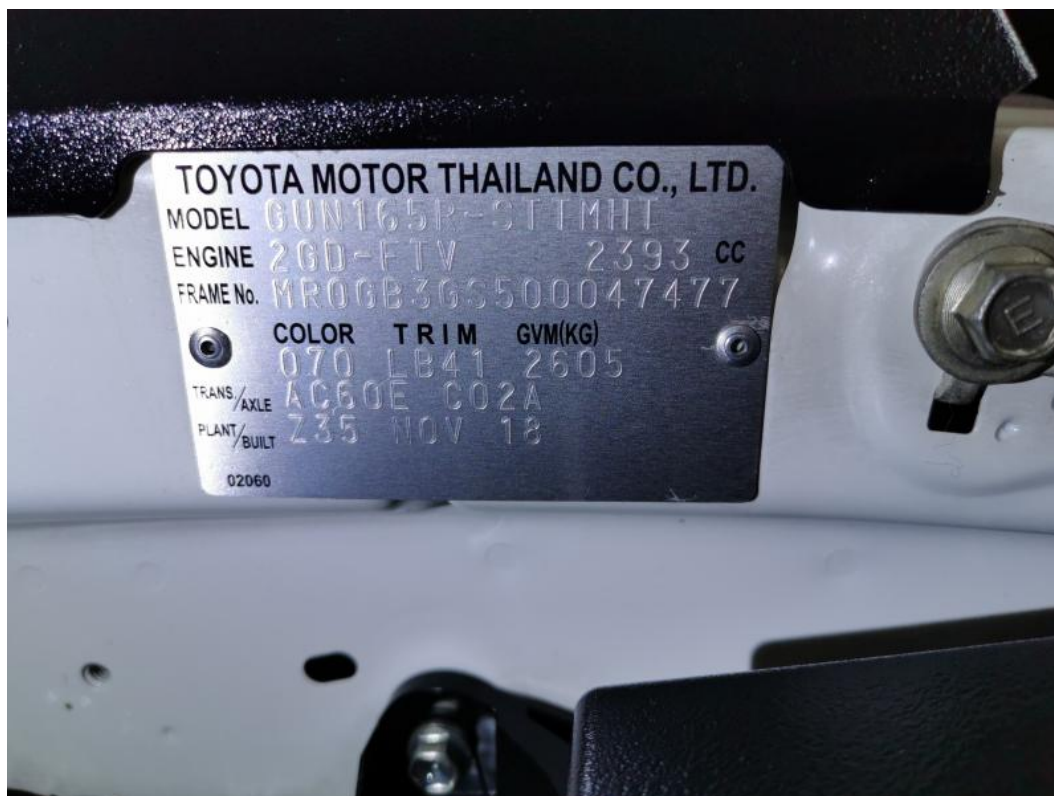
[หน้าต่าง]
กระจกหน้ารถ หินกระเด็น บางส่วน

[ภายใน]
Headliner คราบ S
Headliner รอยย่น S
