# U-Car Grading Report

รุ่น	TOYOTA VIOS 1.5E		
สี	Champagne colour	หมายเลขทะเบียน (Plate number)	7กฏ7187
รุ่นปี	2007	เลขไมล์	116,439กม.
แบบ	เลขตัวถัง	MR053HY9305000030

เครื่องยนต์	สภาพดี
วันที่ตรวจสอบ	2020/3/25
สาขา	BB Smart car (2)
ที่อยู่

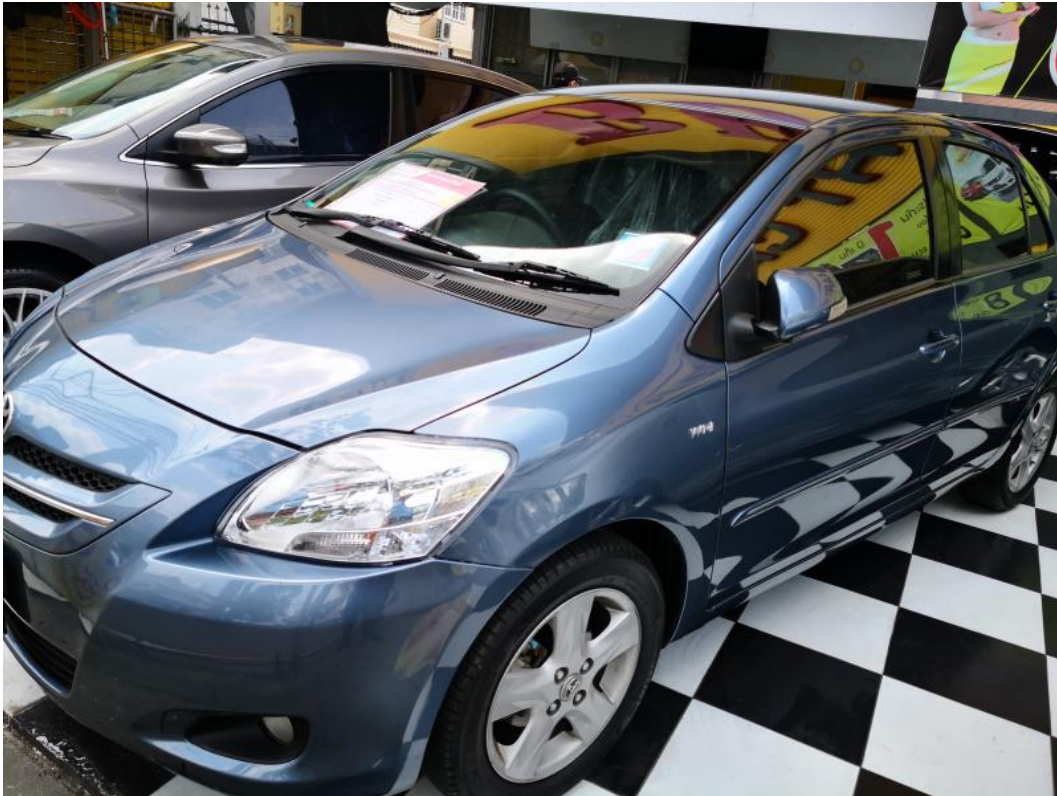
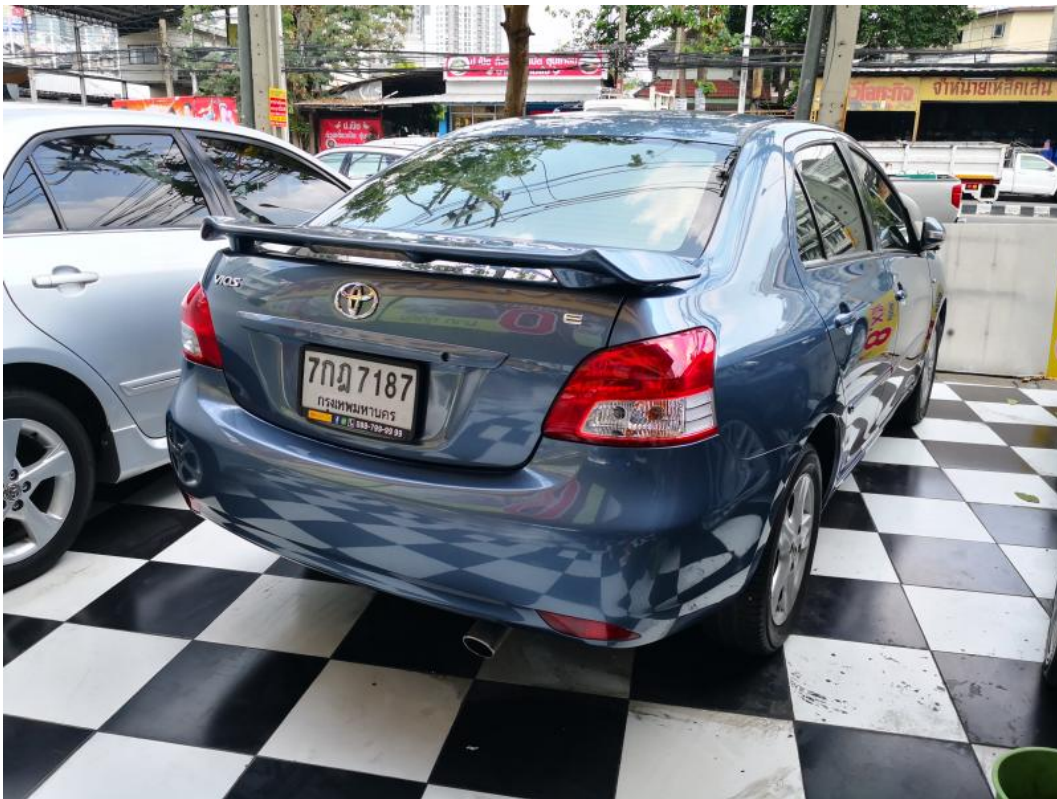
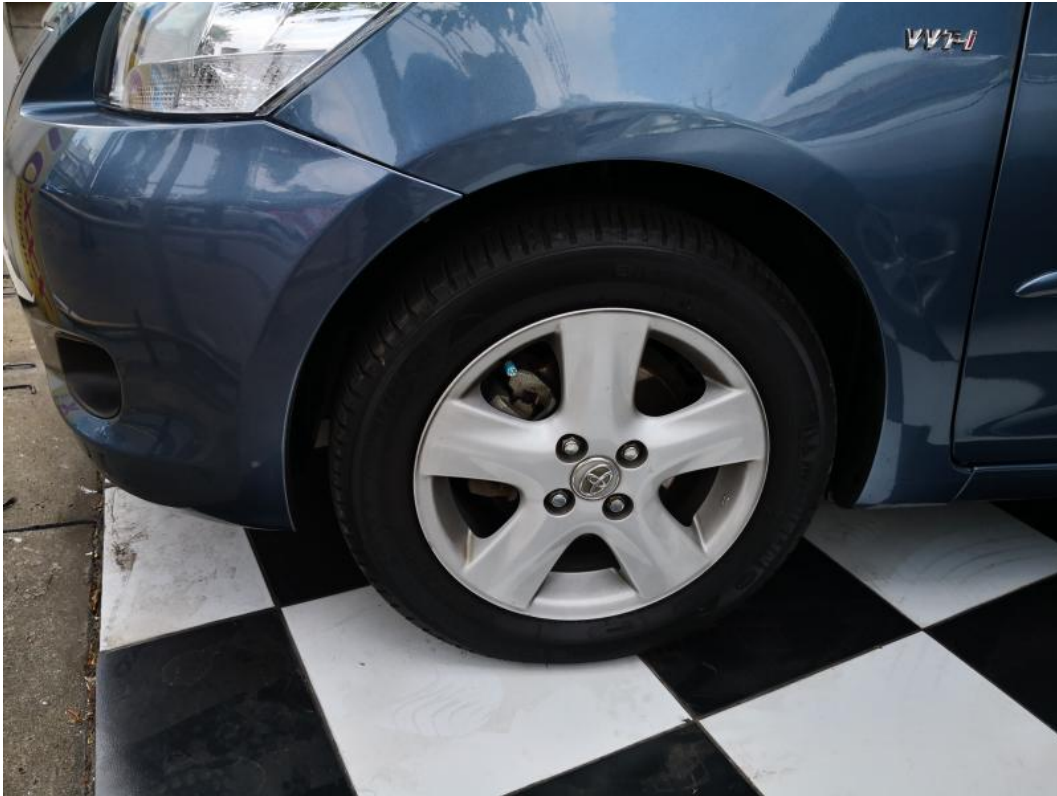
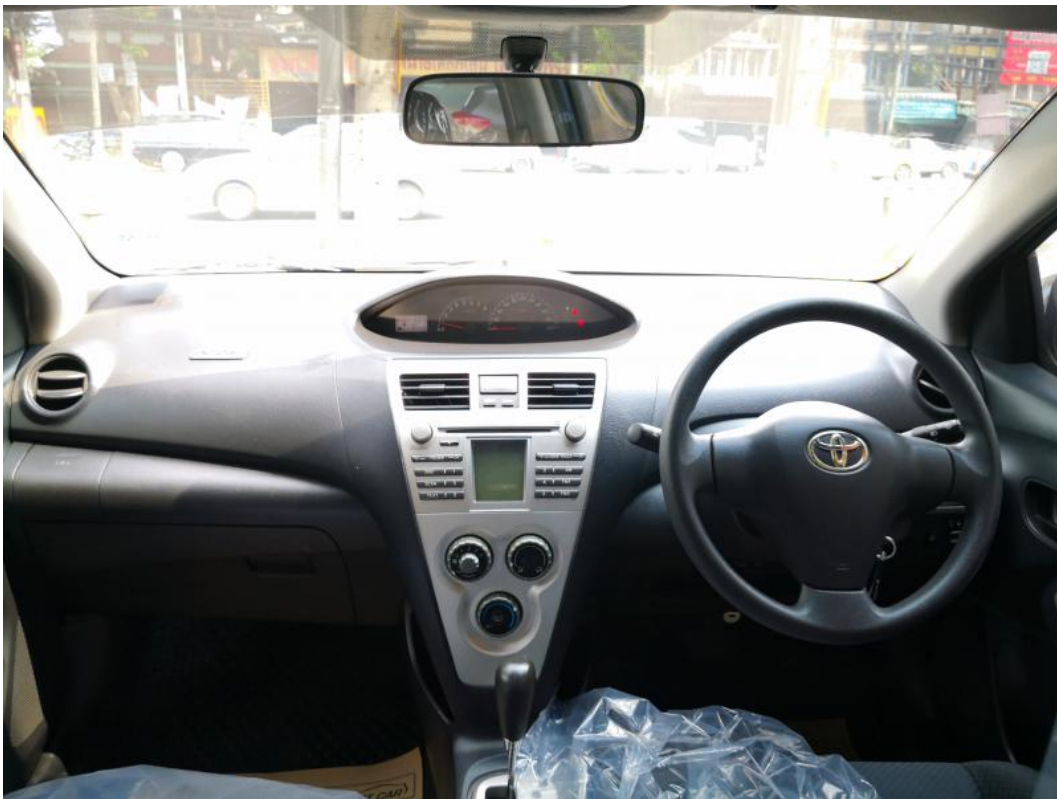
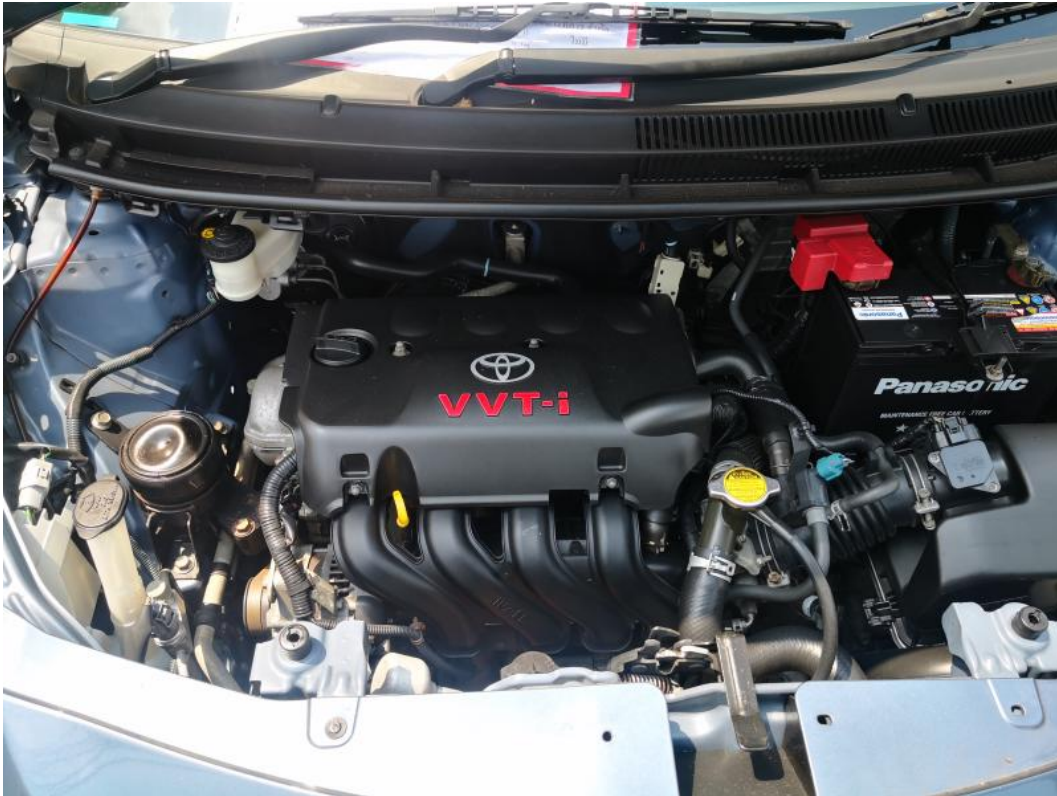
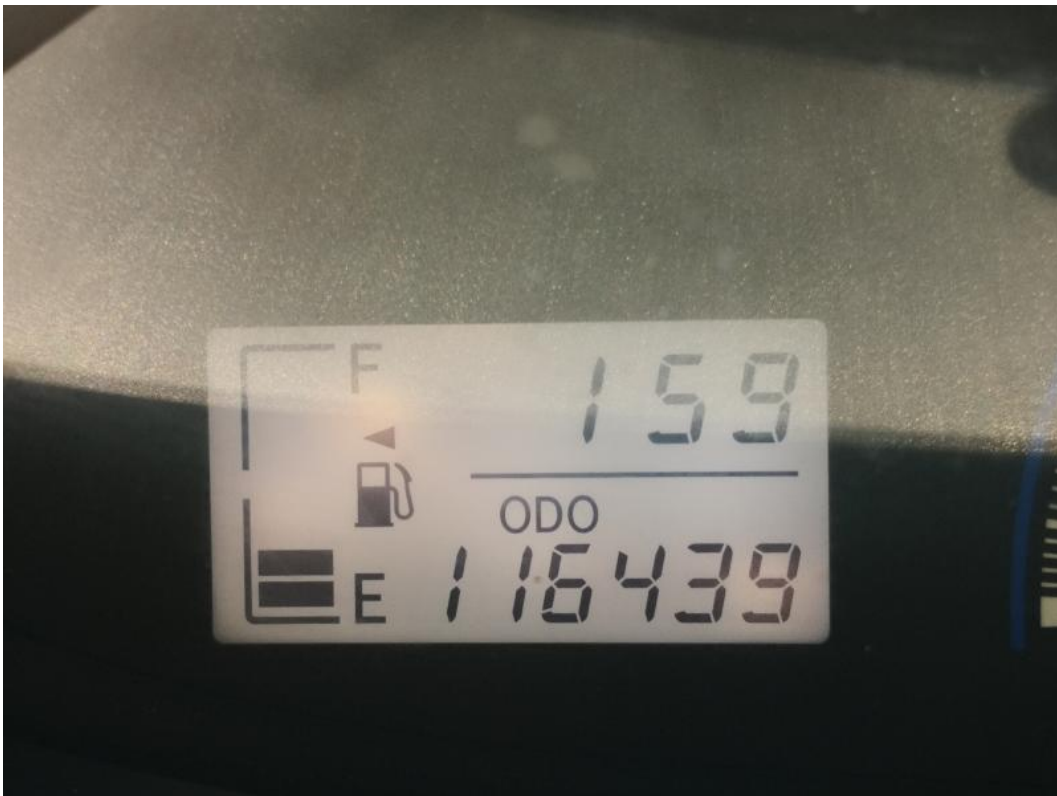
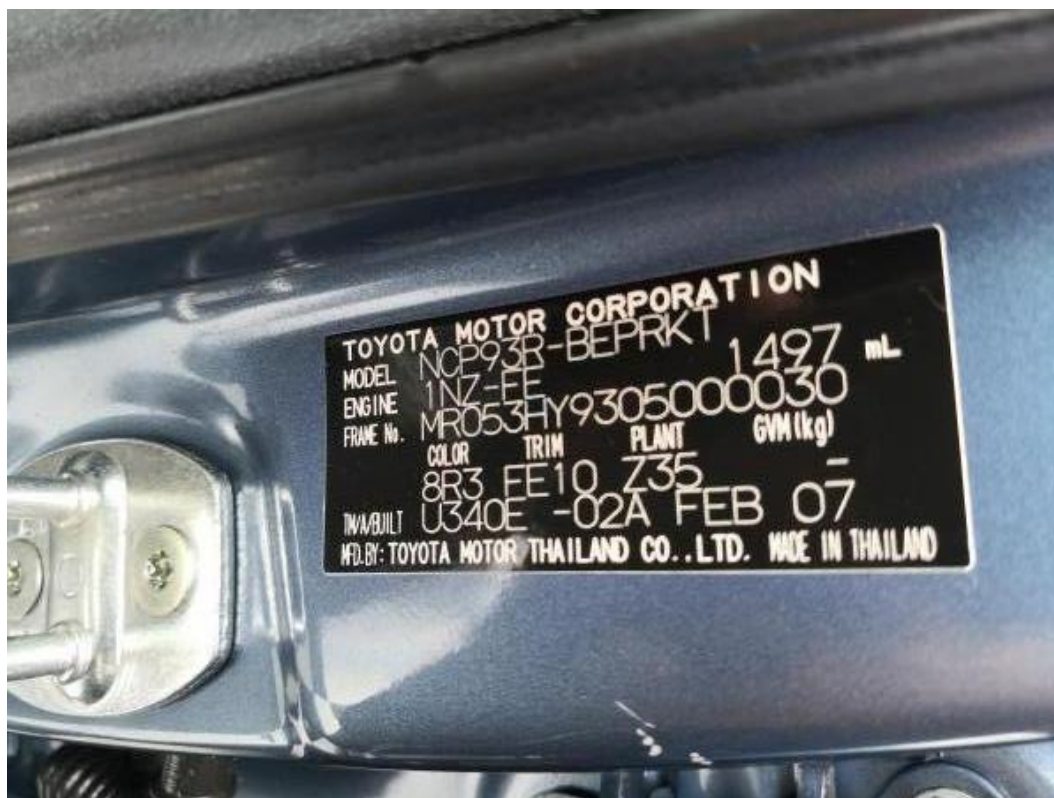
[บันทึก]  
กระจกข้างขวา ไข่มรอยขีดข่วน บางส่วน

[หน้าต่าง]  
กระจกหน้ารถ หินกระเด็น บางส่วน

[ภายใน]  
ตกแต่งอื่นๆ รอยขีดข่วน บางส่วน  
พนักพิง ควบ SS  
Headliner ควบ M  
พนักพิง รอยย่น SS
