# U-Car Grading Report

รายงานผลการตรวจเช็คสภาพรถยนต์  
ภายใต้การดูแลของสมาคมการประเมินสภาพรถยนต์ประเทศญี่ปุ่น

| รุ่น | FORD EVEREST 2.2 Everest Titanium + | | |

| วันที่ตรวจสอบ | 2019/7/23 |

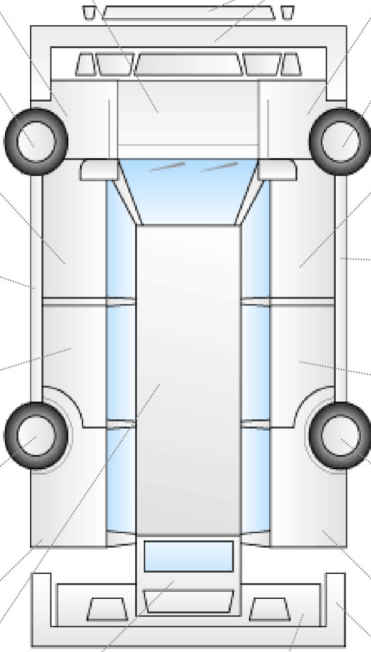
| Front left fender | Bonnet / hood | Front bumper | Front right fender | <div>[หน้าต่าง]</div> <div>กระจกหน้ารถ หินกระเด็น บางส่วน</div> <div>[ภายใน]</div> <div>Headliner คราบ SS</div> |
| Front left tire, alloy wheel, wheel cover<br>ร้อยละระดับ 3 | | | | |
| ★★★★★ | | | Front right tire, alloy wheel, wheel cover<br>ร้อยละระดับ 3 | |
| Left back tire, alloy wheel, wheel cover<br>ร้อยละระดับ 3 | | | Right front tire, alloy wheel, wheel cover<br>ร้อยละระดับ 3 | |

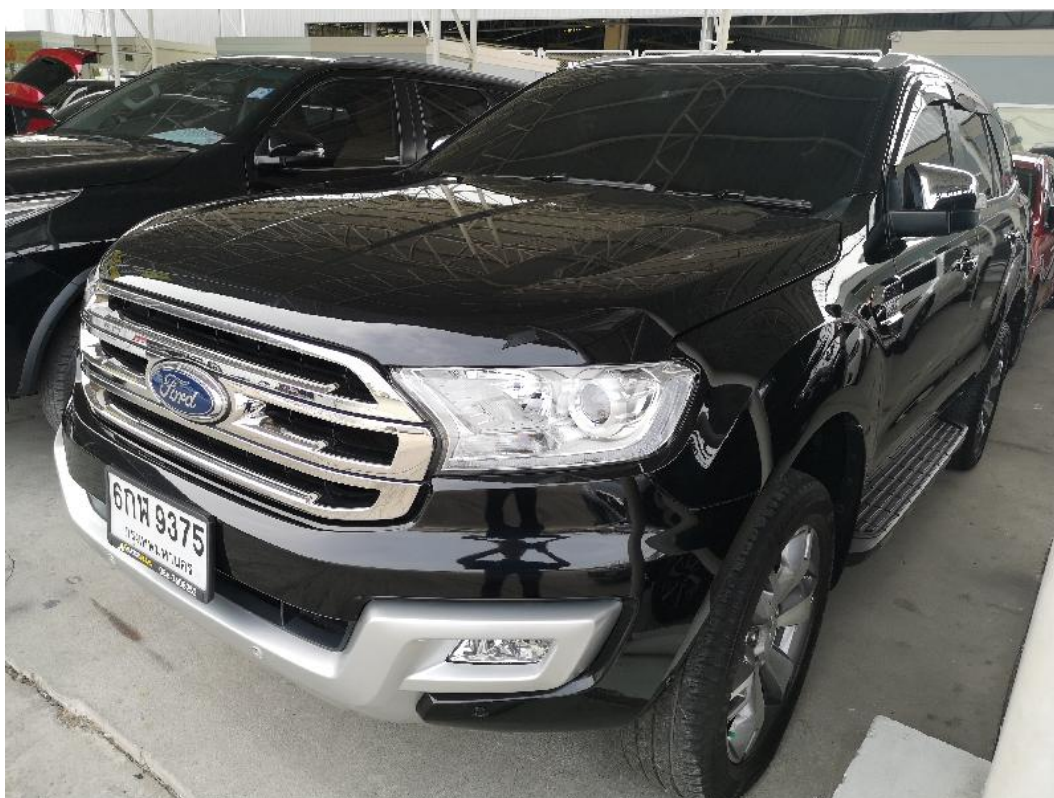
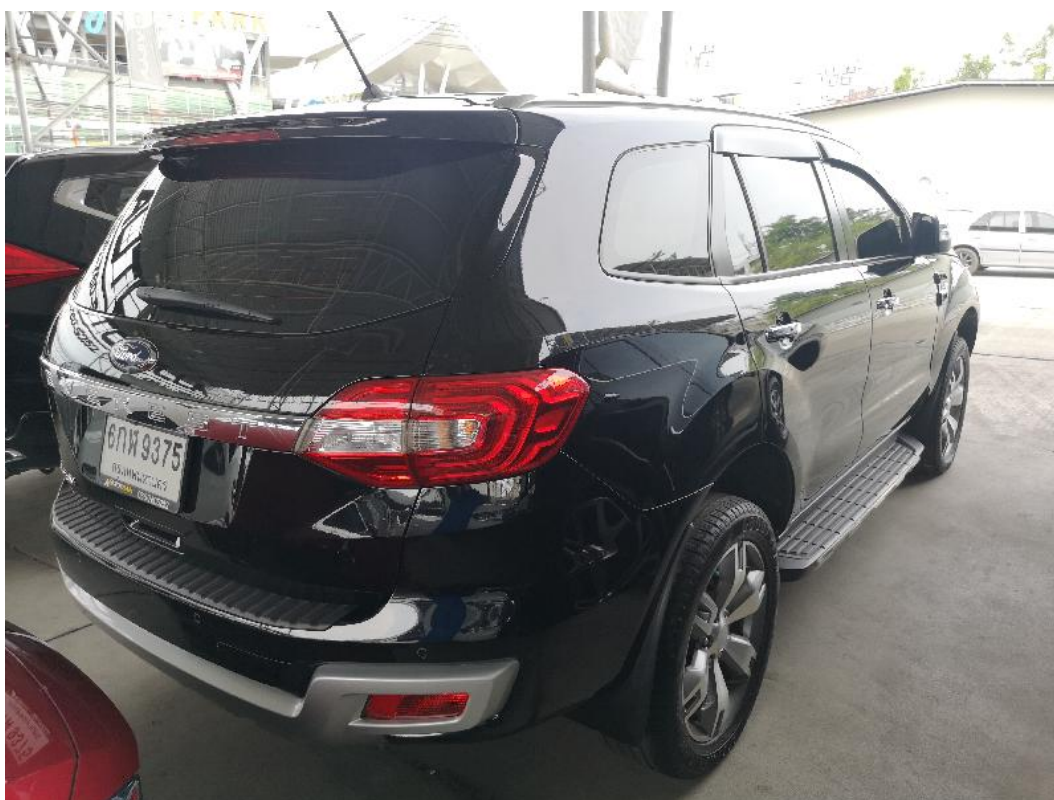
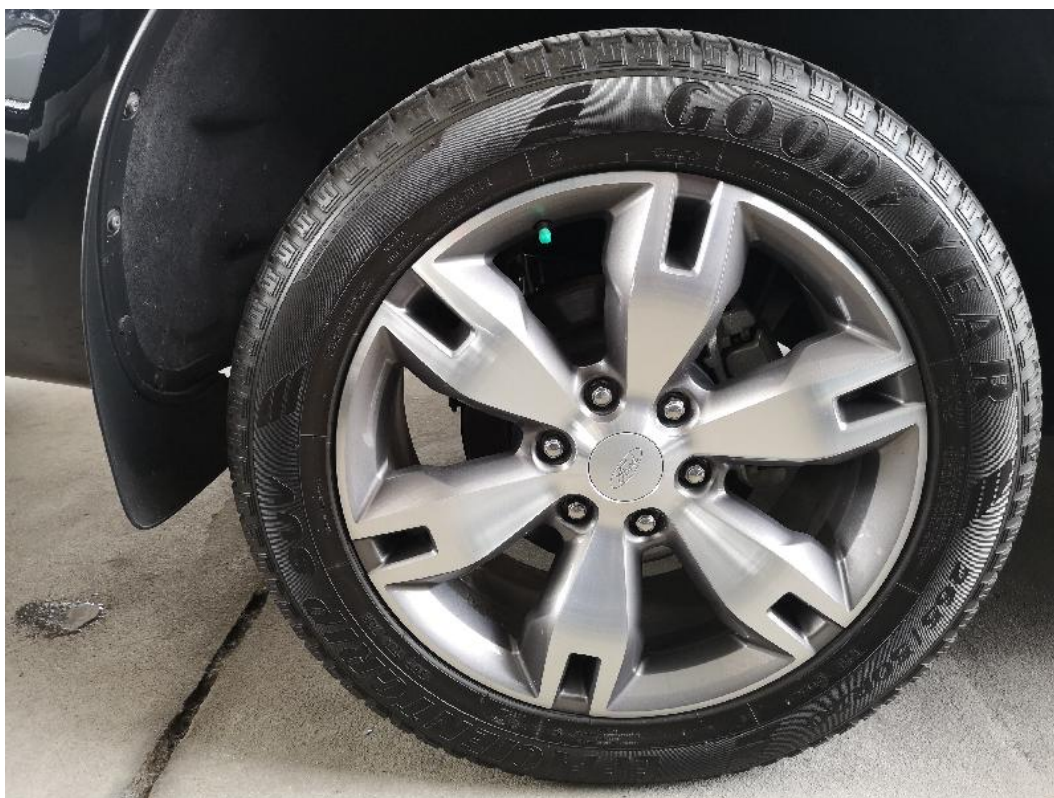
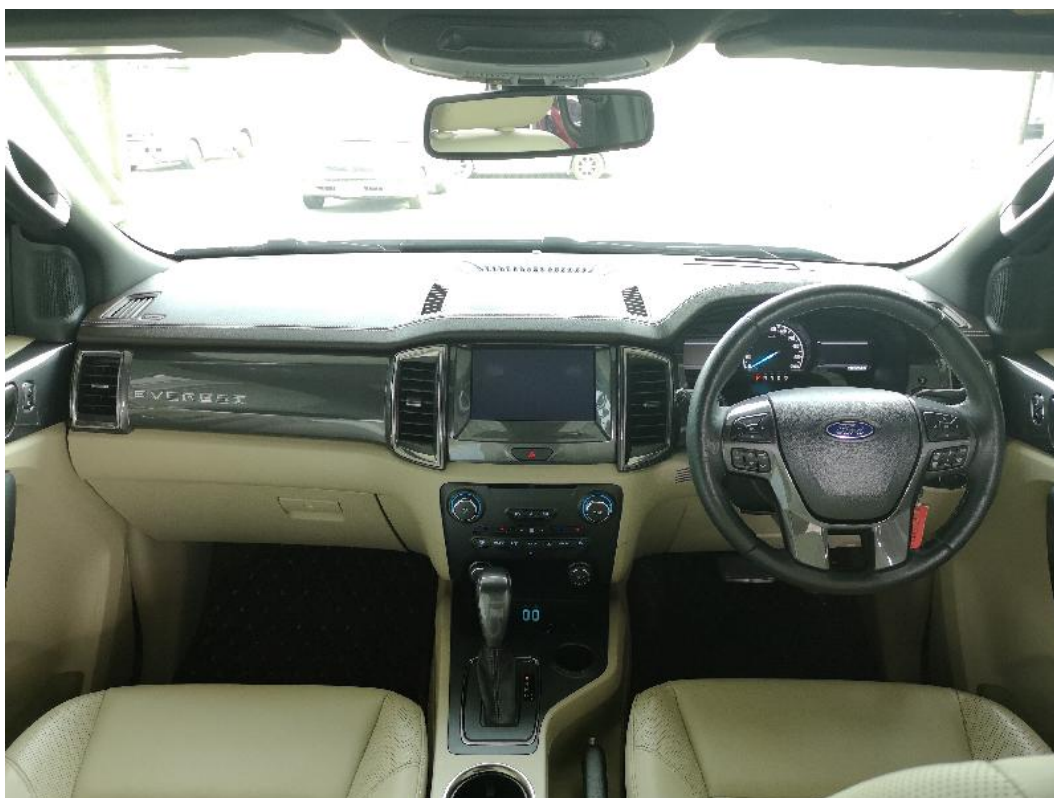
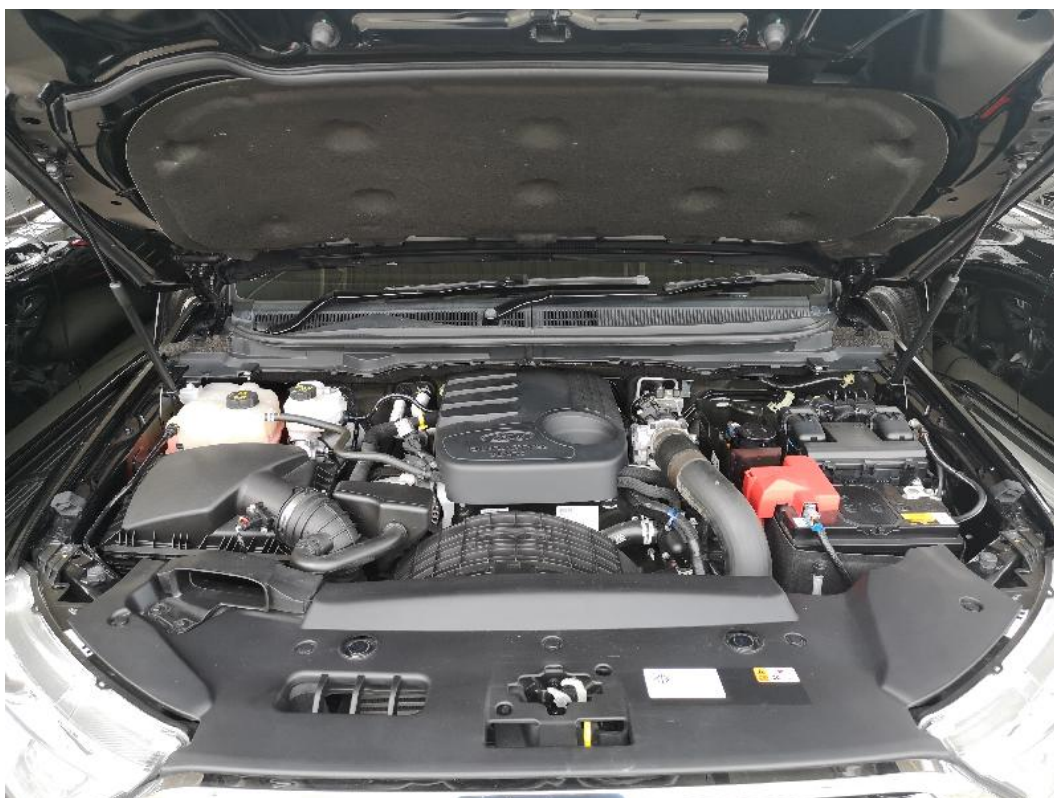
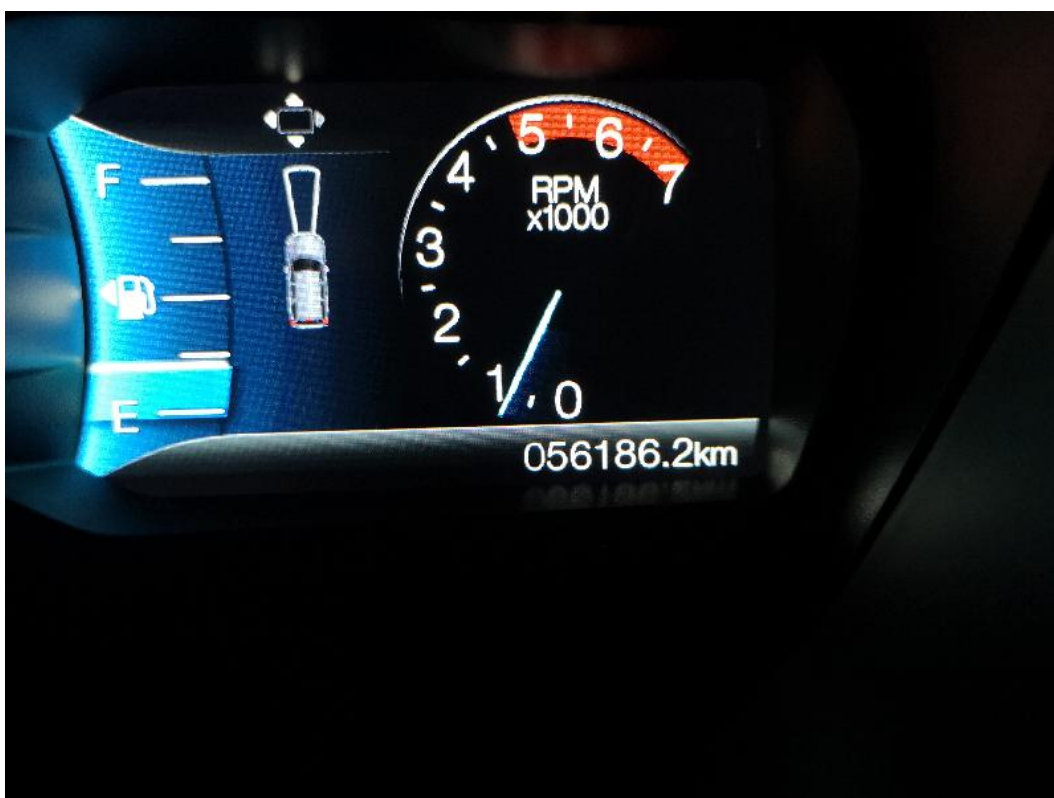
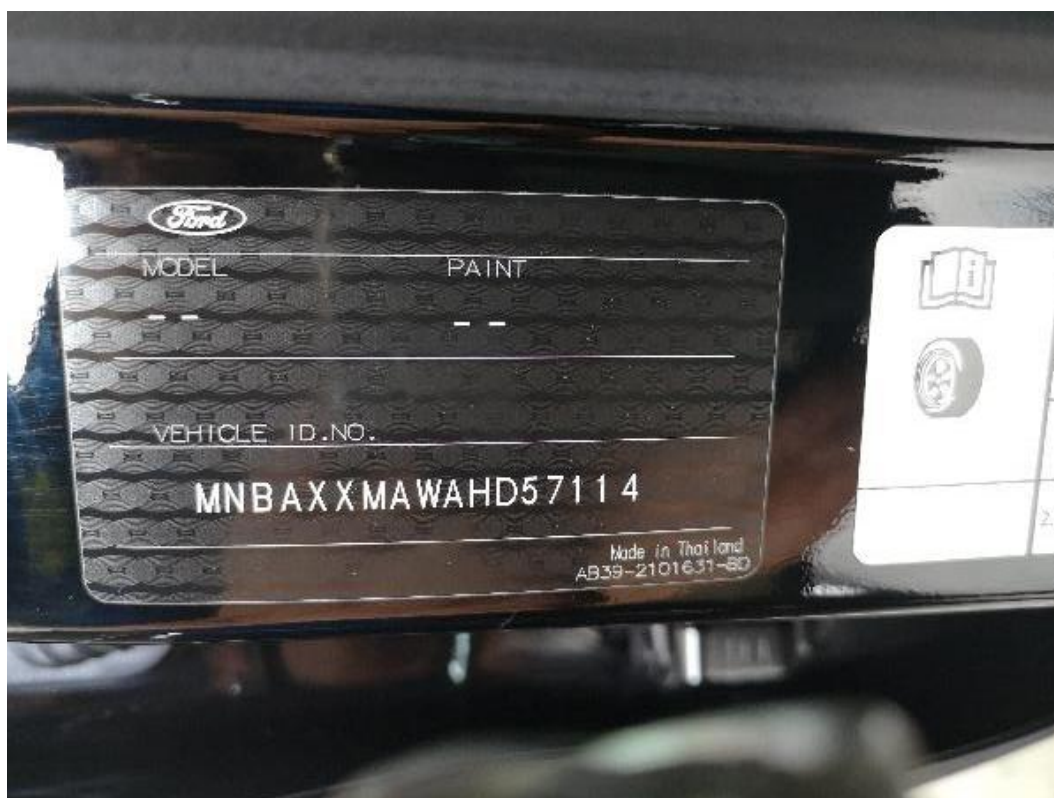
การวินิจฉัย CP 1

| Health Reports | | Health Reports | |
| USA FORD V47.45 > Automatically Search > Health Reports | | USA FORD V47.45 > Automatically Search > Health Reports | |
| ABS (Anti-Lock Braking System) | No Fault Code | HUD (Head Up Display) | No Fault Code |
| ACM (Audio Control Module) | No Fault Code | IPC (Instrument Panel Control Module) | No Fault Code |
| APIM (Accessory Protocol Interface Module) | No Fault Code | IPM-A (Image Processing Module A) | No Fault Code |
| BCMII (Body Control Module) | No Fault Code | PAM (Parking Aid Module) | No Fault Code |
| C-CM (Cruise-Control Module) | No Fault Code | PCM (Powertrain Control Module) | No Fault Code |
| DACM-C (Digital Audio Control Module C) | No Fault Code | PDM (Passenger Front Door Module) | No Fault Code |
| DDM (Driver Front Door Module) | No Fault Code | PSCM (Power Steering Control Module) | No Fault Code |
| FCIM (Front Controls Interface Module) | No Fault Code | RCM (Restraint Control Module) | No Fault Code |
| GWM (Gateway Module A) | No Fault Code | RGTM (Rear Gate/Trunk Module) | No Fault Code |
| HCM (Headlamp Control Module) | No Fault Code | RTM (Radio Transceiver Module) | No Fault Code |
| HUD (Head Up Display) | No Fault Code | SCCM (Steering Column Control Module) | No Fault Code |
| IPC (Instrument Panel Control Module) | No Fault Code | SOD-L (Side Obstacle Detection Control Module - Left) | No Fault Code |
| IPM-A (Image Processing Module A) | No Fault Code | SOD-R (Side Obstacle Detection Control Module - Right) | No Fault Code |
