U-Car Grading Report

U-car Grading Report

รุ่น	HONDA CR-V 2.0		
สี	Brown	หมายเลขทะเบียน (Plate number)	ภูศ1310
รุ่นปี	2010	เลขไมล์	207,477กม.
แบบ	เลขตัวถัง	MRHRE1840AP302139

วันที่ตรวจสอบ	21 กันยายน 2563	วันที่ตรวจสอบอีกครั้ง	
---------------	-----------------	-----------------------	--

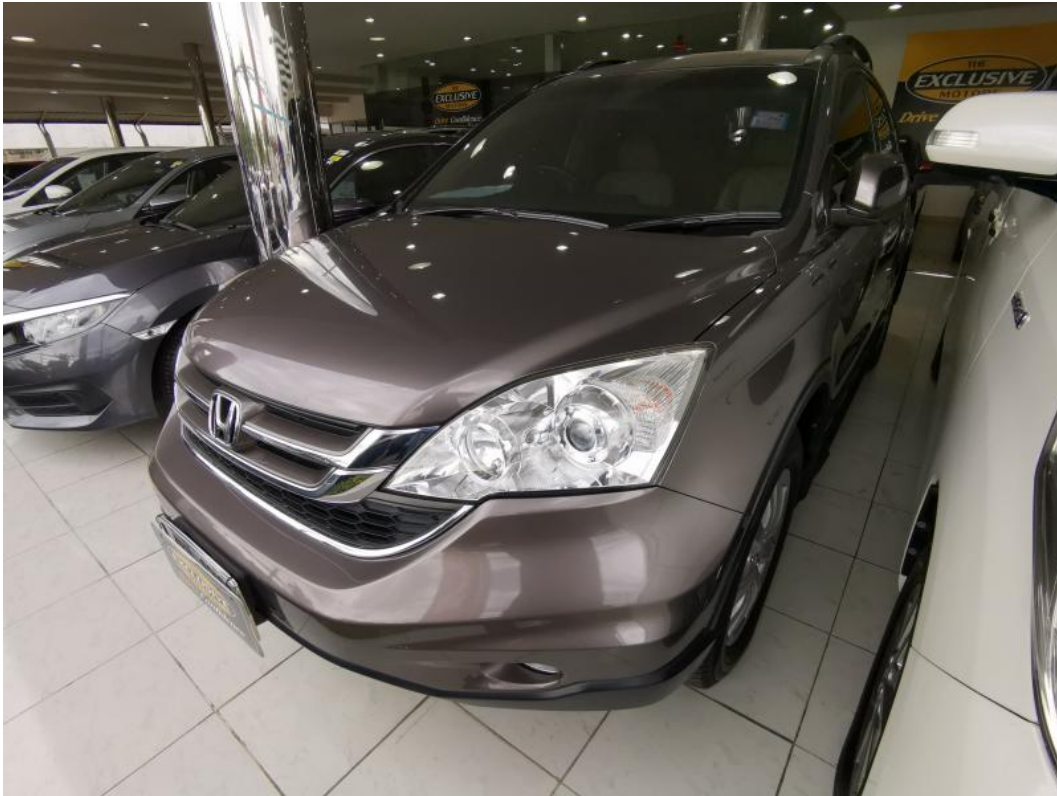
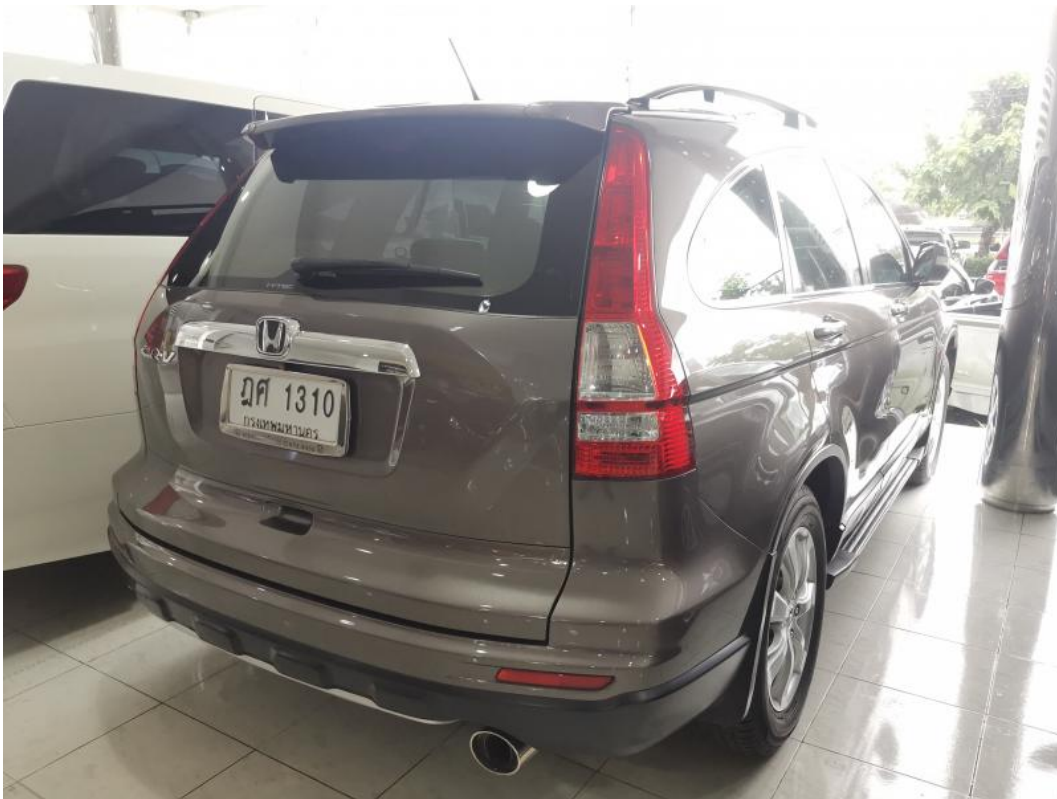
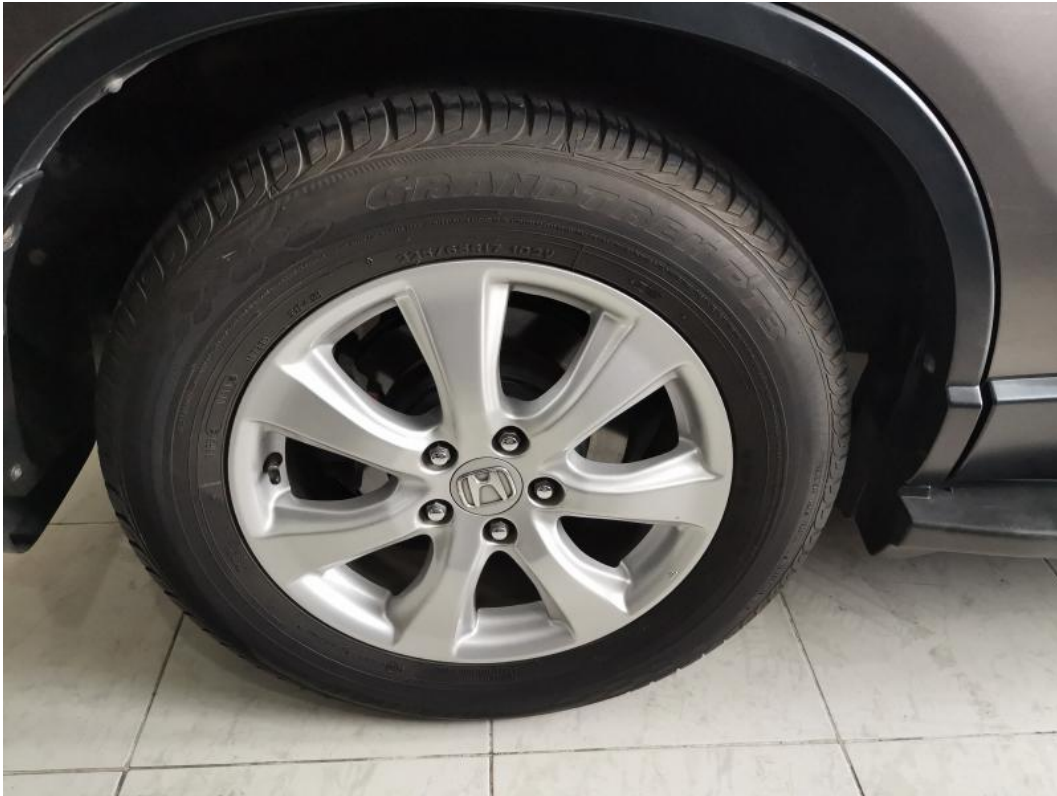
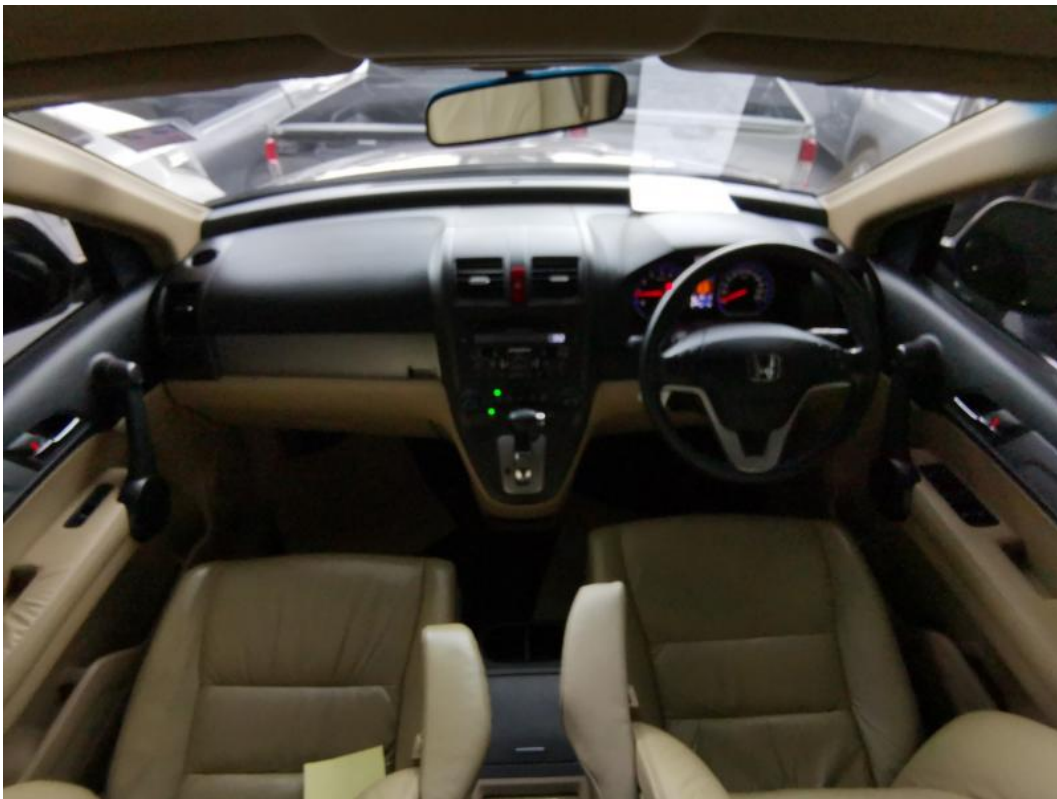
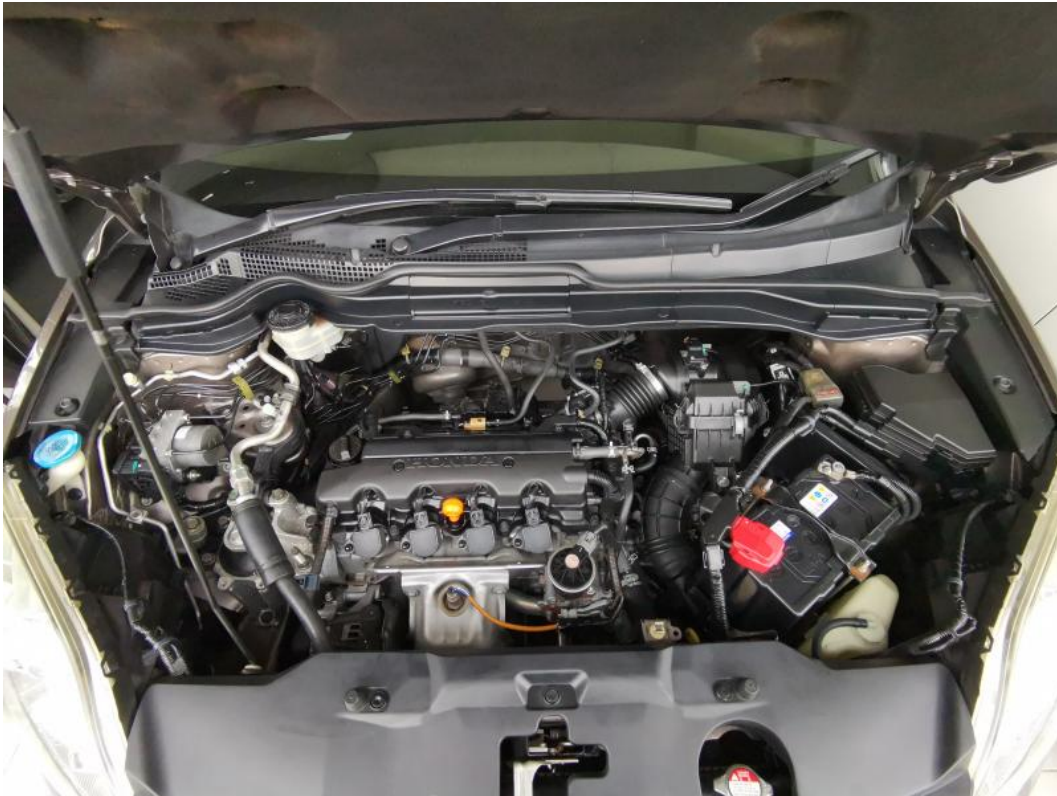
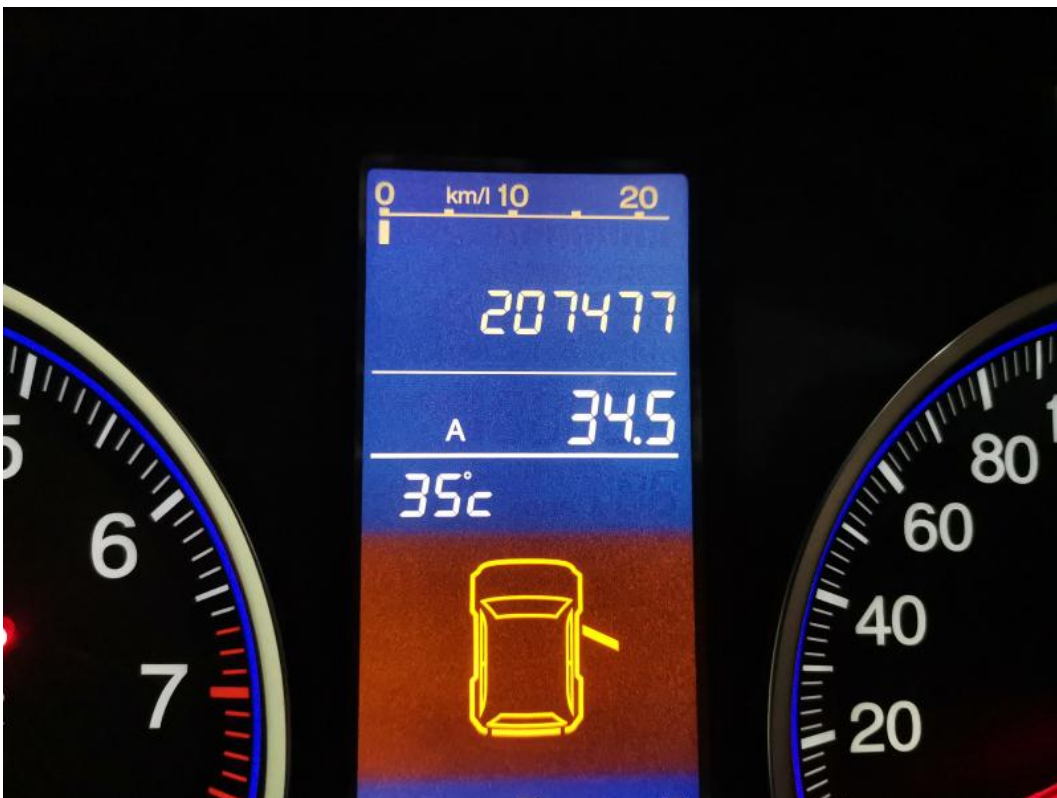
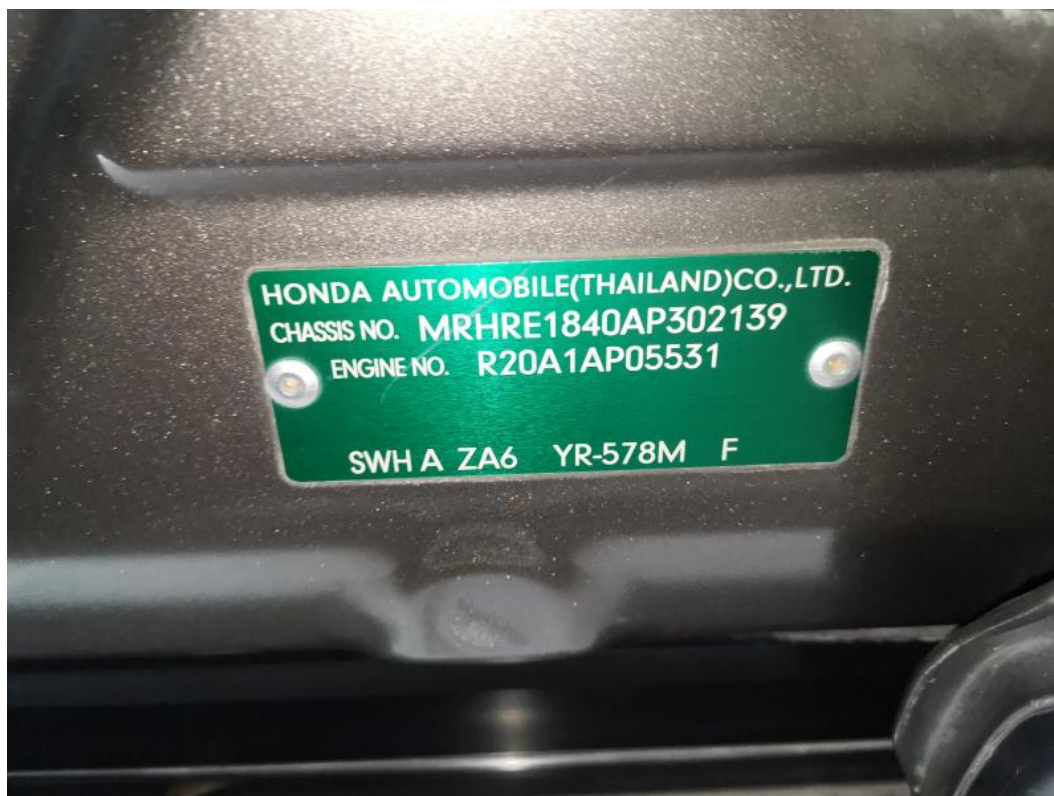
Front left fender ★★★★★	Bonnet / hood ★★★★★	Front bumper ★★★★★	Front right fender ★★★★★
Front left tire, alloy wheel, wheel cover ร่องยางระดับ 5 ★★★★★			Front right tire, alloy wheel, wheel cover ร่องยางระดับ 5 ★★★★★
Front left door ★★★★★			Front right door ★★★★★
Left side step / side spoiler ★★★★★			Right side step / side spoiler ★★★★★
Rear left door ★★★★★			Rear right door ★★★★★
Left back tire, alloy wheel, wheel cover ร่องยางระดับ 5 ★★★★★			Right back tire, alloy wheel, wheel cover ร่องยางระดับ 5 ★★★★★
Left back fender ★★★★★			Right back fender ★★★★★
Roof ★★★★★	Trunk lid / boot lid ★★★★★	Back rear spoiler & under spoiler ★★★★★	Back rear bumper ★★★★★

[หน้าต่าง]
กระจกหน้ารถ หินกระเด็น บางส่วน
