# U-Car Grading Report

# U-car Grading Report

รุ่น	TOYOTA YARIS 1.2 E		
สี	Silver	หมายเลขทะเบียน (Plate number)	4กฉ5776
รุ่นปี	2015	เลขไมล์	91,586กม.
แบบ	เลขตัวถัง	MR2K39F3201010442

วันที่ตรวจสอบ      2019/6/26

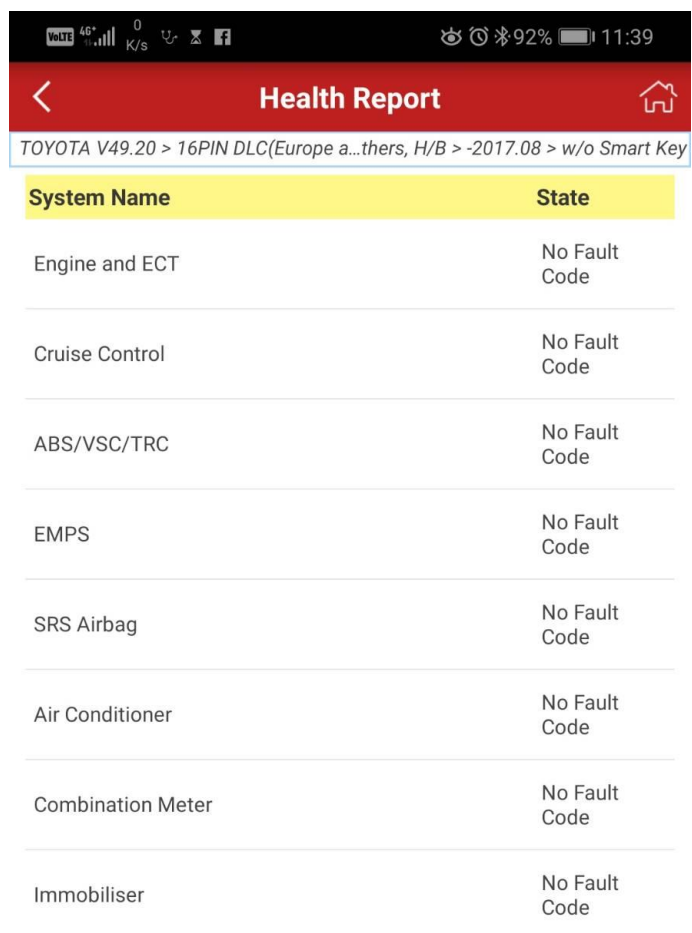
การวินิจฉัย CP 2

System Name	State
Engine and ECT	No Fault Code
Cruise Control	No Fault Code
ABS/VSC/TRC	No Fault Code
EMPS	No Fault Code
SRS Airbag	No Fault Code
Air Conditioner	No Fault Code
Combination Meter	No Fault Code
Immobiliser	No Fault Code
