U-Car Grading Report

รายงานผลการตรวจเช็คสภาพรถยนต์
ภายใต้การดูแลของสมาคมการประเมินสภาพรถยนต์ประเทศไทย

U-car Grading Report

รุ่น	HONDA CR-V 2.0		
สี	Black	หมายเลขทะเบียน (Plate number)	1กณ157
รุ่นปี	2012	เลขไมล์	127,987กม.
แบบ	เลขตัวถัง	MRHRM1830DP100653	
หมายเหตุ	ทำสีใหม่ด้วยสีเดิม

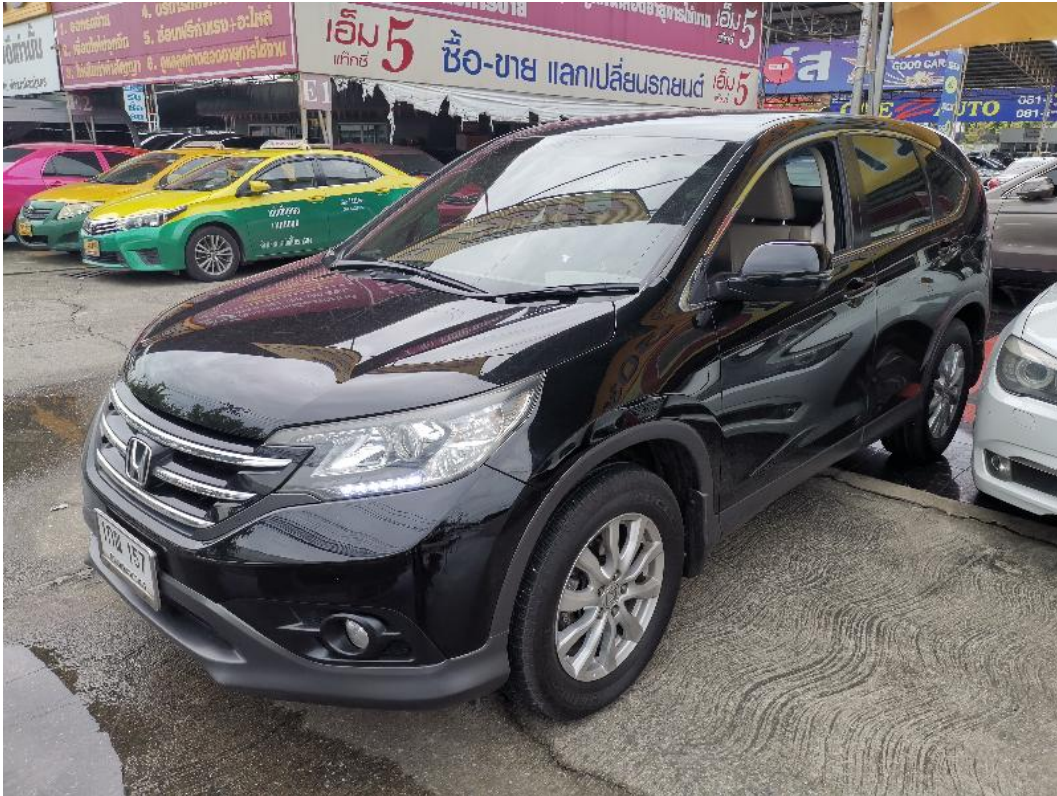
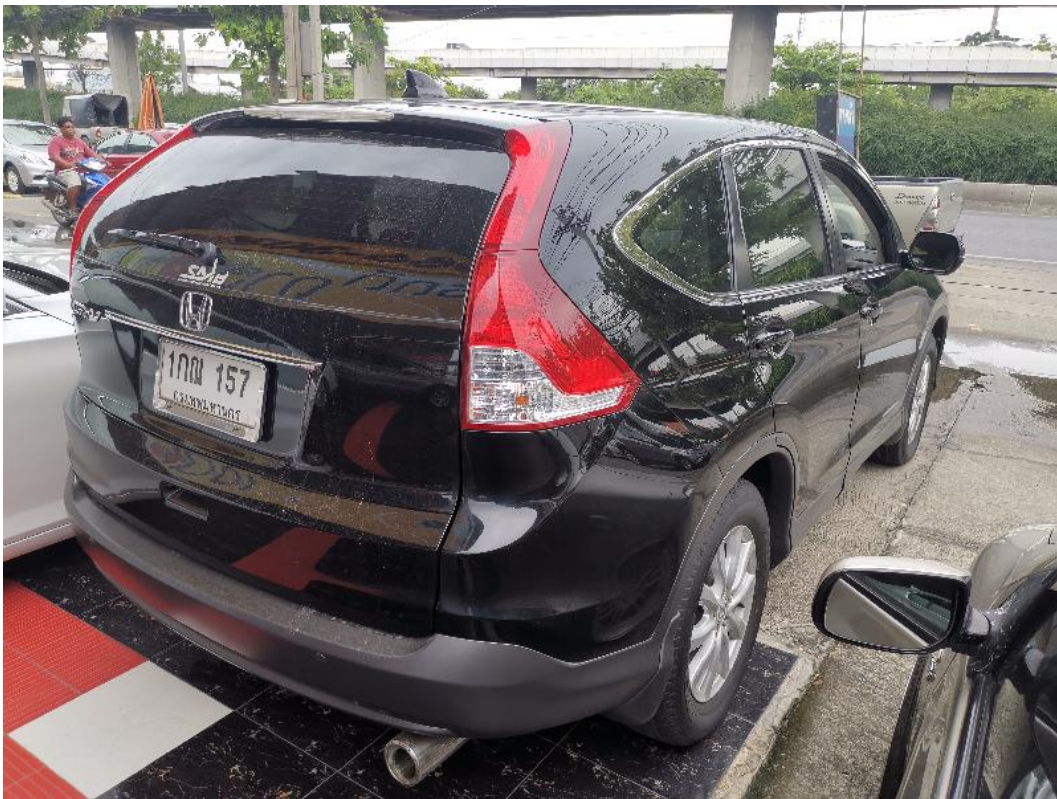
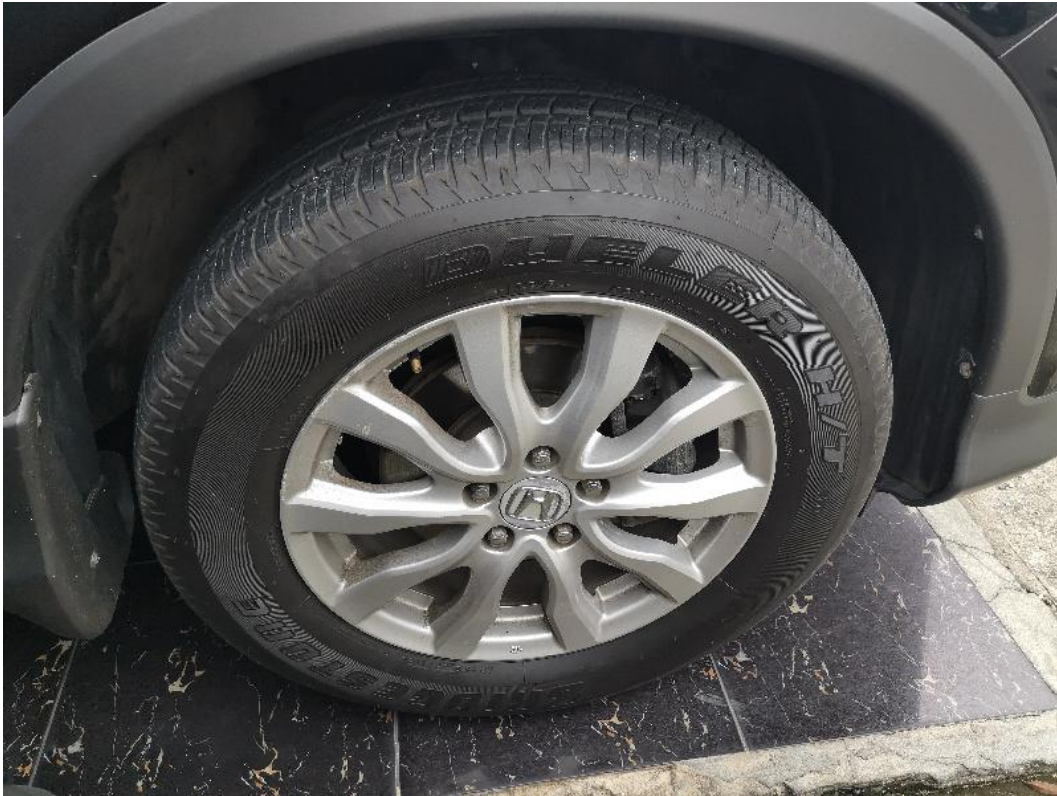
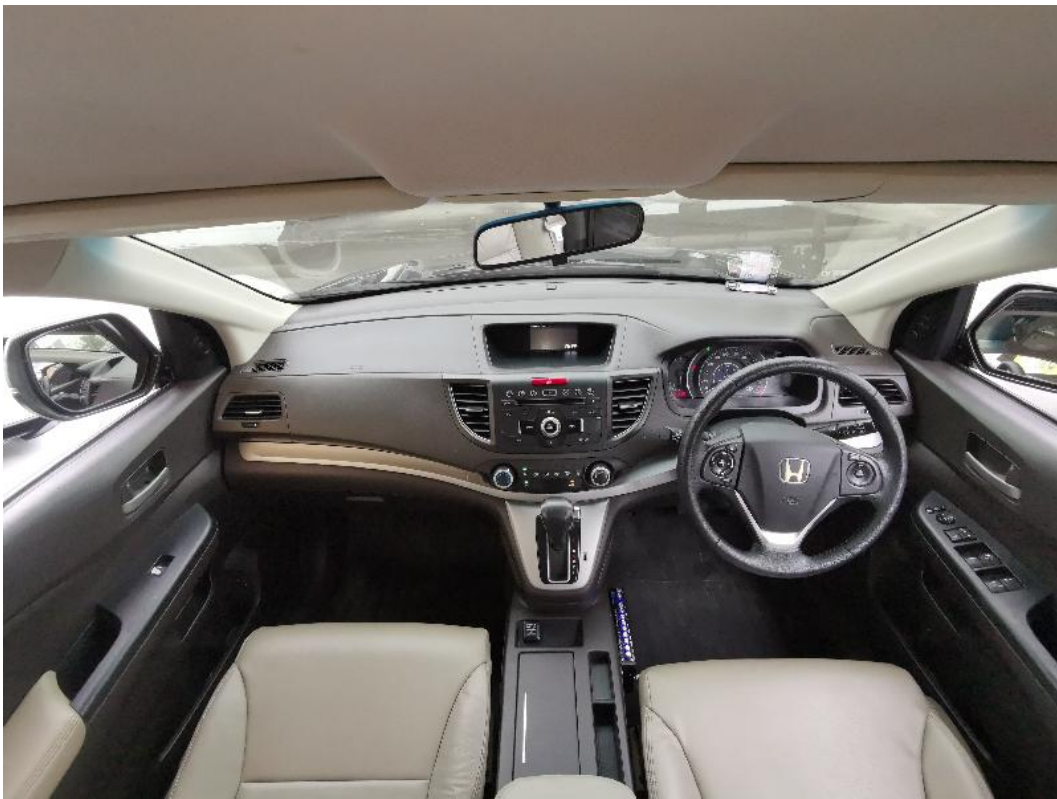
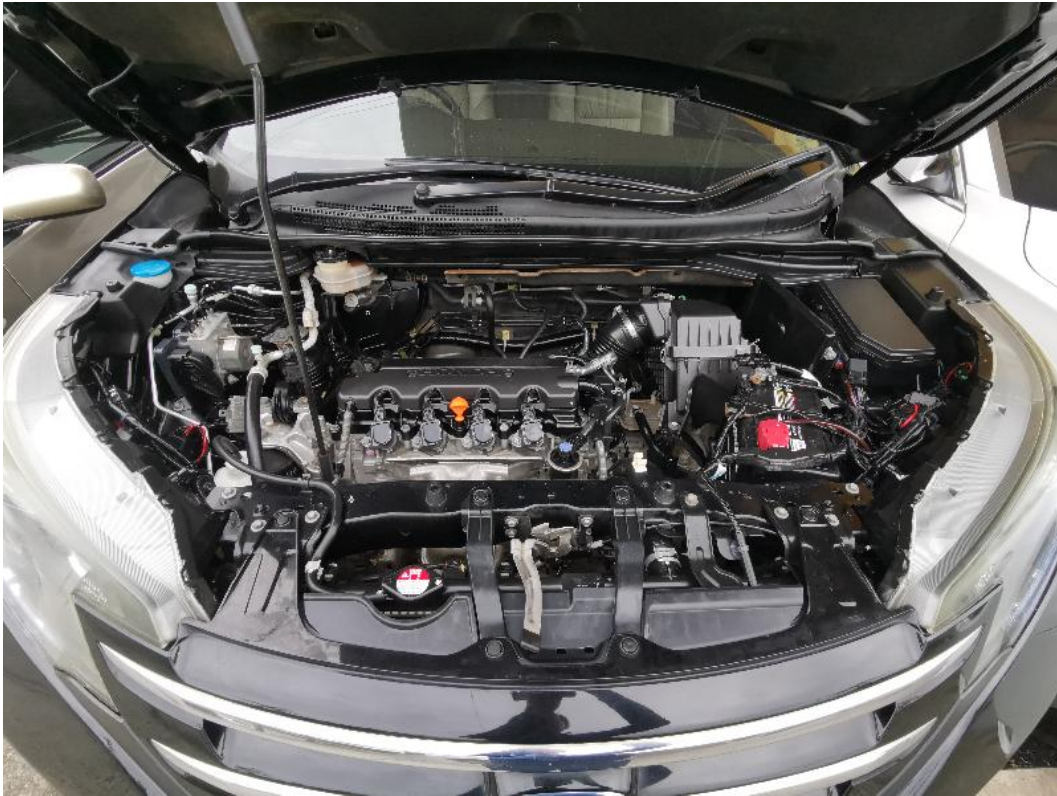
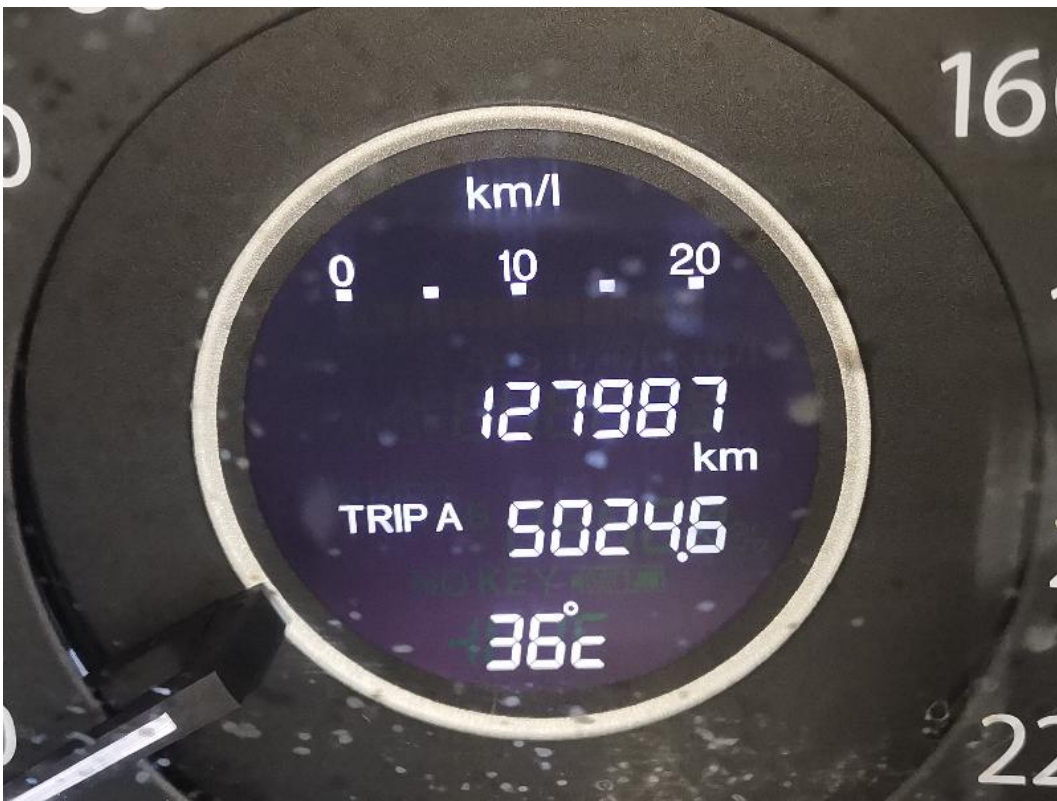
Front left fender ★★★★★	Bonnet / hood ★★★★★	Front bumper ★★★★★	Front right fender ★★★★★	[บันทึก] ทำสีใหม่ด้วยสีเดิม [หน้าต่าง] กระจกหน้ารถ หินกระเด็น บางส่วน [ภายใน] การขับที่ รอยย่น, รอยขีดข่วน มี Headliner คราบ SS
Front left tire, alloy wheel, wheel cover ร่องยางระดับ 9 ★★★★★			Front right tire, alloy wheel, wheel cover ร่องยางระดับ 9 ★★★★★	
Front left door ★★★★★			Front right door ★★★★★	
Left side step / side spoiler ★★★★★			Right side step / side spoiler ★★★★★	
Rear left door ★★★★★			Rear right door ★★★★★	
Left back tire, alloy wheel, wheel cover ร่องยางระดับ 9 ★★★★★			Right front tire, alloy wheel, wheel cover ร่องยางระดับ 9 ★★★★★	
Left back fender ★★★★★			Right back fender ★★★★★	
Roof ★★★★★	Trunk lid / boot lid ★★★★★	Back rear spoiler & under spoiler ★★★★★	Back rear bumper ★★★★★	
Dashboard ★★★★★			Steering wheel ★★★★★	
Front left seat ★★★★★			Front right seat ★★★★★	
Front and back left door trim ★★★★★			Front and back right door trim ★★★★★
