# U-Car Grading Report

# U-car Grading Report

รุ่น	TOYOTA FORTUNER 2.4 V 4X2		
สี	White	หมายเลขทะเบียน (Plate number)	กฉ6554
รุ่นปี	2018	เลขไมล์	52,409กม.
แบบ	เลขตัวถัง	MR0GB3GS300047946

# หมายเหตุเกี่ยวกับสภาพของรถยนต์

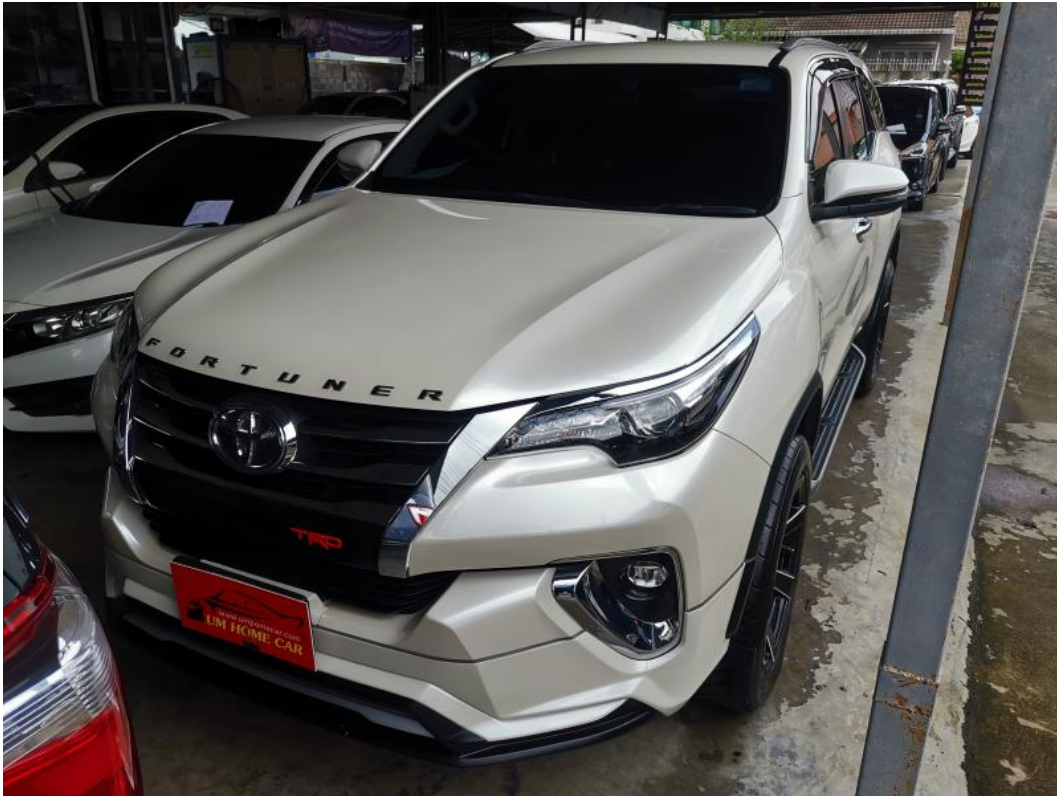
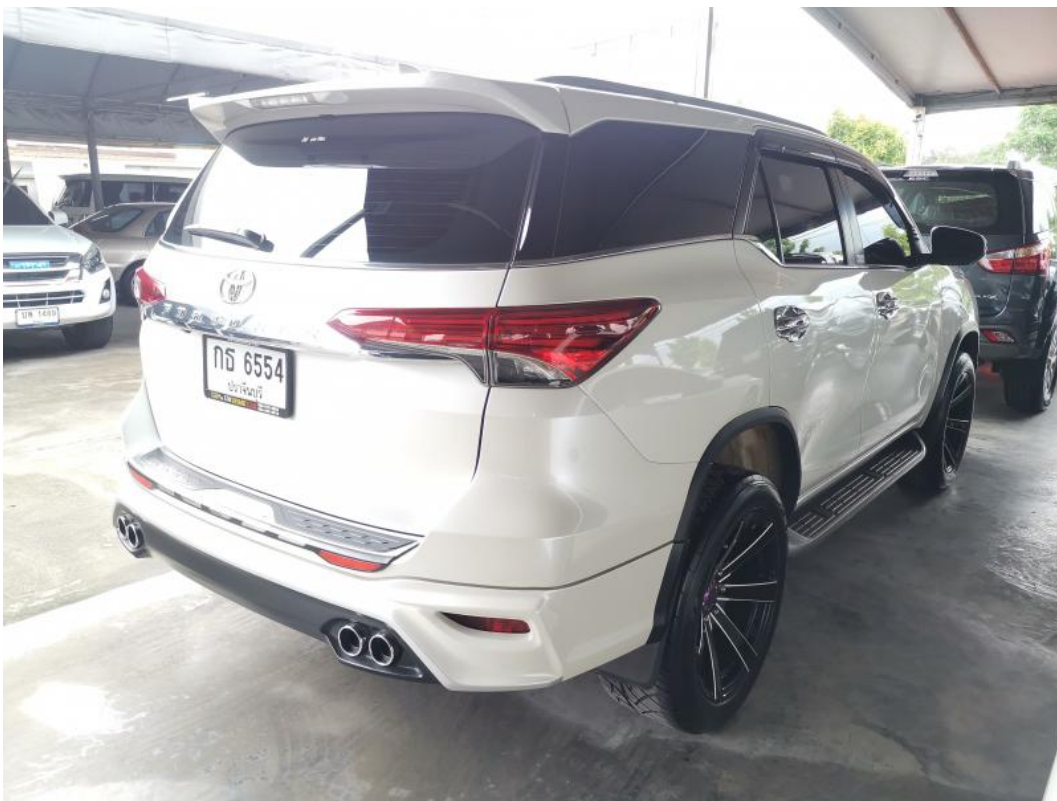
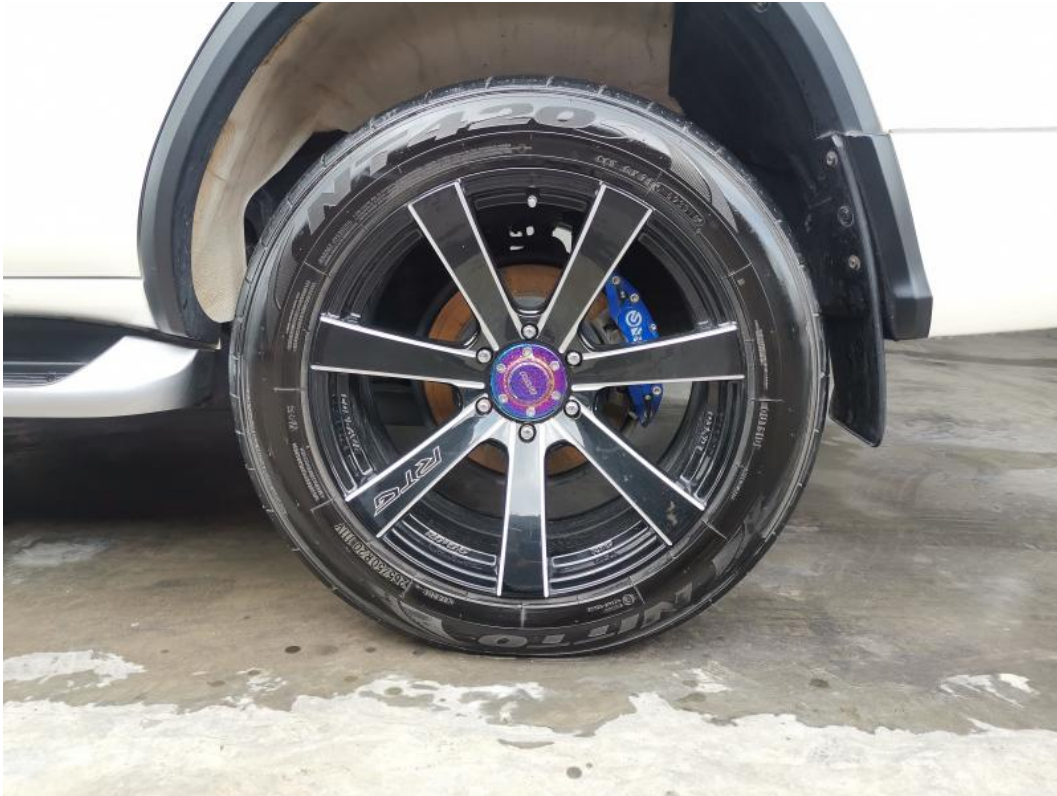
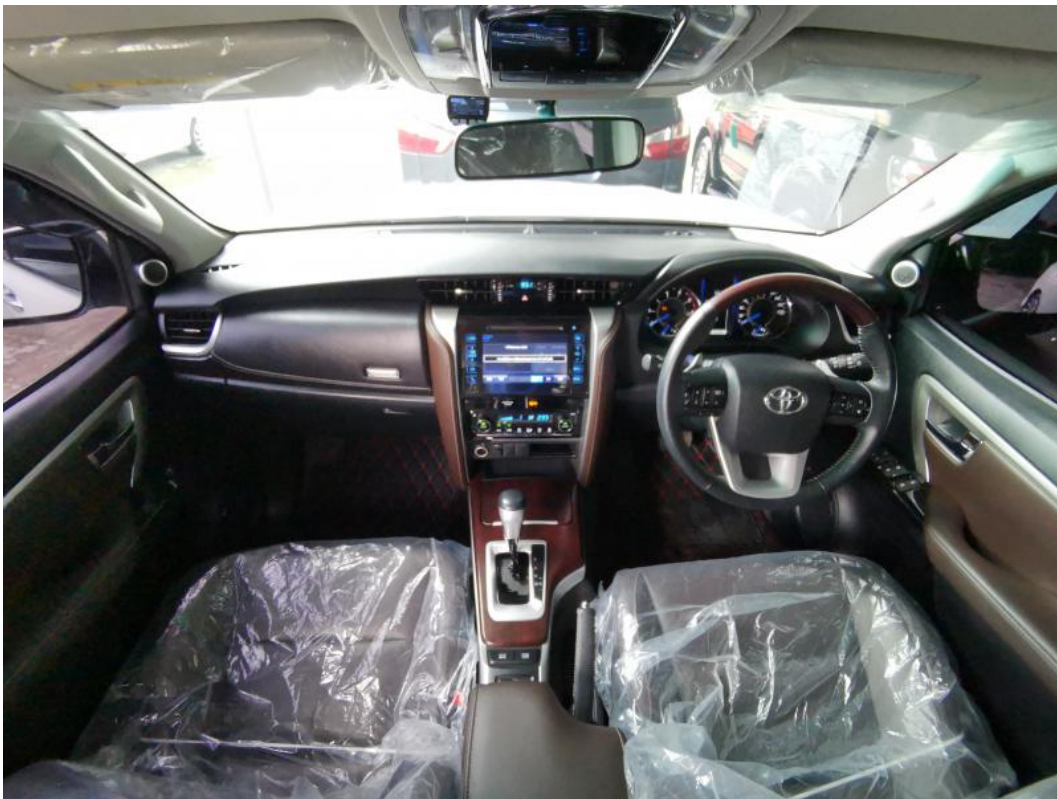
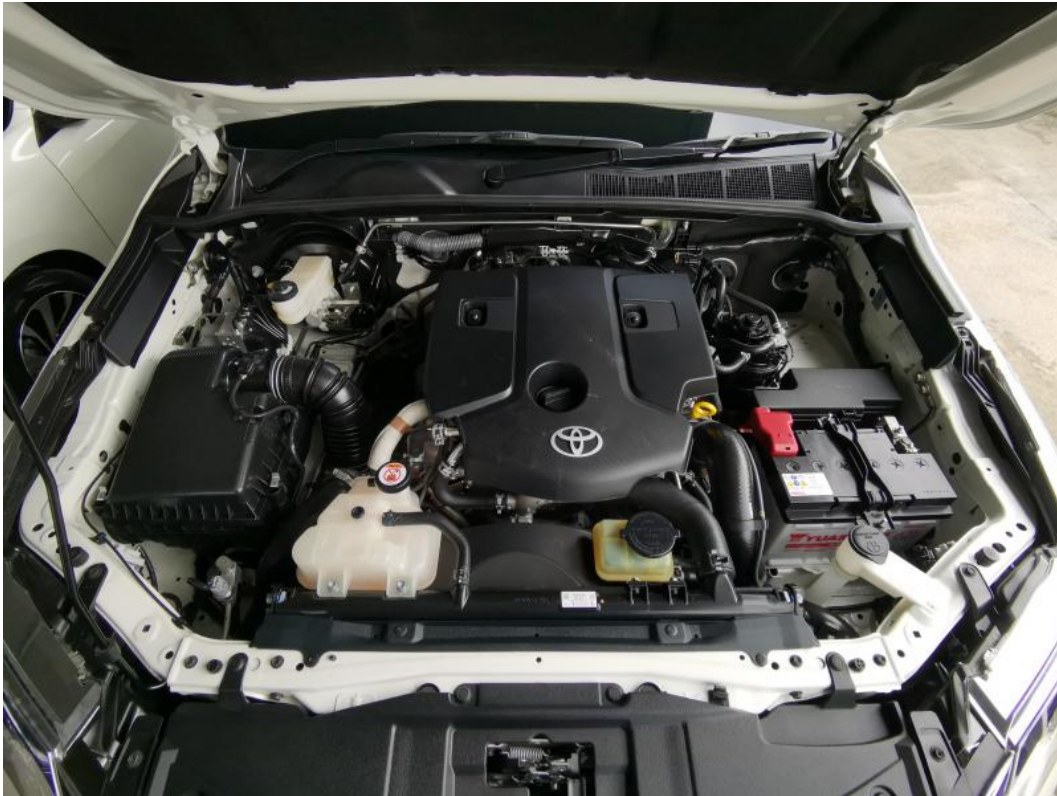
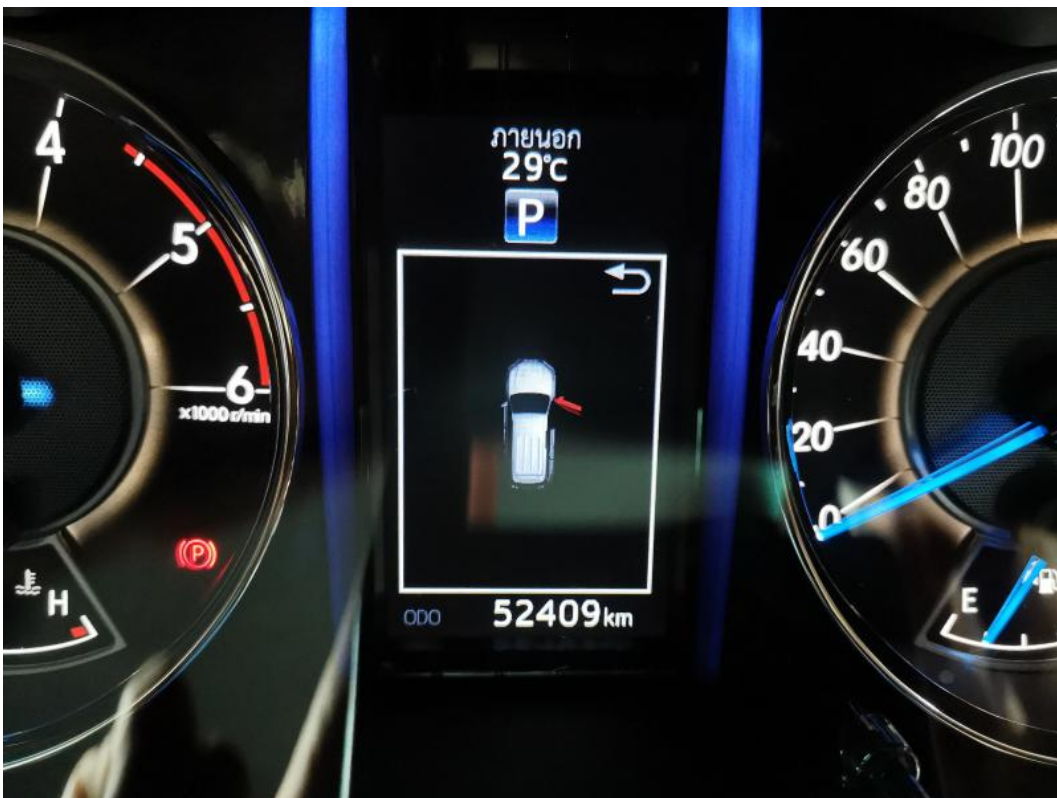
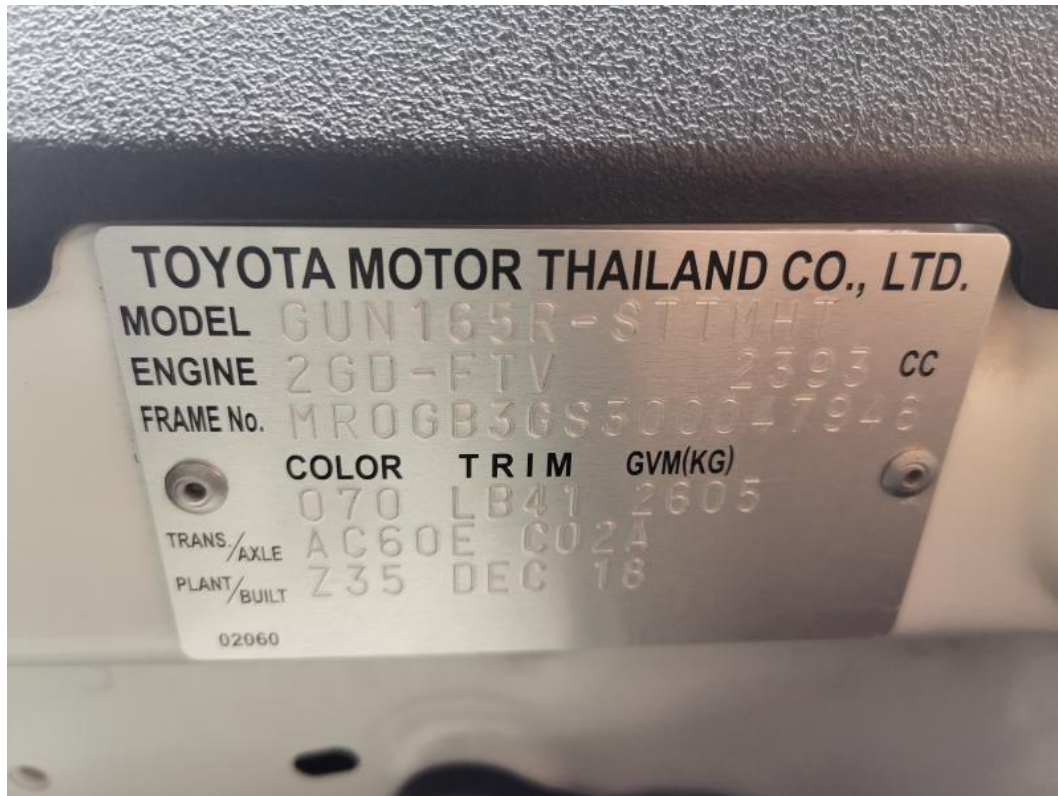
การวินิจฉัย CP 1

**Health Report**

System Name	State
Engine and ECT	No Fault Code
Cruise Control	No Fault Code
ABS/VSC/TRC	No Fault Code
SRS Airbag	No Fault Code
Air Conditioner	No Fault Code
Combination Meter	No Fault Code
HL AutoLeveling	No Fault Code
<b>Navigation System</b>	<b>Find Fault Code   2</b>
Back Door	No Fault Code
Enter&Start	No Fault

Code	Description	State
<b>B1324</b>	Lost Communication with Meter	Current
<b>B1324</b>	Lost Communication with Meter	History
