# U-Car Grading Report

รุ่น	MITSUBISHI TRITON 2.4GLX		
สี	Silver	หมายเลขทะเบียน (Plate number)	1ฒฒ4228
รุ่นปี	2013	เลขไมล์	234,560กม.
แบบ	เลขตัวถัง	MMTCNKA50ED009998

วันที่ตรวจสอบ      2020/2/7

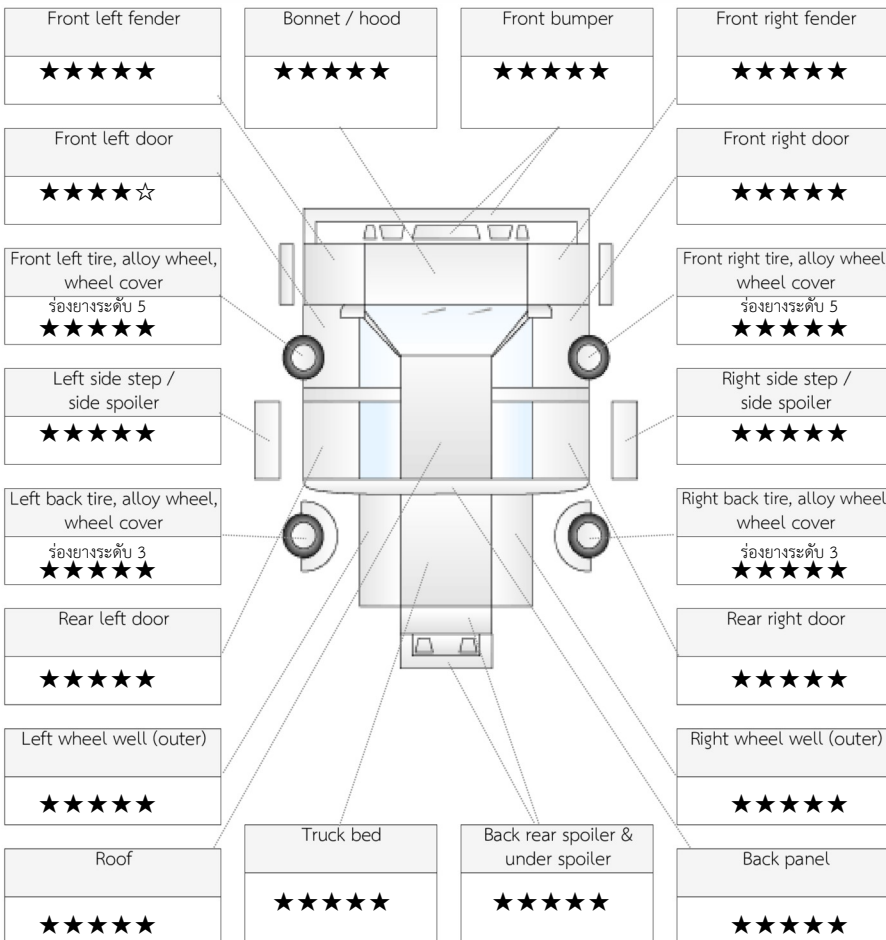
### EXTERIOR/ สภาพภายนอก

### INTERIOR/ สภาพภายใน

[บันทึก]  
Right center panel ทำเครื่องหมายจากงานโลหะ มี  
Left center panel ทำเครื่องหมายจากงานโลหะ มี  
Door Molding ถลอก มี  
Left center panel ถลอก หรือDent M  
Set buck panel ถลอก หรือDent L  
Right center panel ถลอก นิดหน่อย เล็กน้อย

[ภายใน]  
Headliner นึกขาด.ขาด SS  
การจับซี่ รอยย่น.รอยขีดข่วน มี  
ตกแตงอื่นๆ รอยขีดข่วน บางส่วน  
ตกแตงอื่นๆ รอยย่น SS  
Headliner รอยย่น S
