U-Car Grading Report

รายงานผลการตรวจเช็คสภาพรถยนต์
ภายใต้การดูแลของสมาคมการประเมินสภาพรถยนต์ประเทศไทย

รุ่น	HONDA CIVIC 1.8 E		
สี	White	หมายเลขทะเบียน (Plate number)	1กธ5076
รุ่นปี	2012	เลขไมล์	113,612กม.
แบบ	เลขตัวถัง	MRHFB2630CP106463	
หมายเหตุ	ทำสีใหม่ด้วยสีเดิม

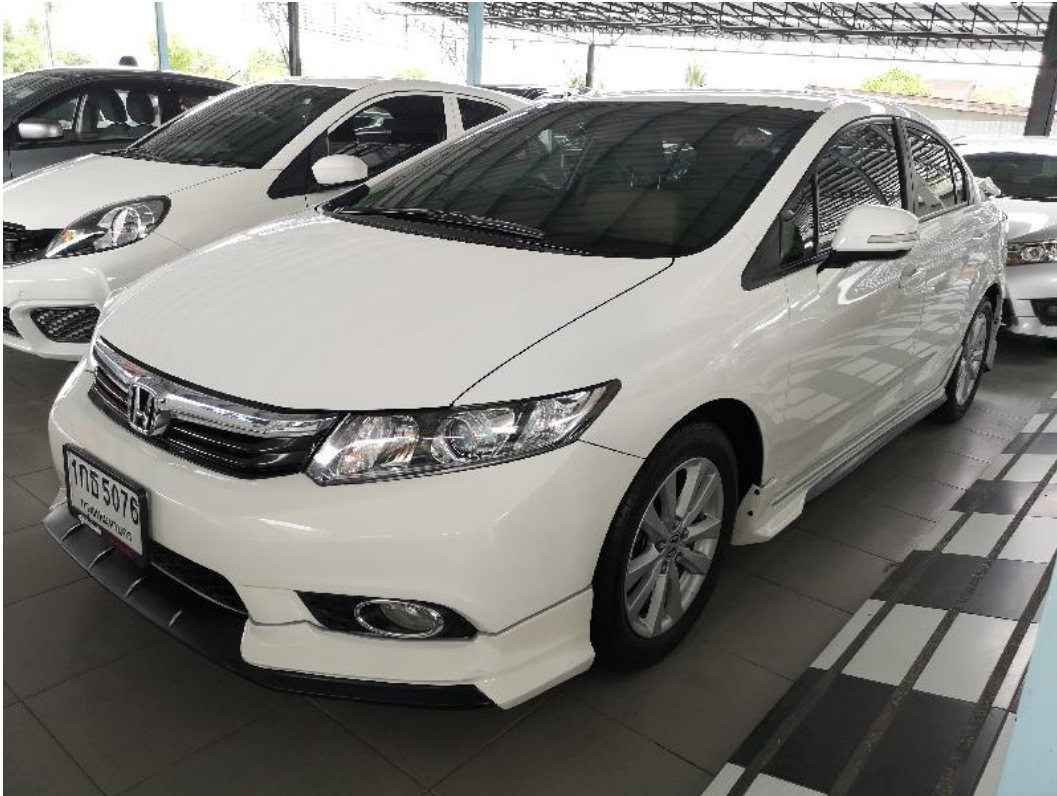
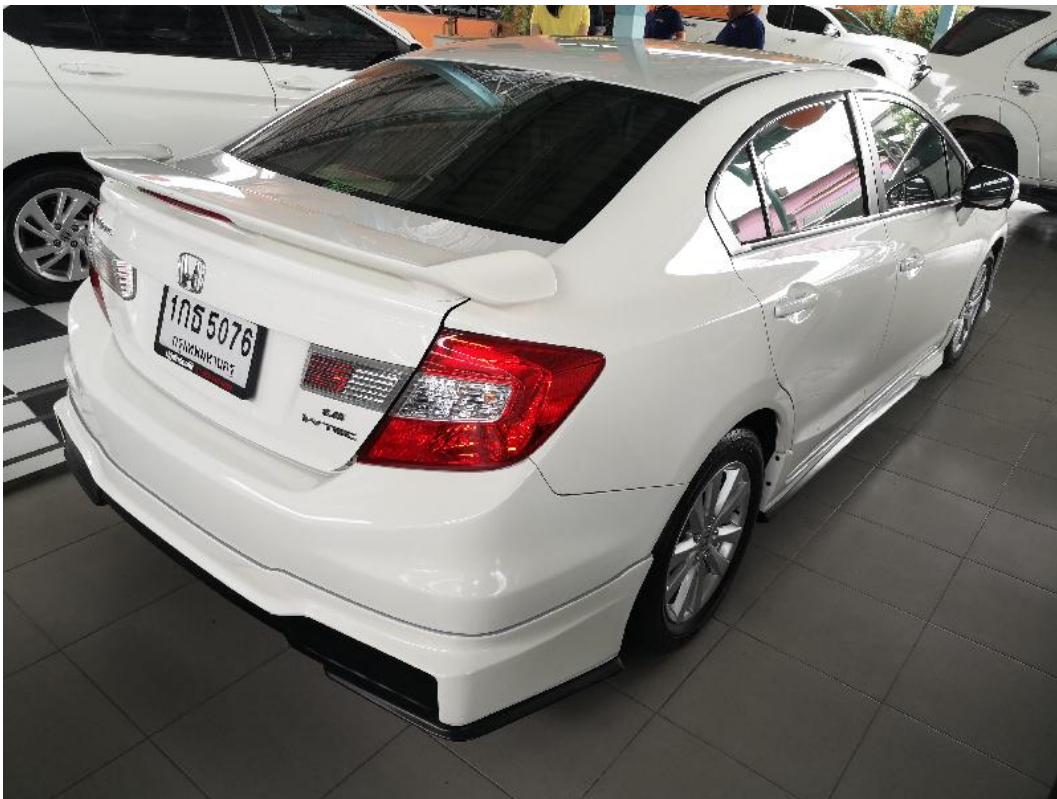
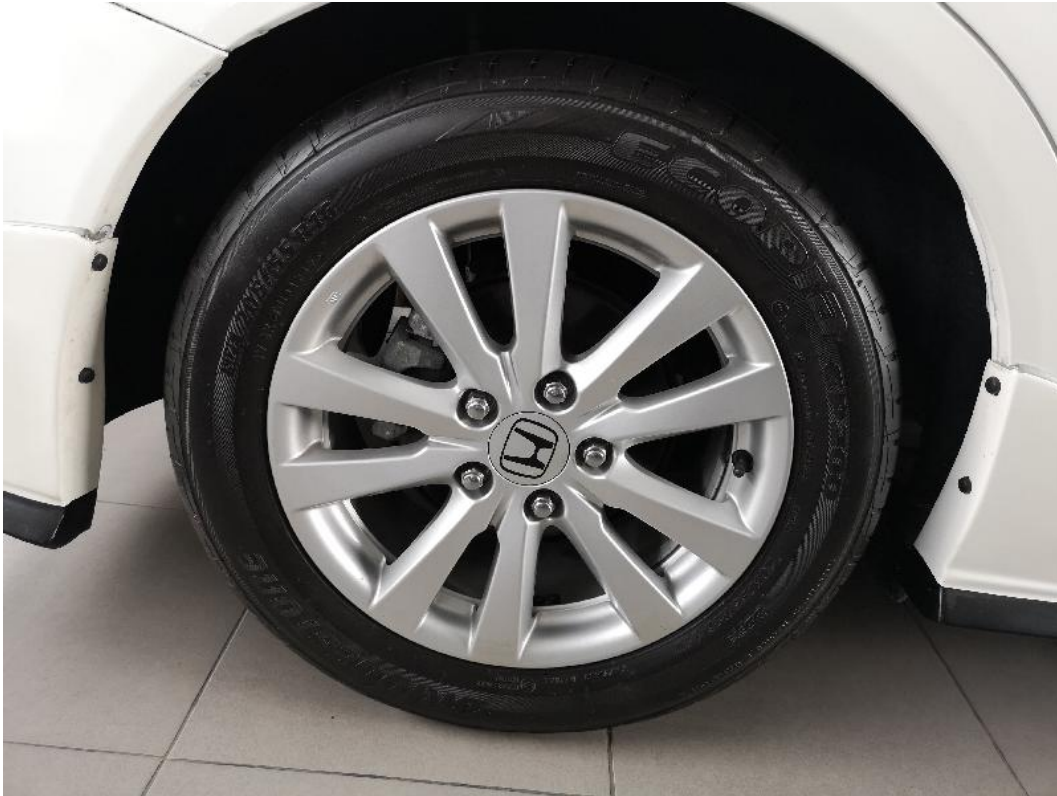
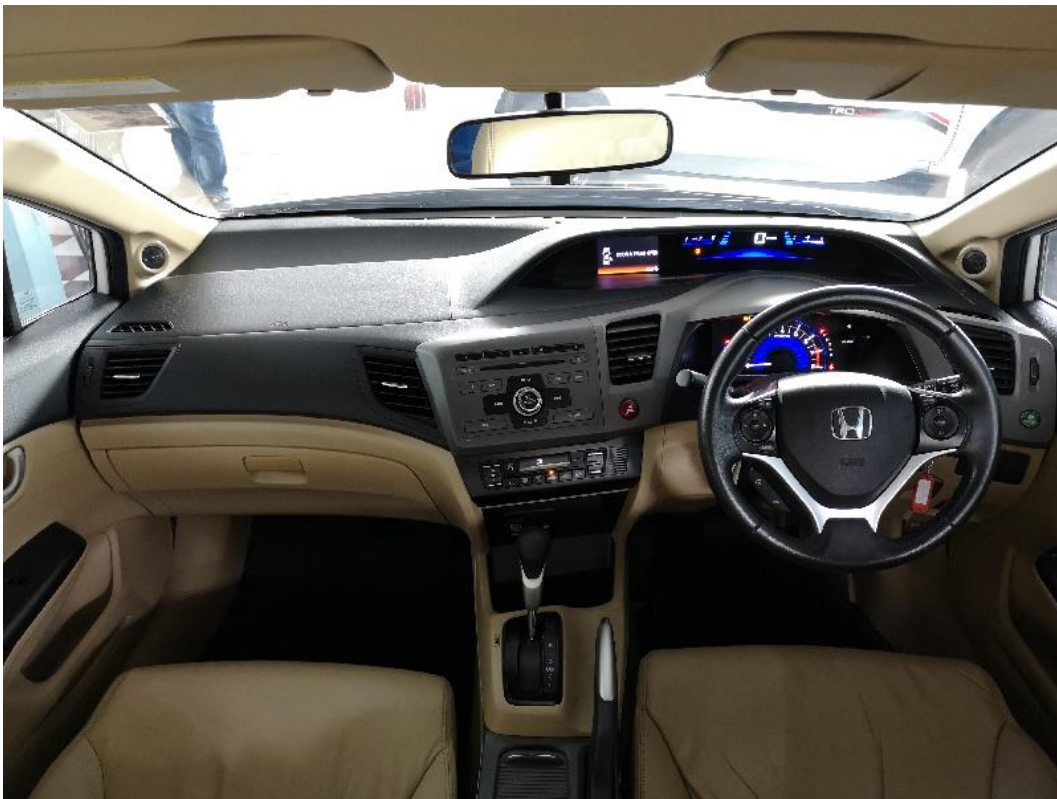
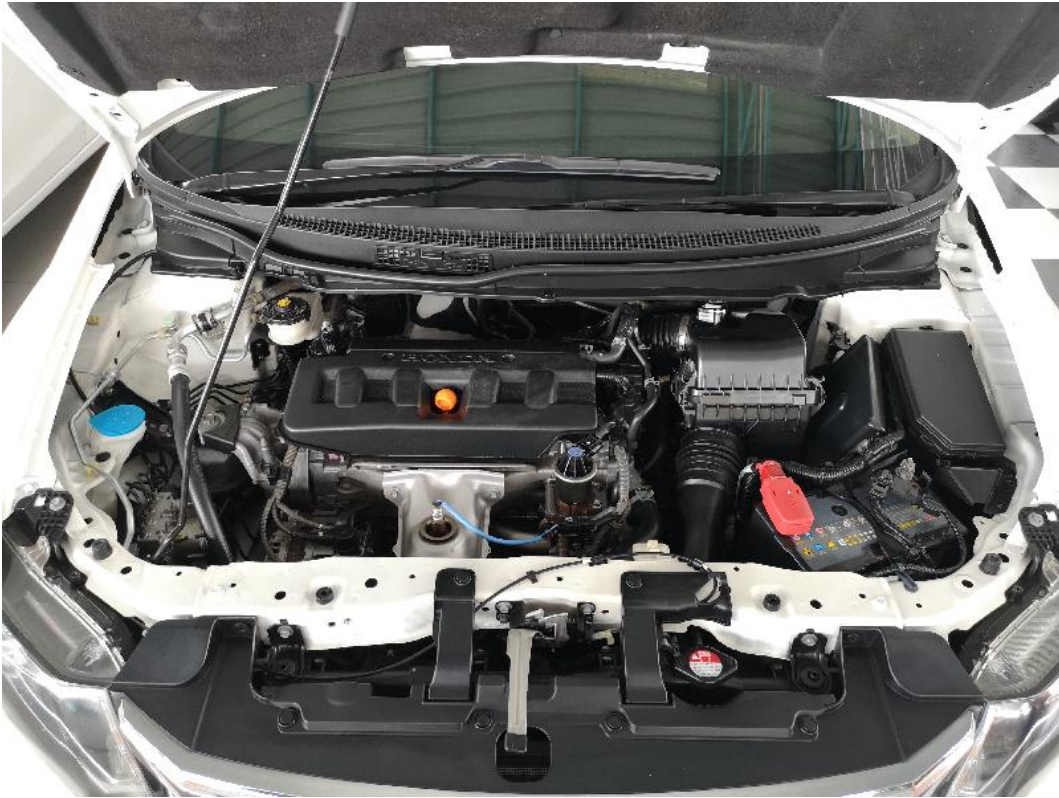
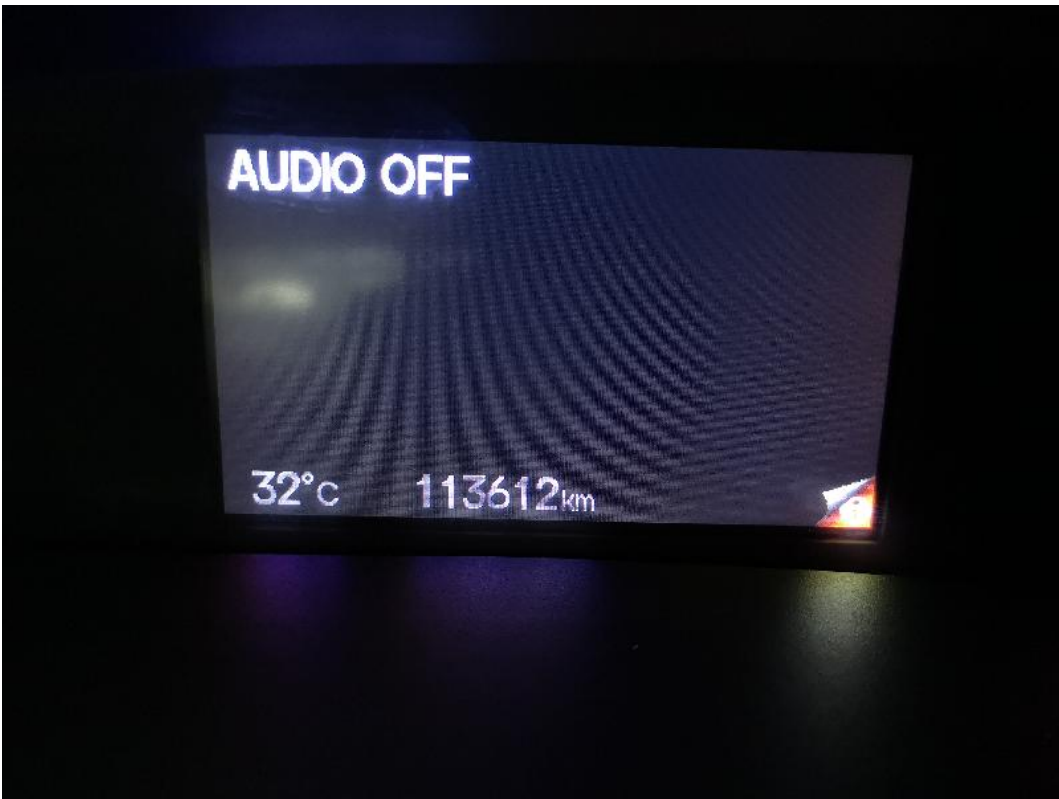
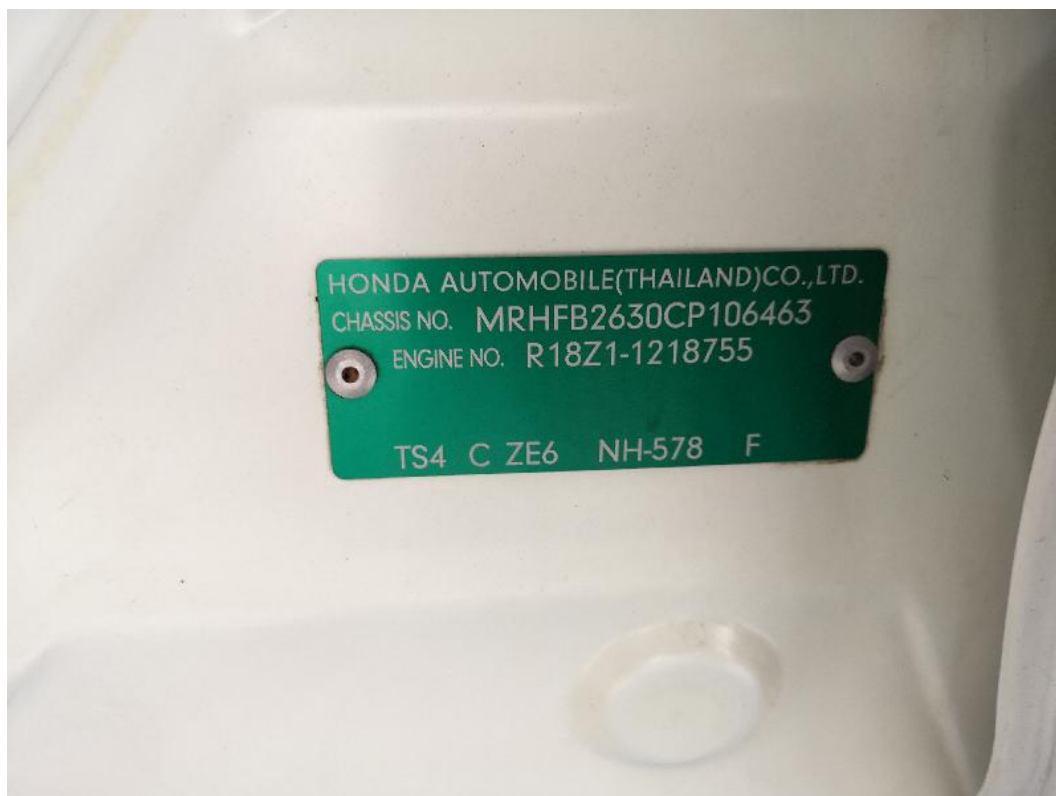
<p>Front left fender ★★★★★</p> <p>Front left tire, alloy wheel, wheel cover ร่องยางระดับ 5 ★★★★★</p> <p>Front left door ★★★★★</p> <p>Left side step / side spoiler ★★★★★</p> <p>Rear left door ★★★★★</p> <p>Left back tire, alloy wheel, wheel cover ร่องยางระดับ 5 ★★★★★</p> <p>Left back fender ★★★★★</p> <p>Roof ★★★★★</p> <p>Dashboard ★★★★★</p> <p>Front left seat ★★★★★</p> <p>Front and back left door trim ★★★★★</p> <p>Rear seat ★★★★★</p>	<p>Bonnet / hood ★★★★★</p> <p>Front bumper ★★★★★</p> <p>Front right fender ★★★★★</p> <p>Front right tire, alloy wheel, wheel cover ร่องยางระดับ 5 ★★★★★</p> <p>Front right door ★★★★★</p> <p>Right side step / side spoiler ★★★★★</p> <p>Rear right door ★★★★★</p> <p>Right front tire, alloy wheel, wheel cover ร่องยางระดับ 5 ★★★★★</p> <p>Right back fender ★★★★★</p> <p>Trunk lid / boot lid ★★★★★</p> <p>Back rear spoiler & under spoiler ★★★★★</p> <p>Back rear bumper ★★★★★</p>	<p>Steering wheel ★★★★★</p> <p>Front right seat ★★★★★</p> <p>Front and back right door trim ★★★★★</p> <p>Console ★★★★★</p> <p>Luggage room ★★★★★</p>	<p>[บันทึก] ทำสีใหม่ด้วยสีเดิม</p> <p>[หน้าต่าง] กระจกหน้ารถ ทึบกระเด็น บางส่วน</p> <p>[เบา] Right head light หมอก ขุ่นมัว บางส่วน</p> <p>[ภายใน] Headliner คราบ S Headliner รอยย่น SS</p>
