U-Car Grading Report

U-car Grading Report

รุ่น	NISSAN MARCH 1.2 EL		
สี	Silver	หมายเลขทะเบียน (Plate number)	4กท4076
รุ่นปี	2013	เลขไมล์	53,259กม.
แบบ	เลขตัวถัง	MNTFBUK13Z0333384

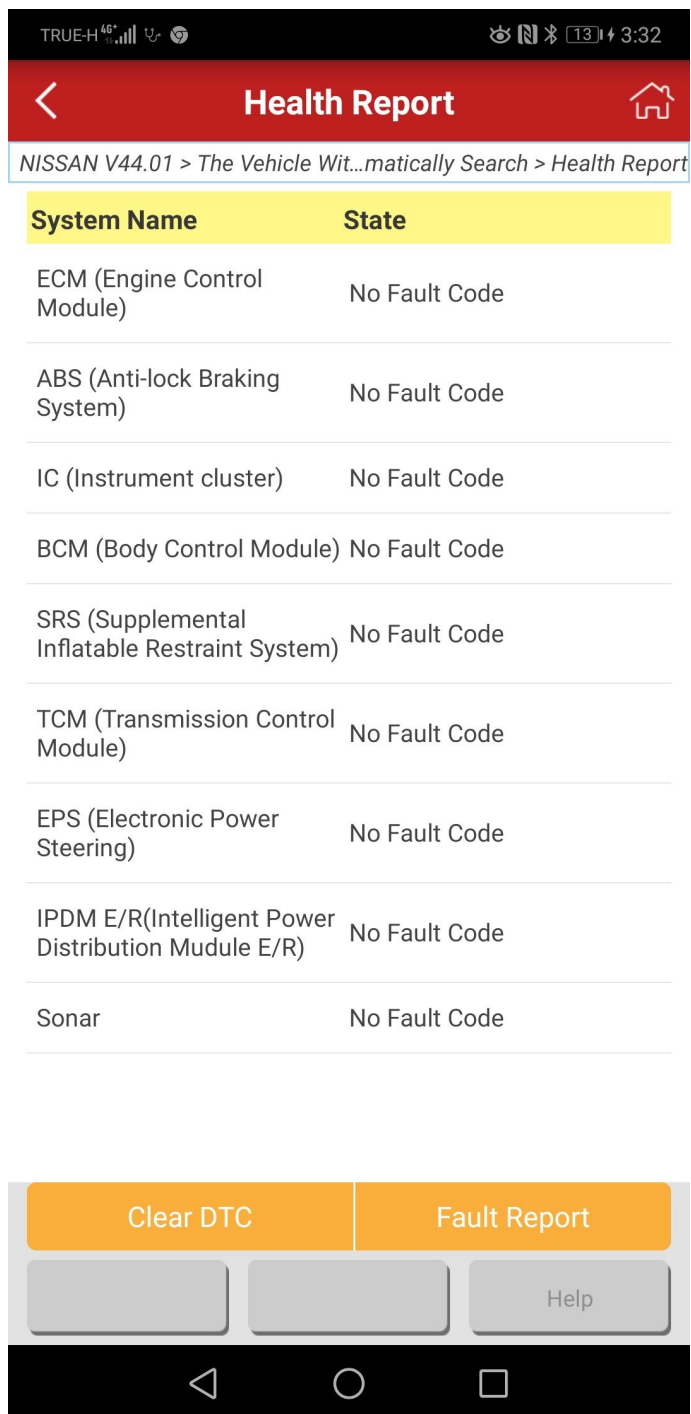
Health Report

System Name	State
ECM (Engine Control Module)	No Fault Code
ABS (Anti-lock Braking System)	No Fault Code
IC (Instrument cluster)	No Fault Code
BCM (Body Control Module)	No Fault Code
SRS (Supplemental Inflatable Restraint System)	No Fault Code
TCM (Transmission Control Module)	No Fault Code
EPS (Electronic Power Steering)	No Fault Code
IPDM E/R(Intelligent Power Distribution Mudule E/R)	No Fault Code
Sonar	No Fault Code
