# U-Car Grading Report

รายงานผลการตรวจเช็คสภาพรถยนต์  
ภายใต้การดูแลของสมาคมการประเมินสภาพรถยนต์ประเทศไทย

รุ่น	HONDA CIVIC 1.8 E		
สี	Silver	หมายเลขทะเบียน (Plate number)	ขย9481
รุ่นปี	2012	เลขไมล์	65,853กม.
แบบ	เลขตัวถัง	MRHFB2630CP201312

เครื่องยนต์	สภาพดี
วันที่ตรวจสอบ	2020/1/17
สาขา	84 Car center
ที่อยู่

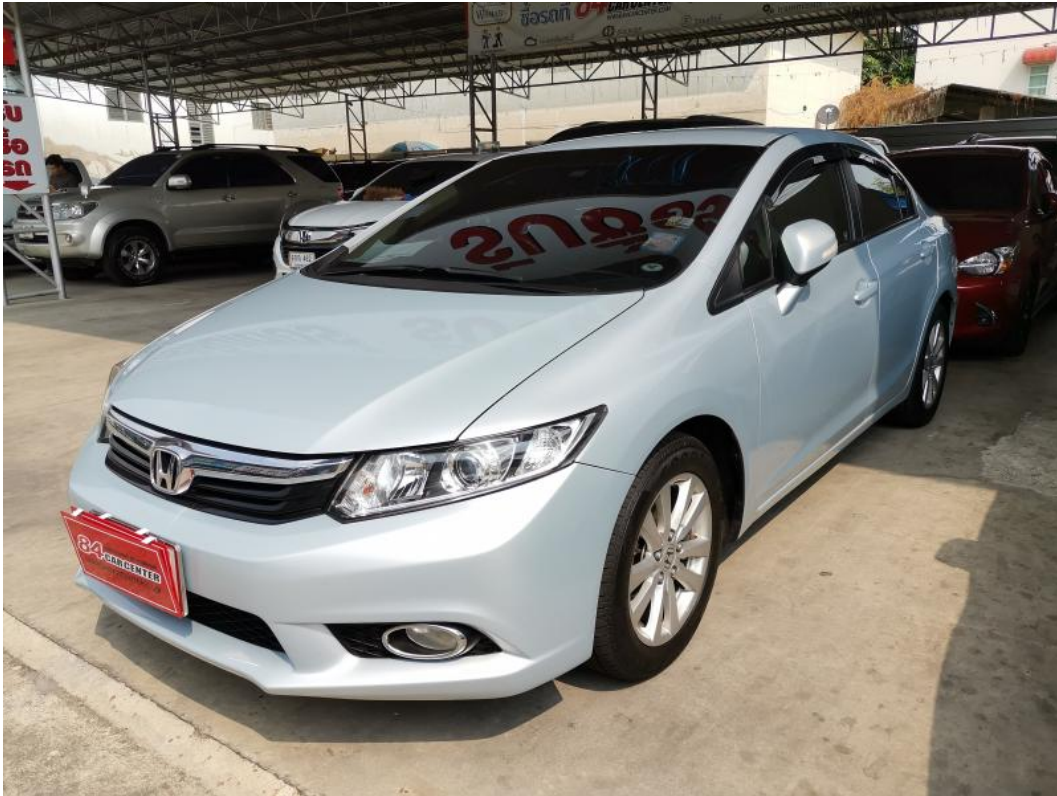
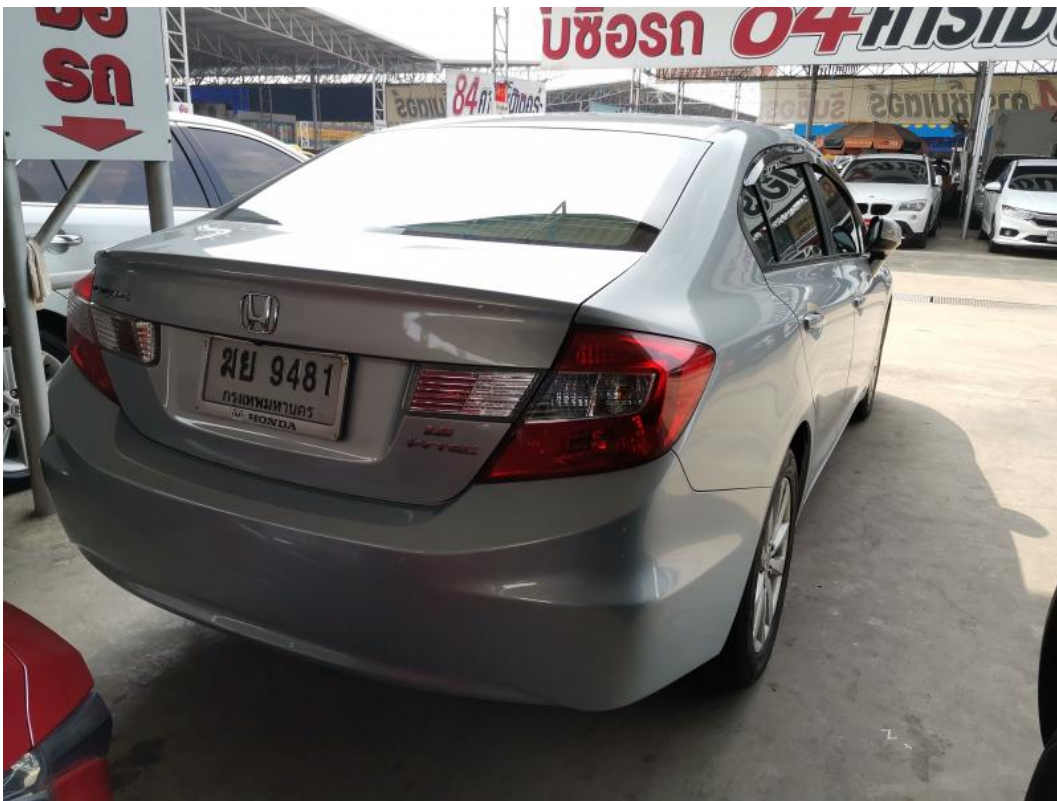
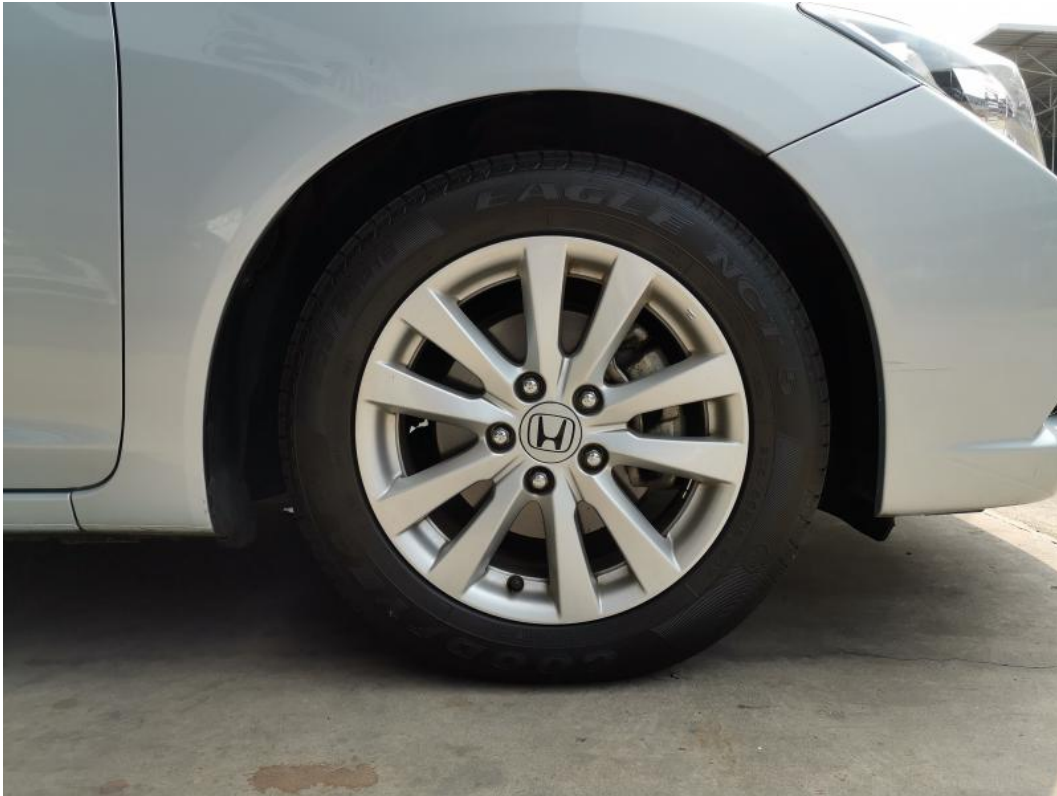
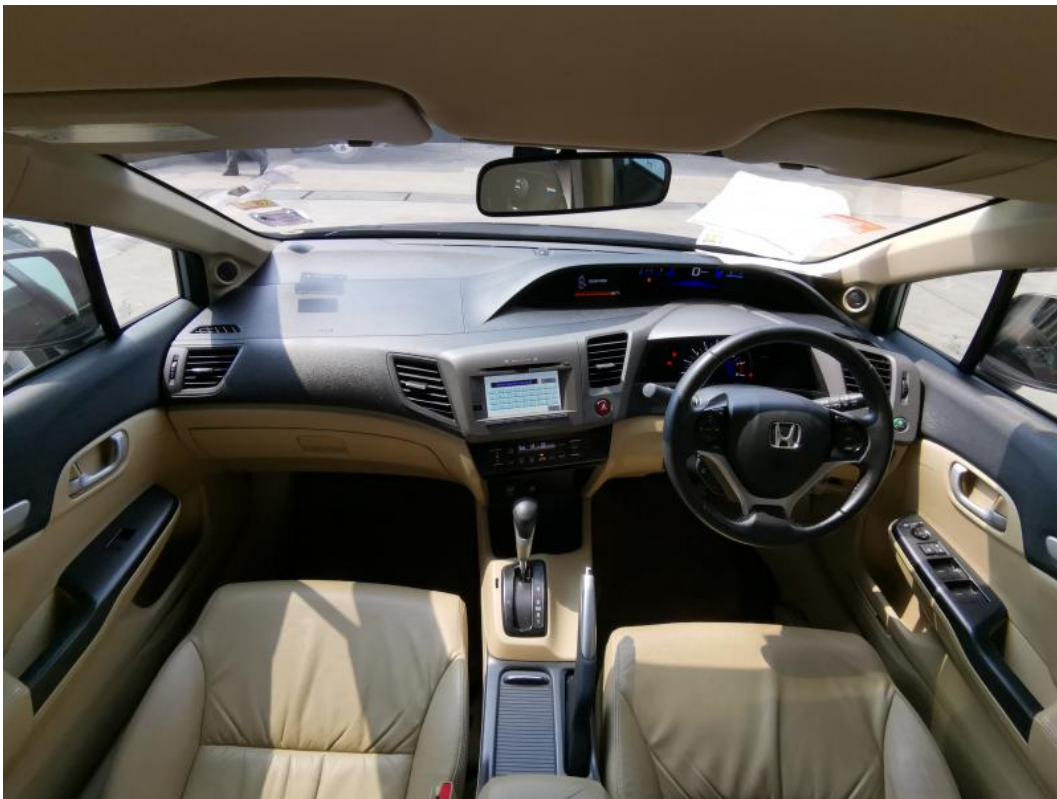
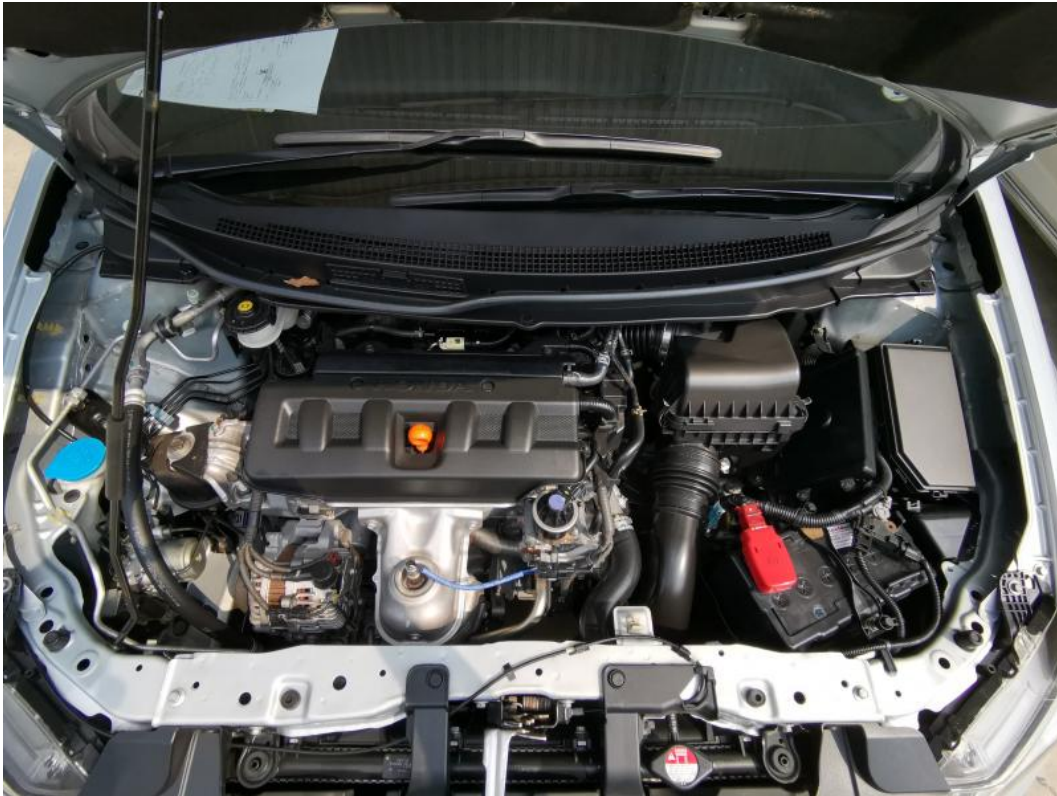
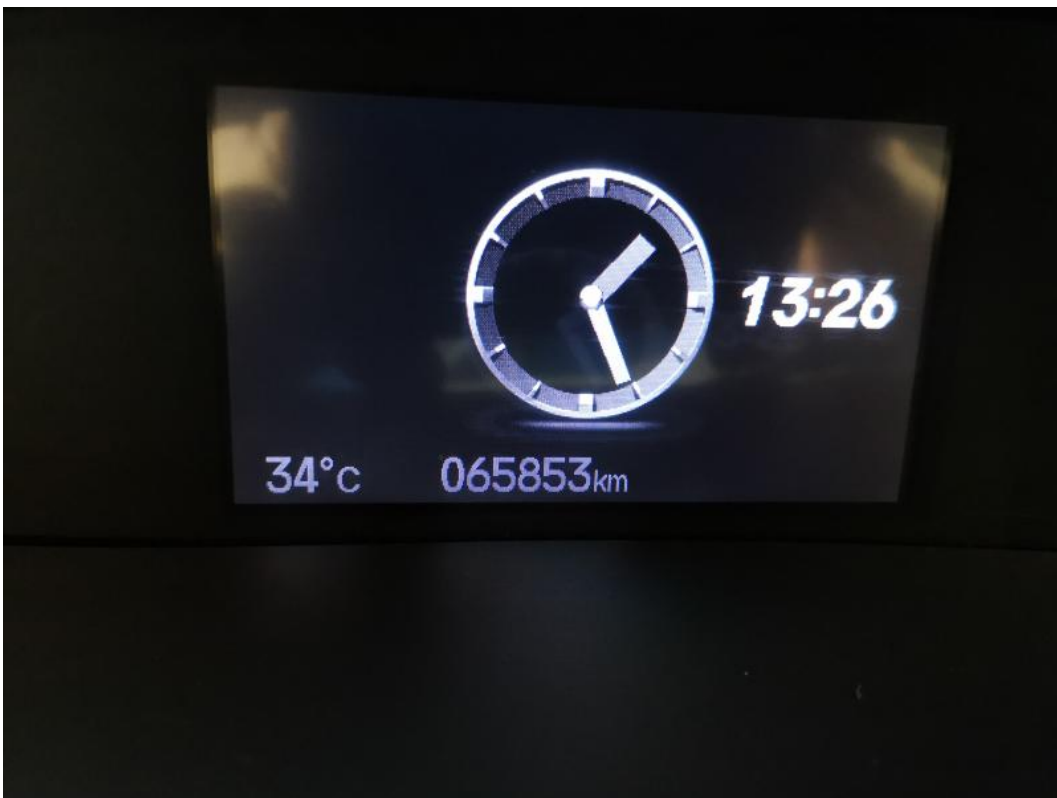
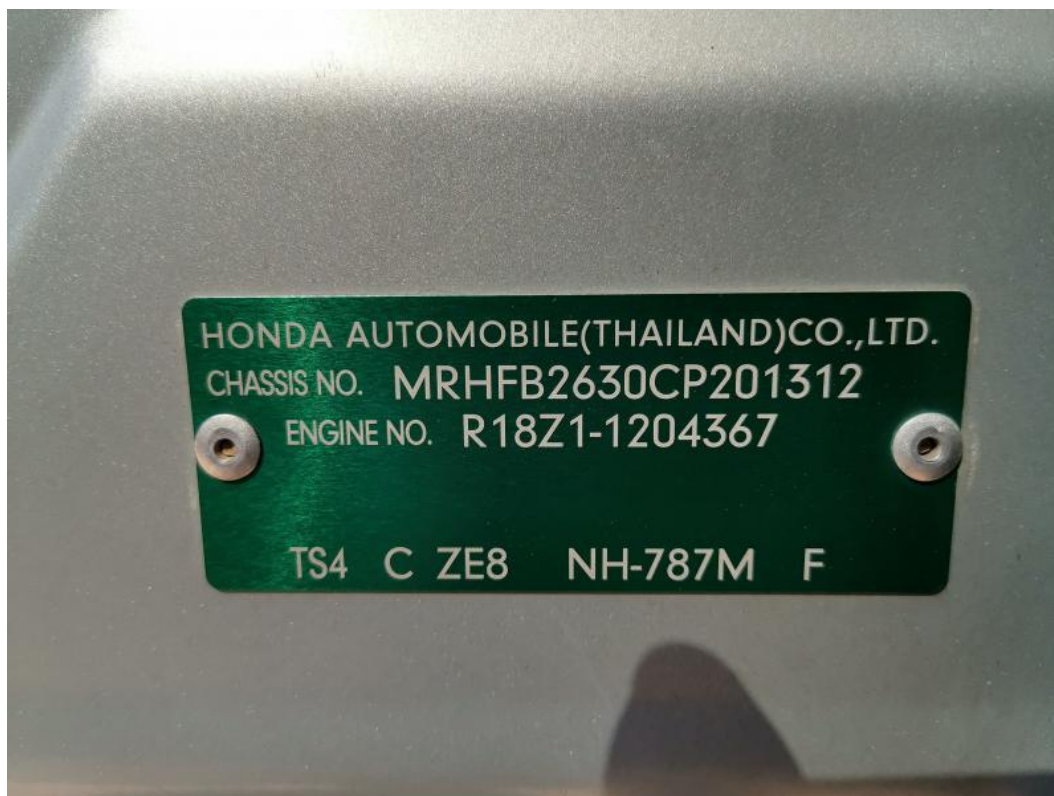
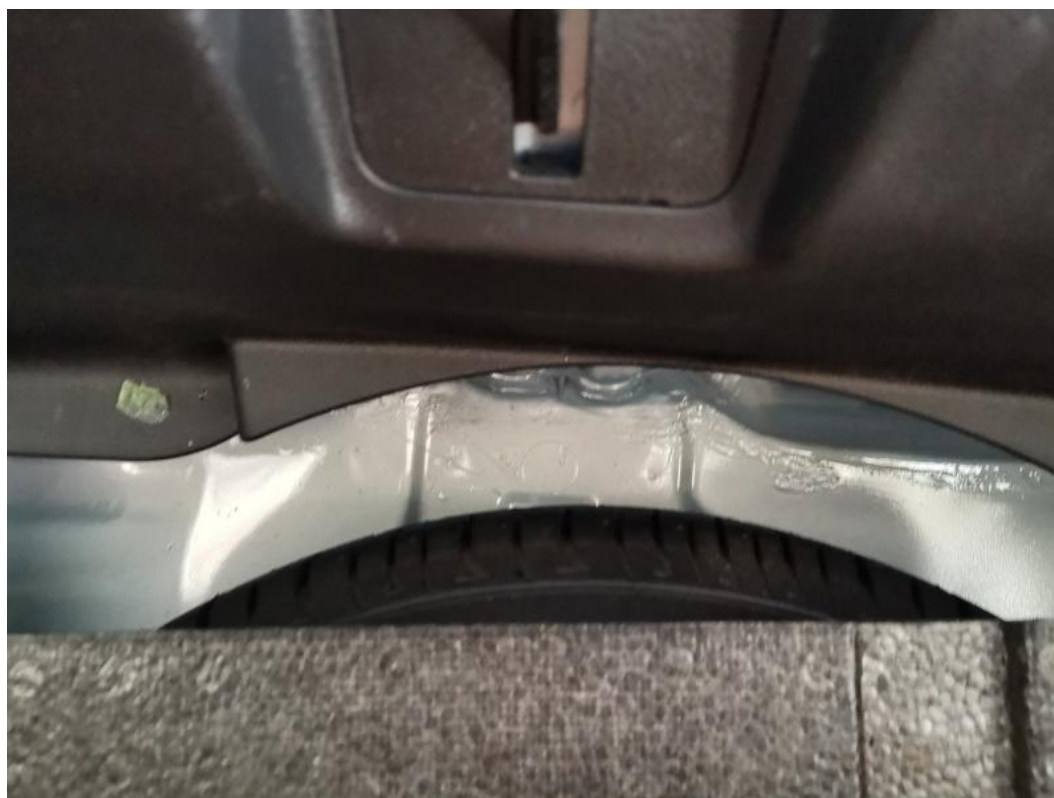
Rear Floor/Trunk Floor ความเสียหาย  
Rear Floor/Trunk Floor เครื่องหมายโครงสร้างรถ

Reinforcement and crash box replace  
[บันทึก]  
Rear Floor/Trunk Floor ฟันสี มี  
Door handle ถลอก มี  
Radiator core support ความเสียหาย มี

[หน้าต่าง]  
กระจกหน้ารถ หินกระเด็น บางส่วน

[ภายใน]  
ห้องของ สกปรก, รอยขีดข่วน บางส่วน  
การจับที่ รอยย่น, รอยขีดข่วน มี  
ตกแต่งอื่นๆ รอยขีดข่วน บางส่วน  
Headliner คราบ SS  
ตกแต่งอื่นๆ รอยย่น SS  
Headliner รอยย่น S
