U-Car Grading Report

U-car Grading Report

รุ่น	TOYOTA INNOVA 2.0 E		
สี	Grey	หมายเลขทะเบียน (Plate number)	5กษ1935
รุ่นปี	2017	เลขไมล์	73,234กม.
แบบ	เลขตัวถัง	MHFJW8EM602325029	
หมายเหตุ	ทำสีใหม่ด้วยสีเดิม

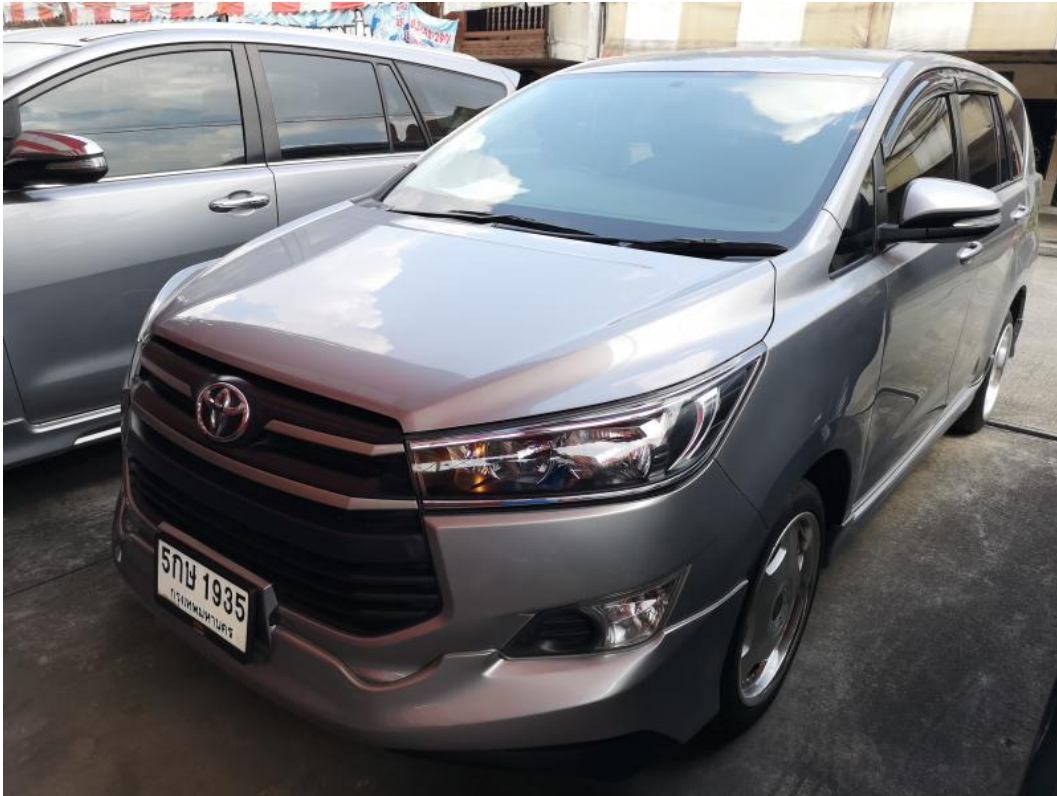
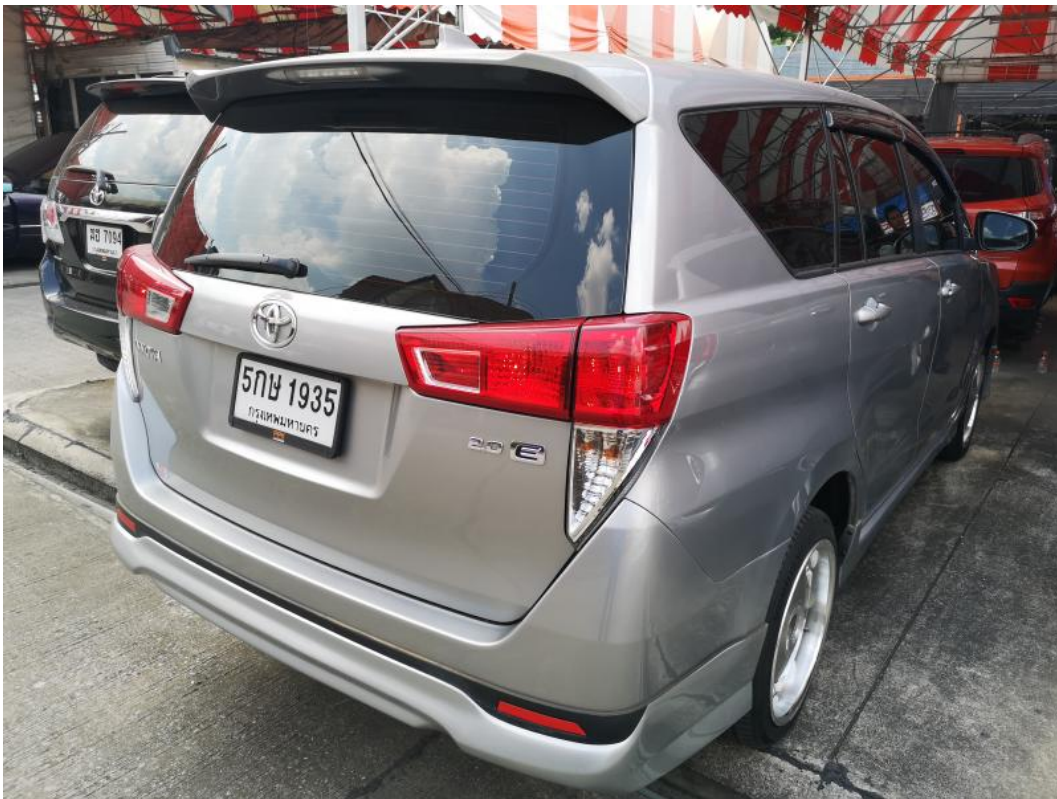
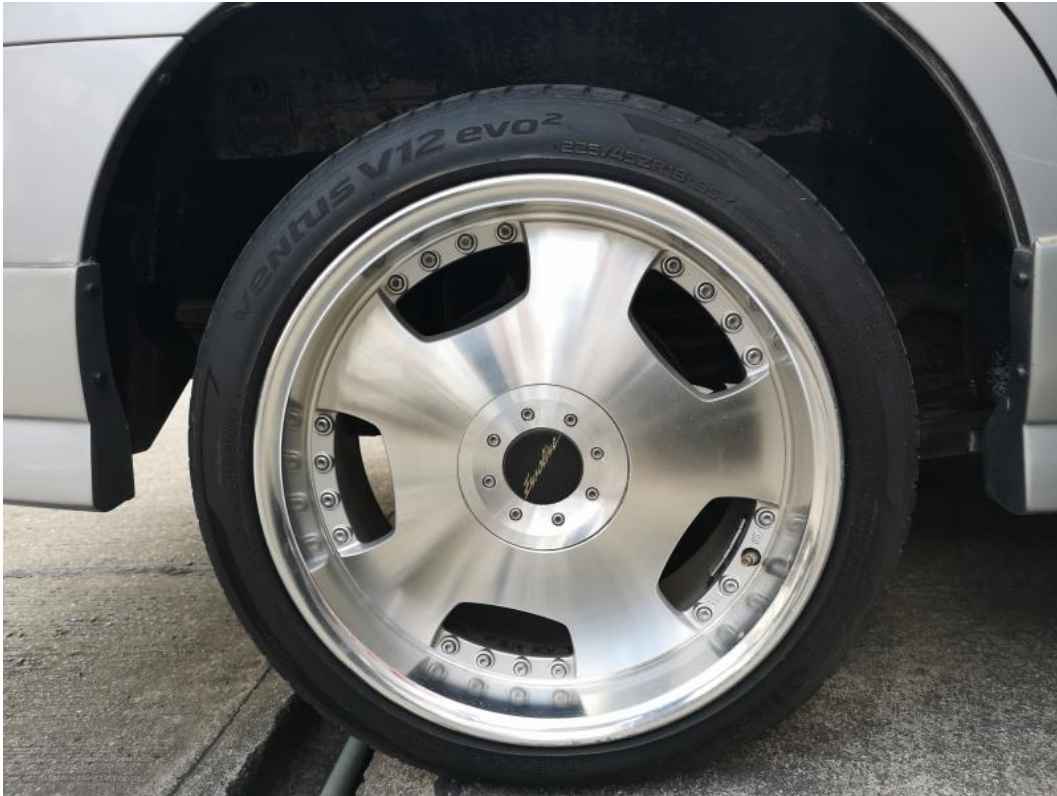
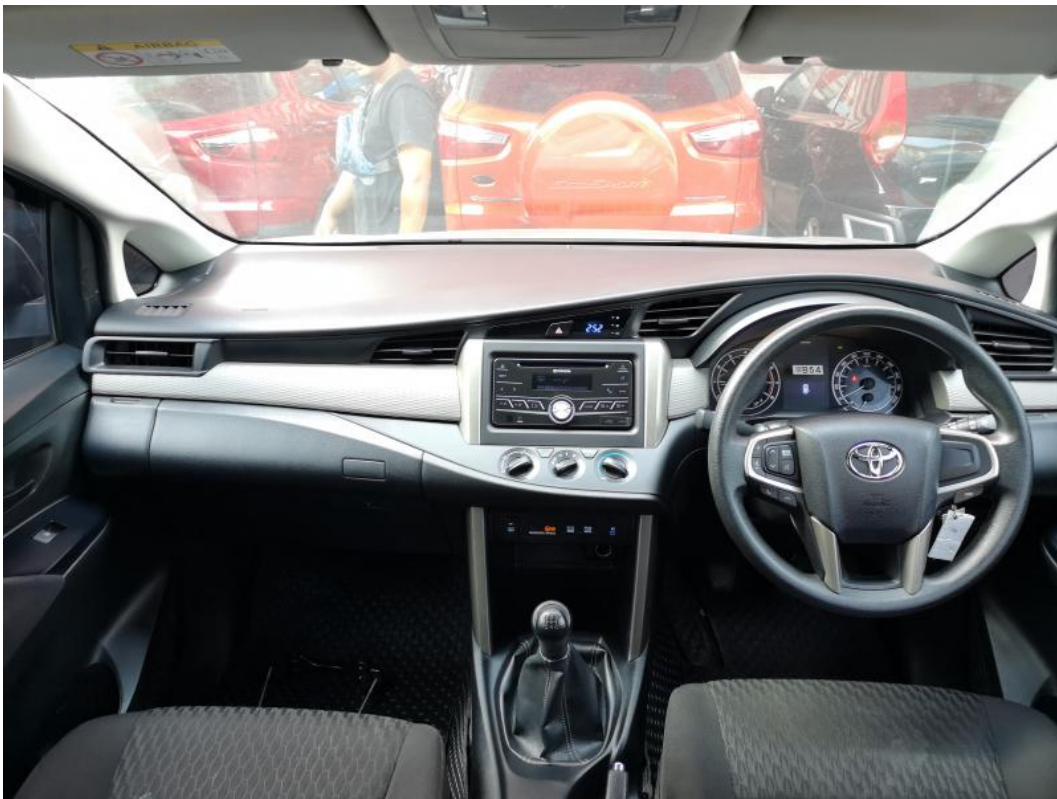
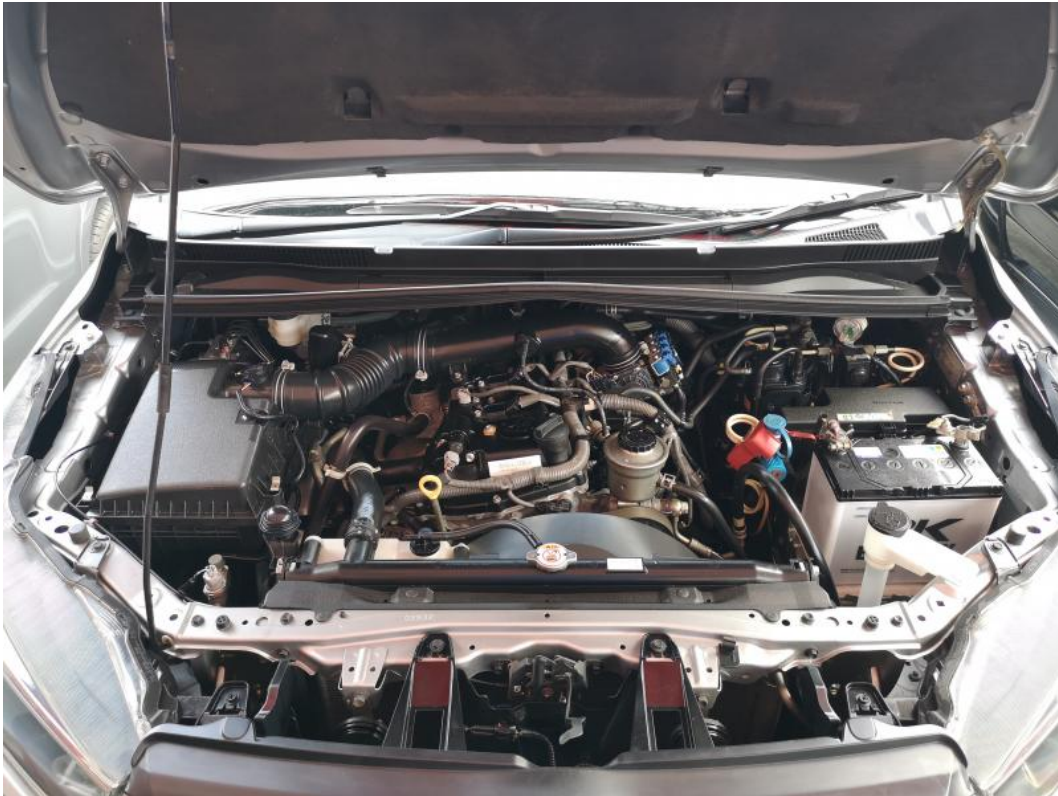
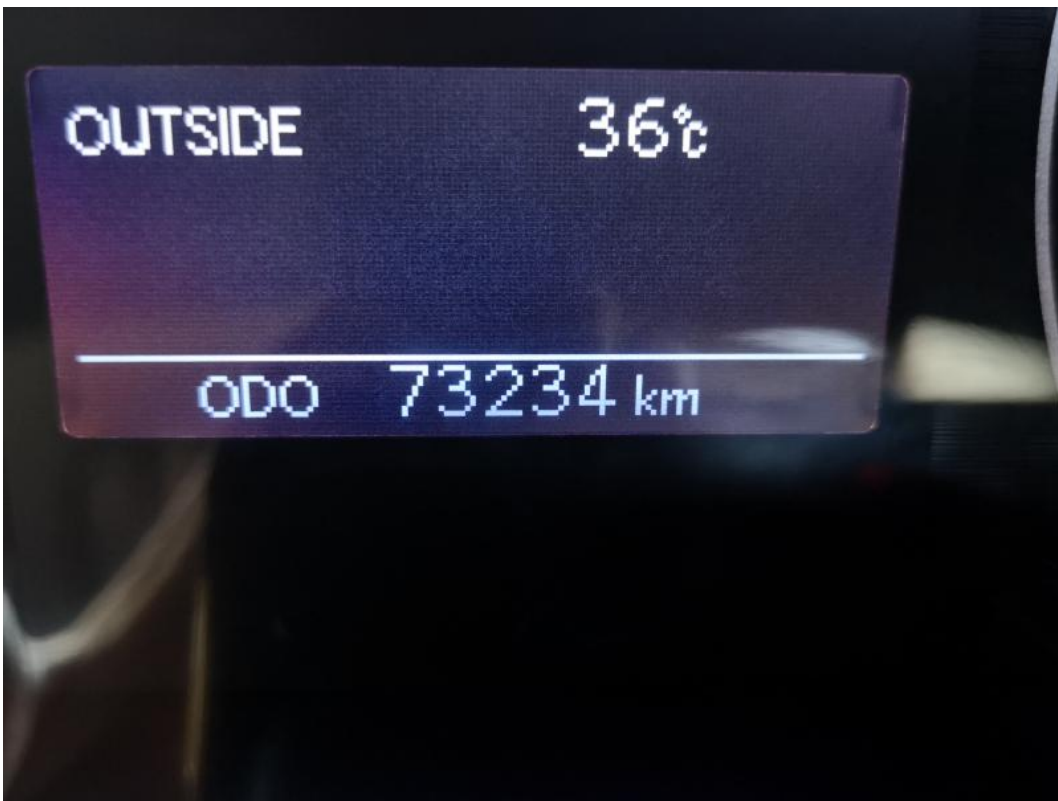
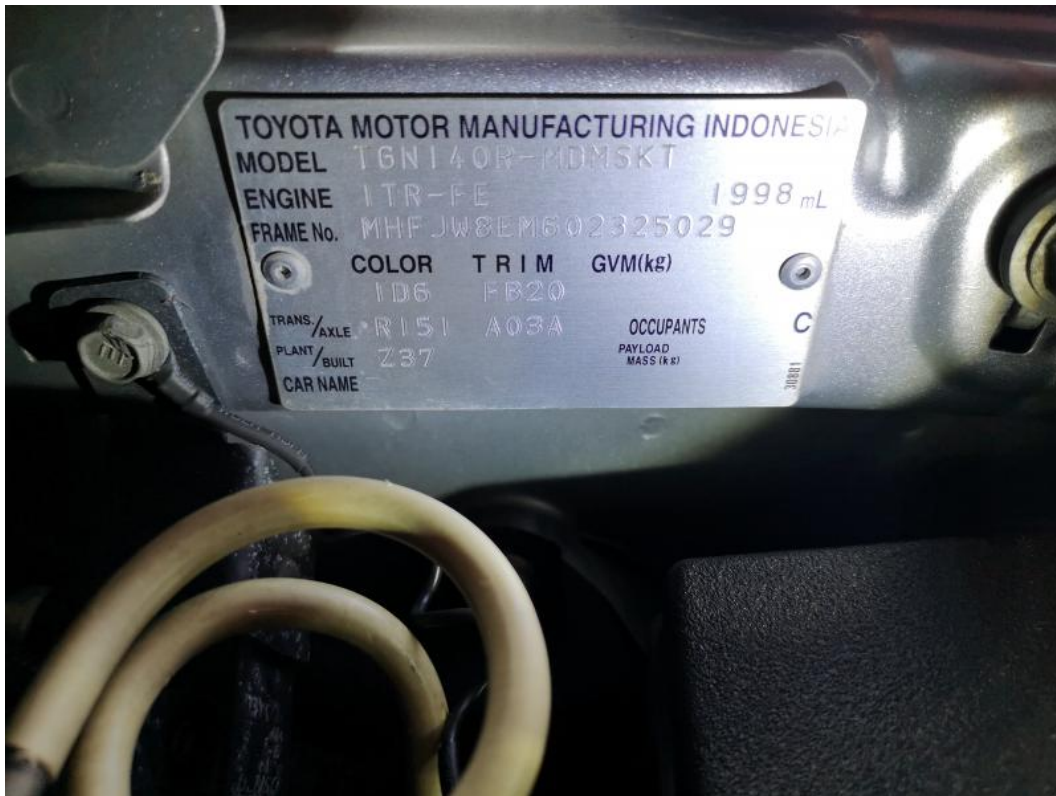
<p>Front left fender ★★★★★</p> <p>Front left tire, alloy wheel, wheel cover ร่องยางระดับ 5 ★★★★★</p> <p>Front left door ★★★★★</p> <p>Left side step / side spoiler ★★★★★</p> <p>Rear left door ★★★★★</p> <p>Left back tire, alloy wheel, wheel cover ร่องยางระดับ 5 ★★★★★</p> <p>Left back fender ★★★★★</p> <p>Roof ★★★★★</p> <p>Dashboard ★★★★★</p> <p>Front left seat ★★★★★</p> <p>Front and back left door trim ★★★★★</p> <p>Rear seat ★★★★★</p>		<p>Bonnet / hood ★★★★★</p> <p>Front bumper ★★★★★</p> <p>Front right fender ★★★★★</p> <p>Front right tire, alloy wheel, wheel cover ร่องยางระดับ 5 ★★★★★</p> <p>Front right door ★★★★★</p> <p>Right side step / side spoiler ★★★★★</p> <p>Rear right door ★★★★★</p> <p>Right front tire, alloy wheel, wheel cover ร่องยางระดับ 5 ★★★★★</p> <p>Right back fender ★★★★★</p> <p>Trunk lid / boot lid ★★★★★</p> <p>Back rear spoiler & under spoiler ★★★★★</p> <p>Back rear bumper ★★★★★</p> <p>Steering wheel ★★★★★</p> <p>Front right seat ★★★★★</p> <p>Front and back right door trim ★★★★★</p> <p>Console ★★★★★</p> <p>Luggage room ★★★★★</p>	<p>[บันทึก] ทำสีใหม่ด้วยสีเดิม Centre Pillar(Left Side) ความเสียหายเล็กน้อย มี</p> <p>[หน้าต่าง] กระจกหน้ารถ ทึบกระเด็น บางส่วน</p> <p>[ภายใน] ตกแต่งอื่นๆ รอยขีดข่วน บางส่วน Headliner คราบ S Headliner รอยย่น SS</p>

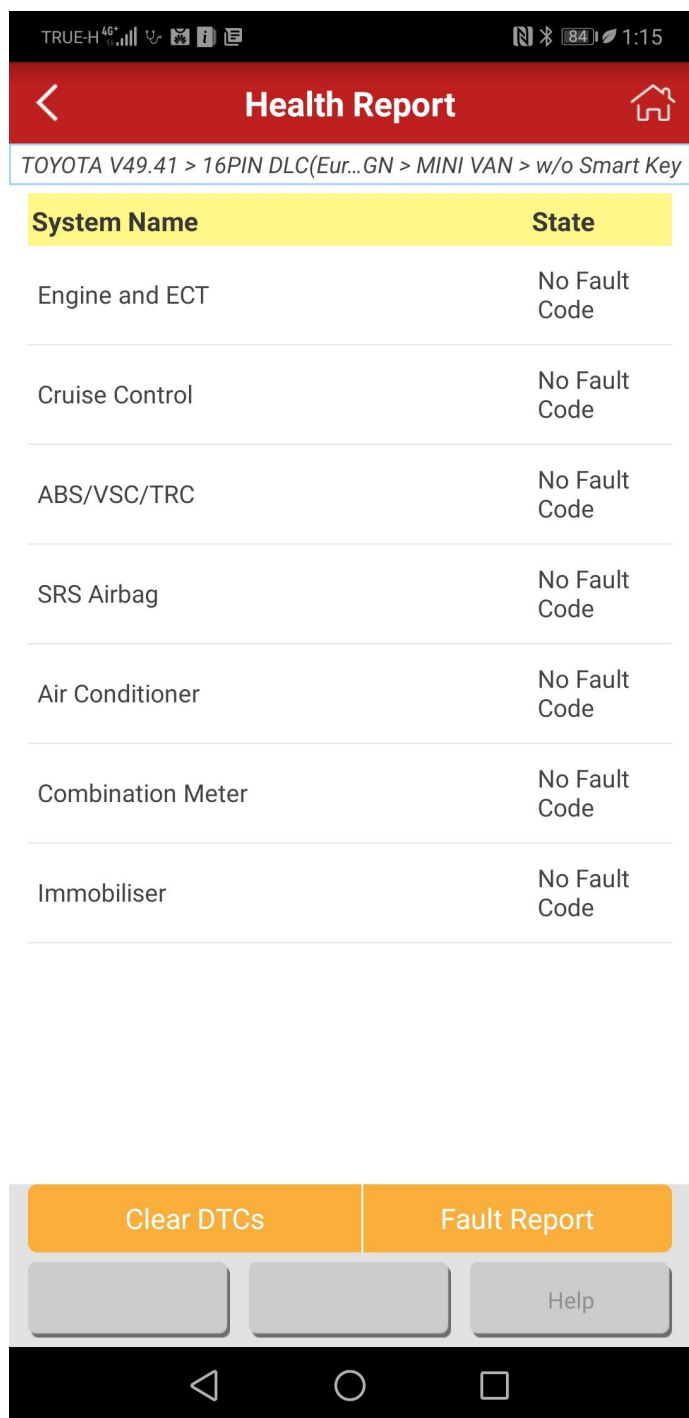
การวินิจฉัย CP 2

Health Report

TOYOTA V49.41 > 16PIN DLC(Eur...GN > MINI VAN > w/o Smart Key

System Name	State
Engine and ECT	No Fault Code
Cruise Control	No Fault Code
ABS/VSC/TRC	No Fault Code
SRS Airbag	No Fault Code
Air Conditioner	No Fault Code
Combination Meter	No Fault Code
Immobiliser	No Fault Code
