U-Car Grading Report

รายงานผลการตรวจเช็คสภาพรถยนต์
ภายใต้การดูแลของสมาคมการประเมินสภาพรถยนต์ประเทศไทย

รุ่น	MERCEDES-BENZ E200 E200		
สี	Silver	หมายเลขทะเบียน (Plate number)	4กต9033
รุ่นปี	2015	เลขไมล์	81,513กม.
แบบ	เลขตัวถัง	WDD2120346L054730

เครื่องยนต์	สภาพดี
วันที่ตรวจสอบ	2020/2/11
สาขา	THE EXCLUSIVE MOTORS
ที่อยู่

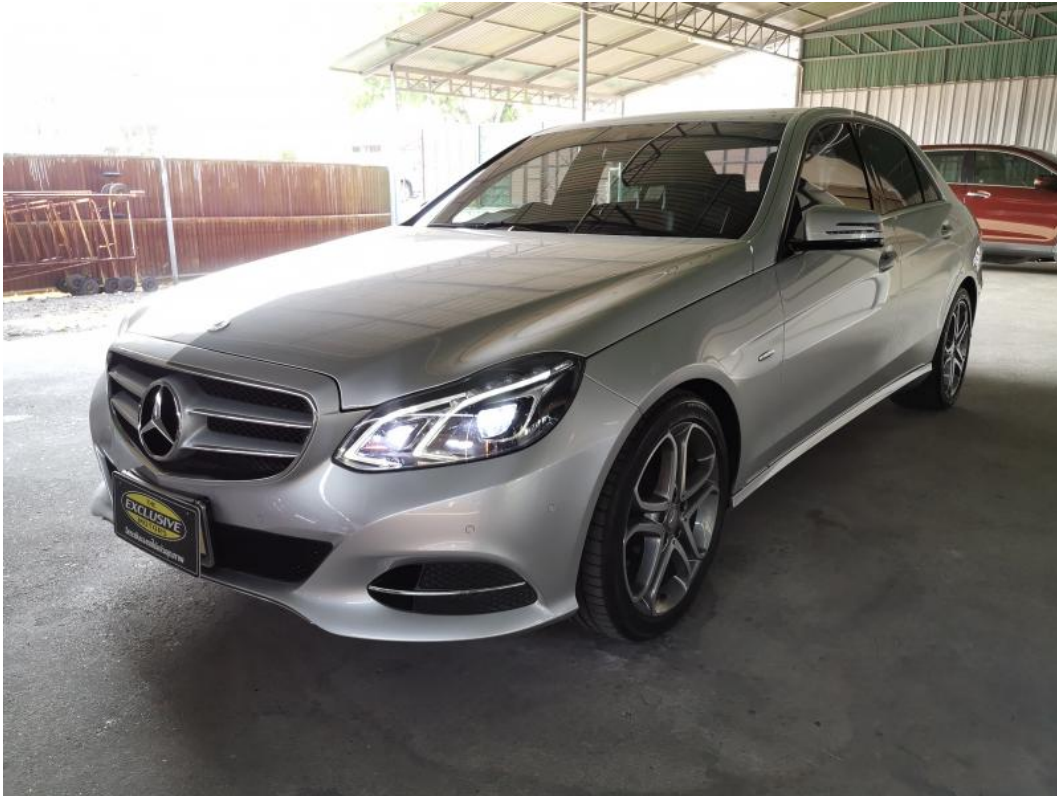
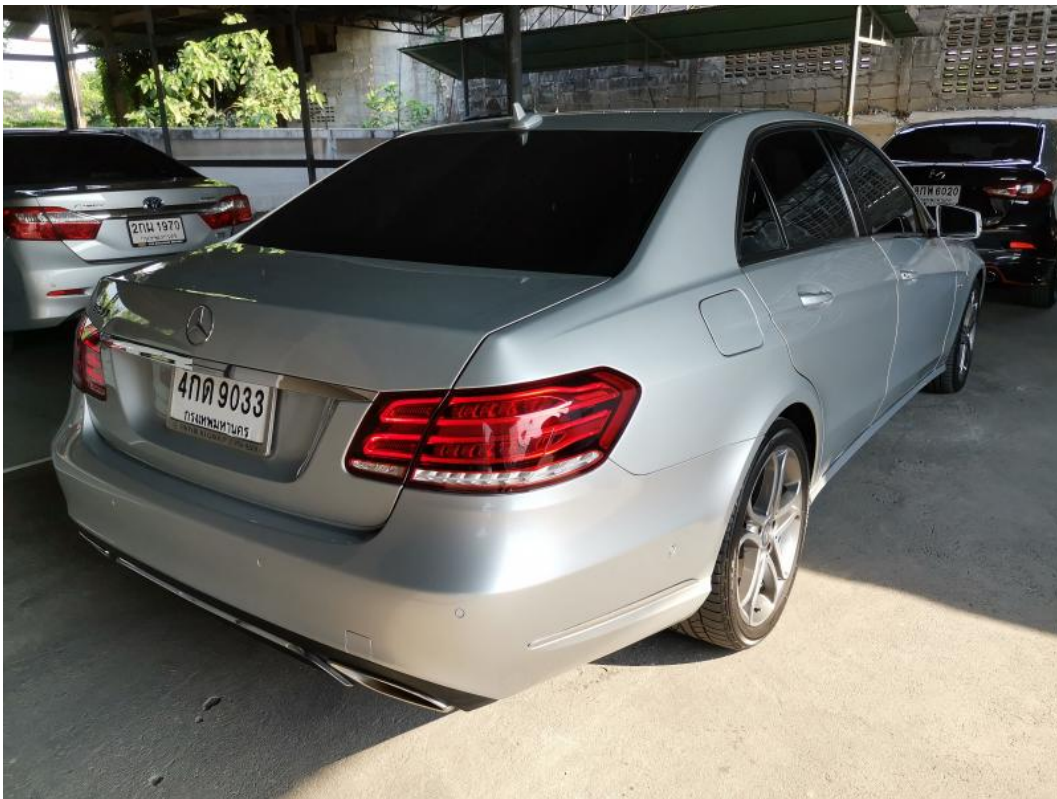
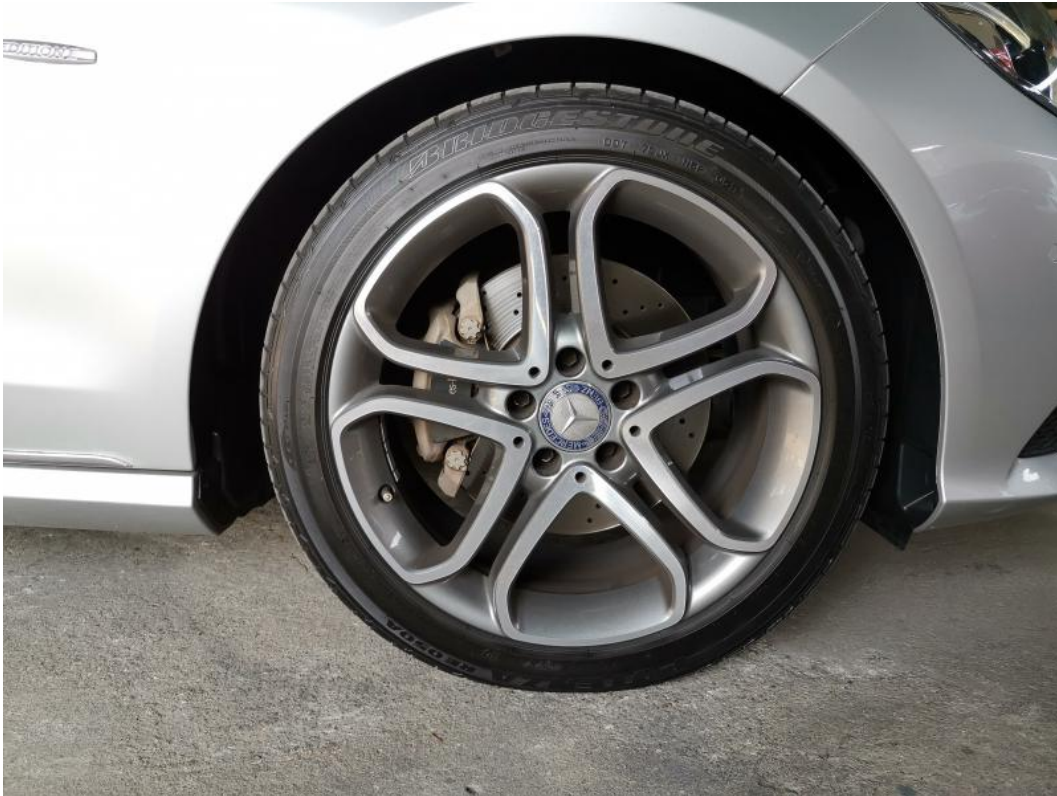
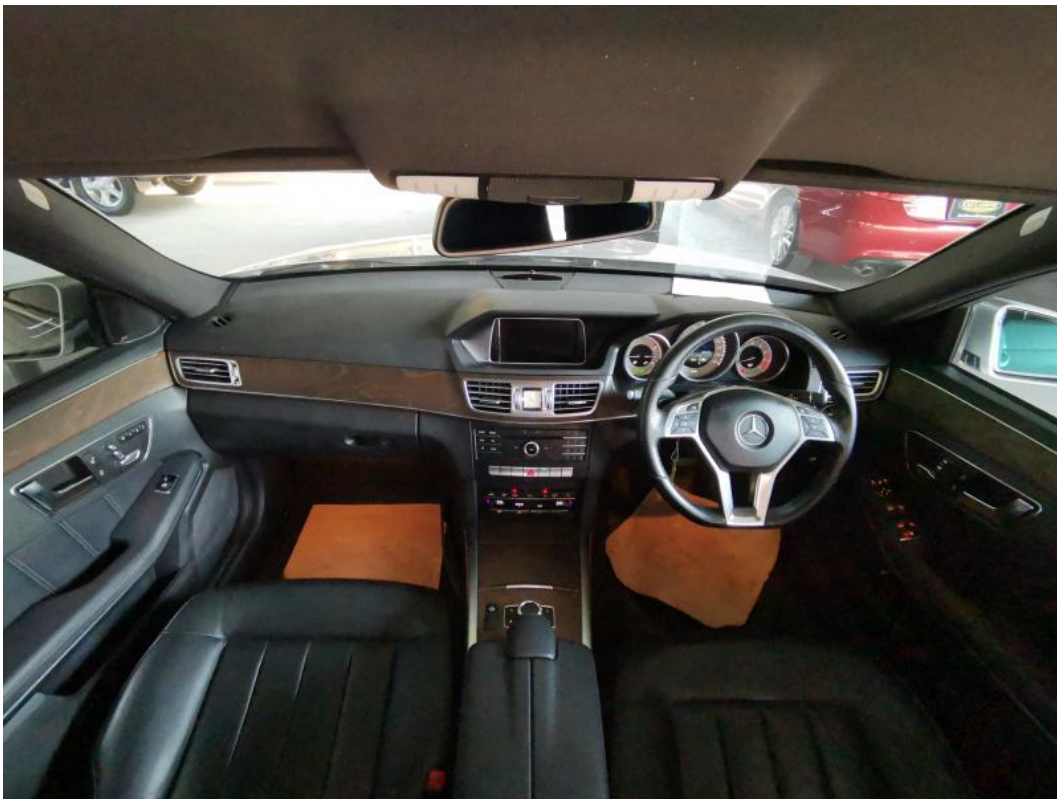
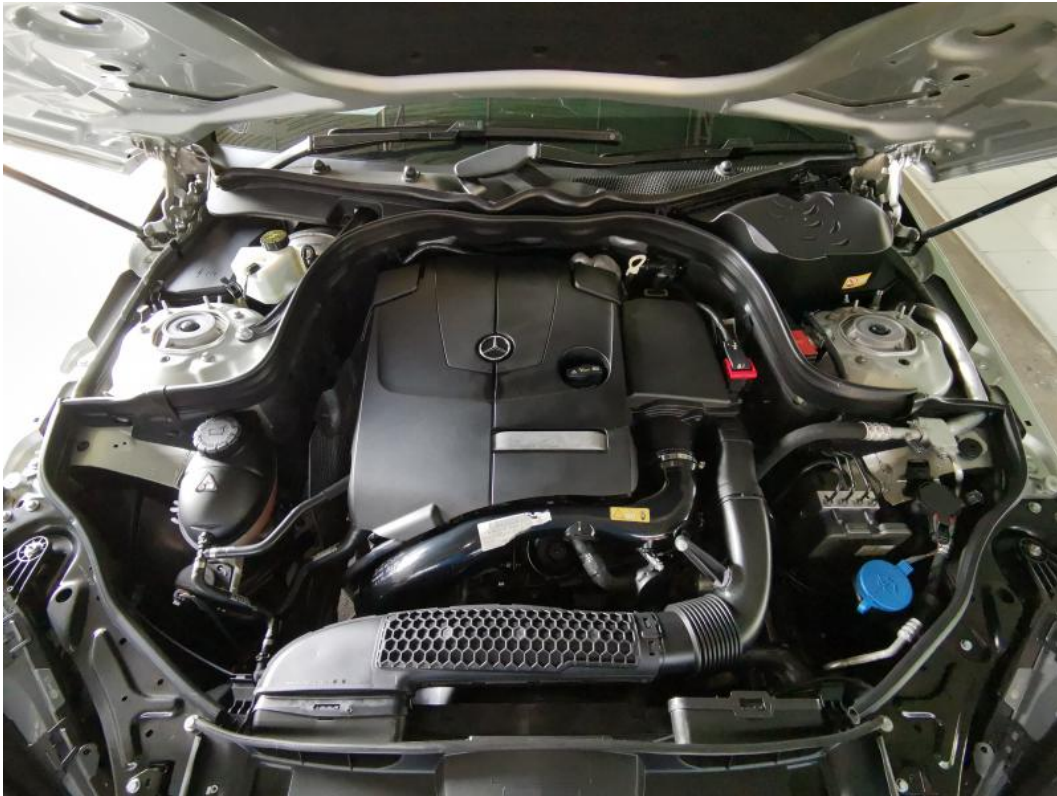
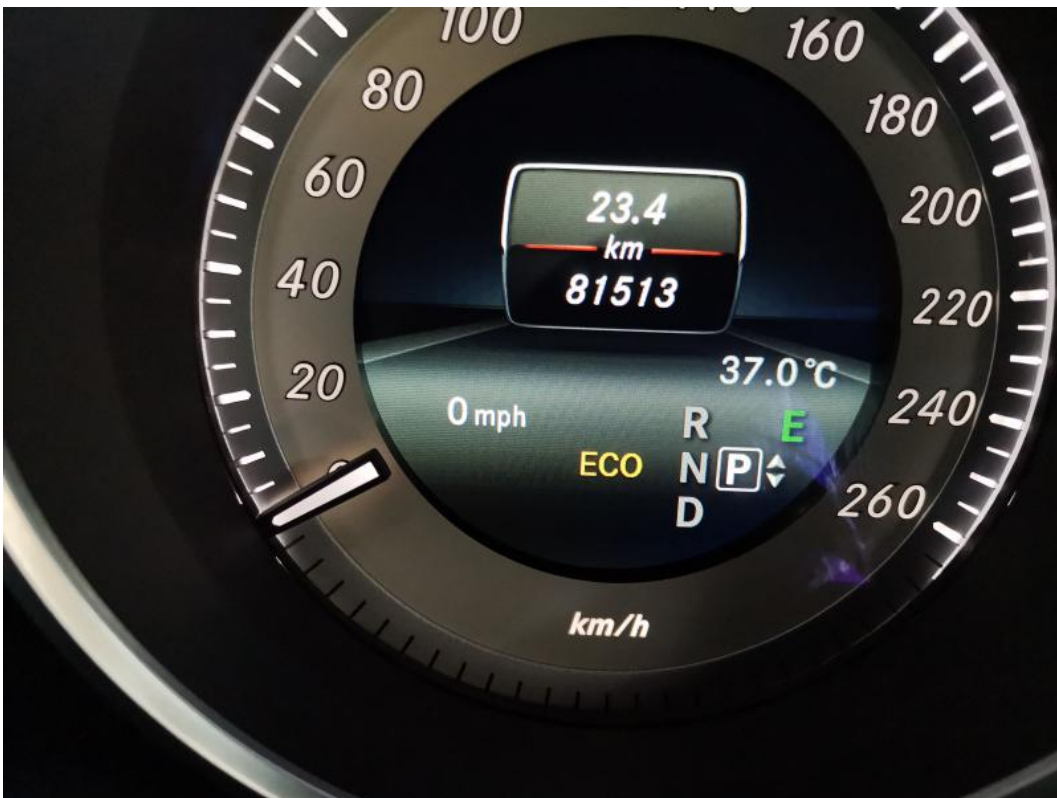
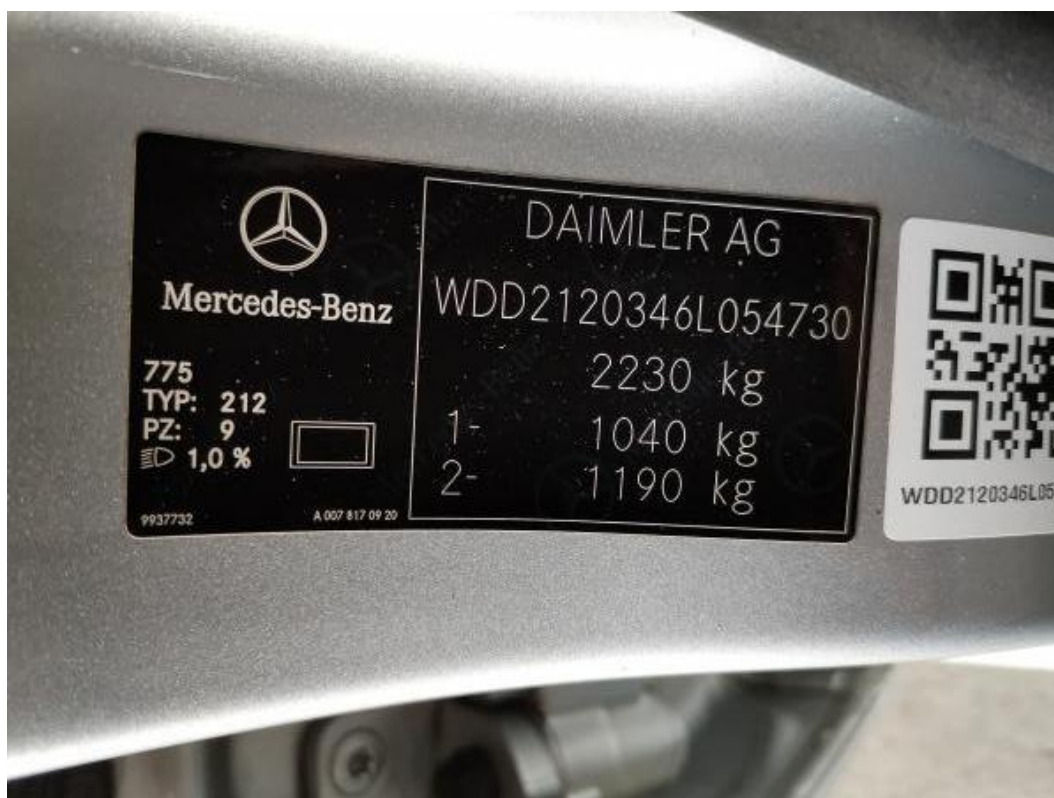
[บันทึก]
Door handle ถลอก มี

[หน้าต่าง]
กระจกหน้ารถ หินกระเด็น บางส่วน

[ภายใน]
ห้องของ สกปรก, รอยขีดข่วน บางส่วน
การจับที่ รอยย่น, รอยขีดข่วน มี
ตกแต่งอื่นๆ รอยขีดข่วน บางส่วน
Headliner รอยย่น SS
ตกแต่งอื่นๆ รอยย่น SS
