# U-Car Grading Report

รายงานผลการตรวจเช็คสภาพรถยนต์  
ภายใต้การดูแลของสมาคมการประเมินสภาพรถยนต์ประเทศญี่ปุ่น

| รุ่น | MITSUBISHI TRITON 2.5 | | |
| รุ่นปี | 2017 | เลขไมล์ | 90,165กม. |

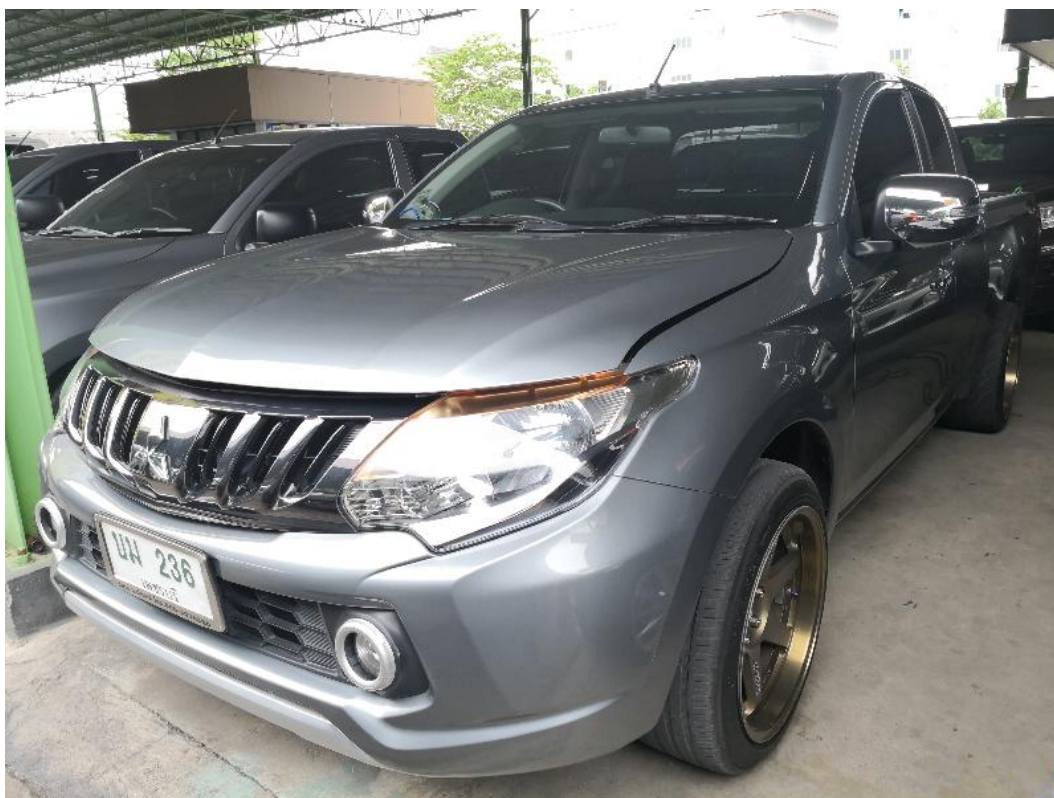
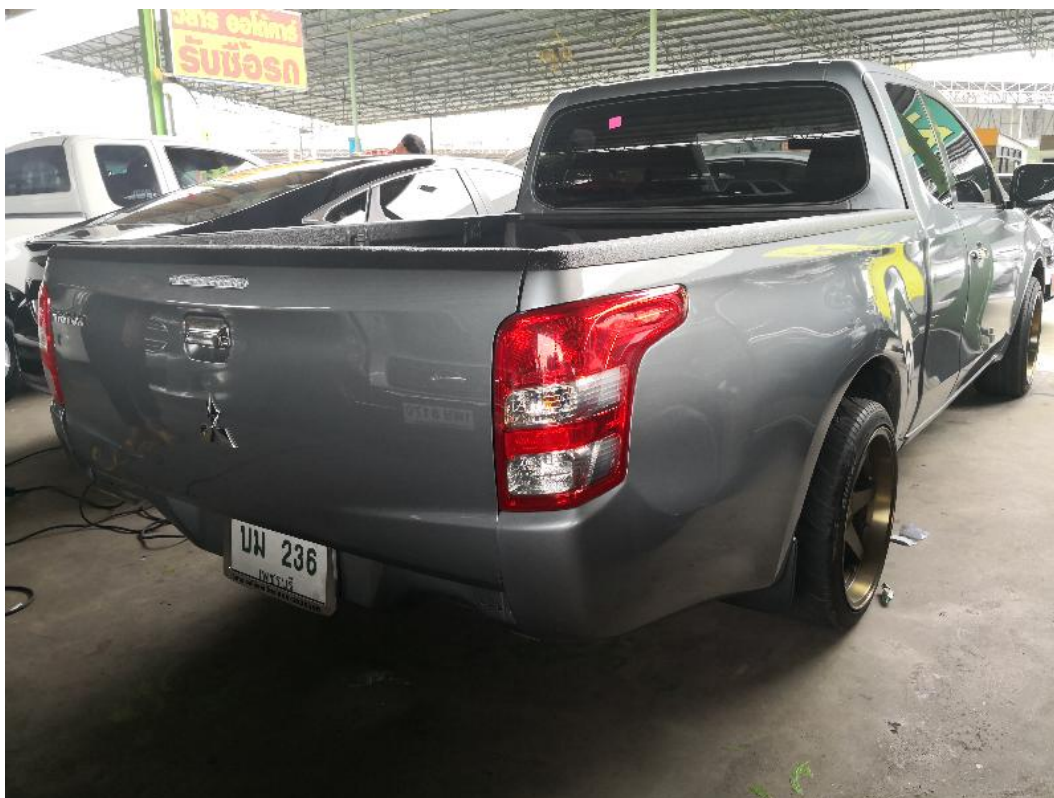
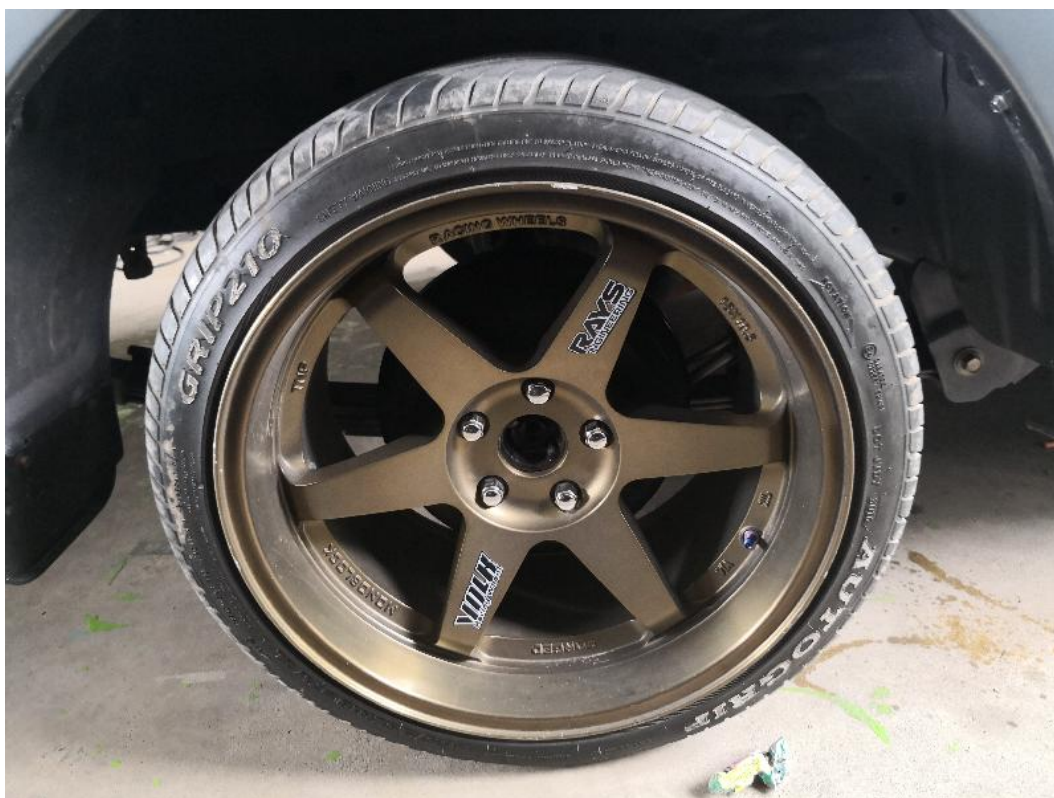
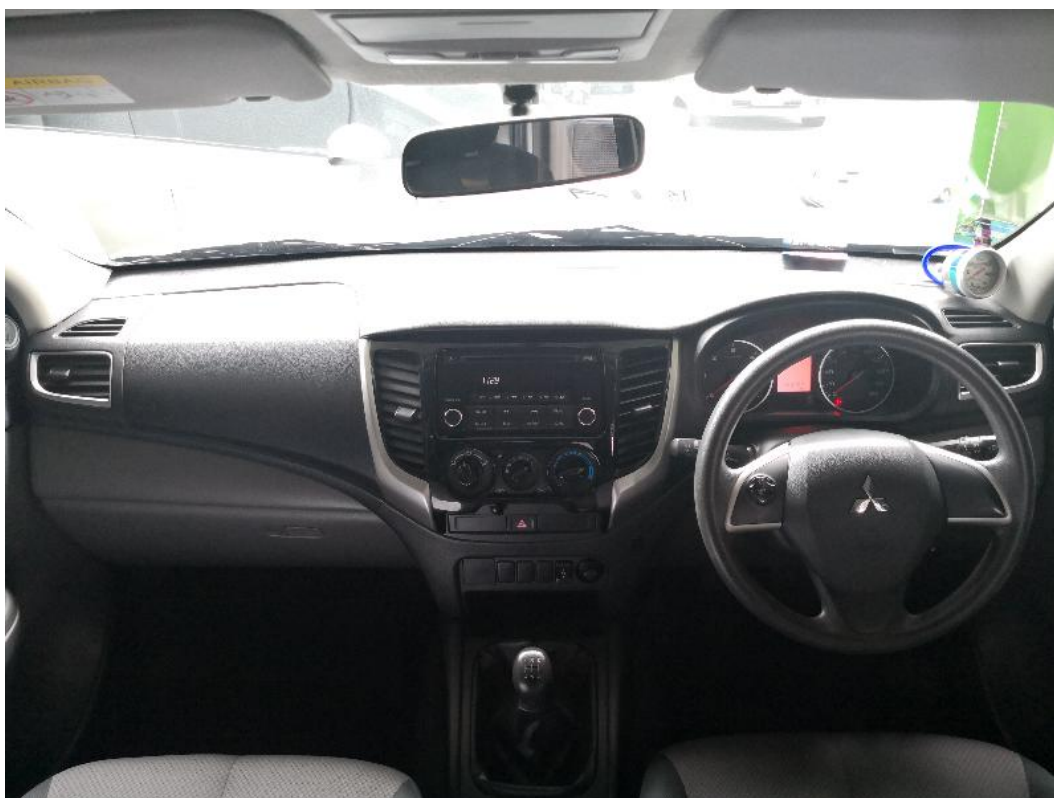
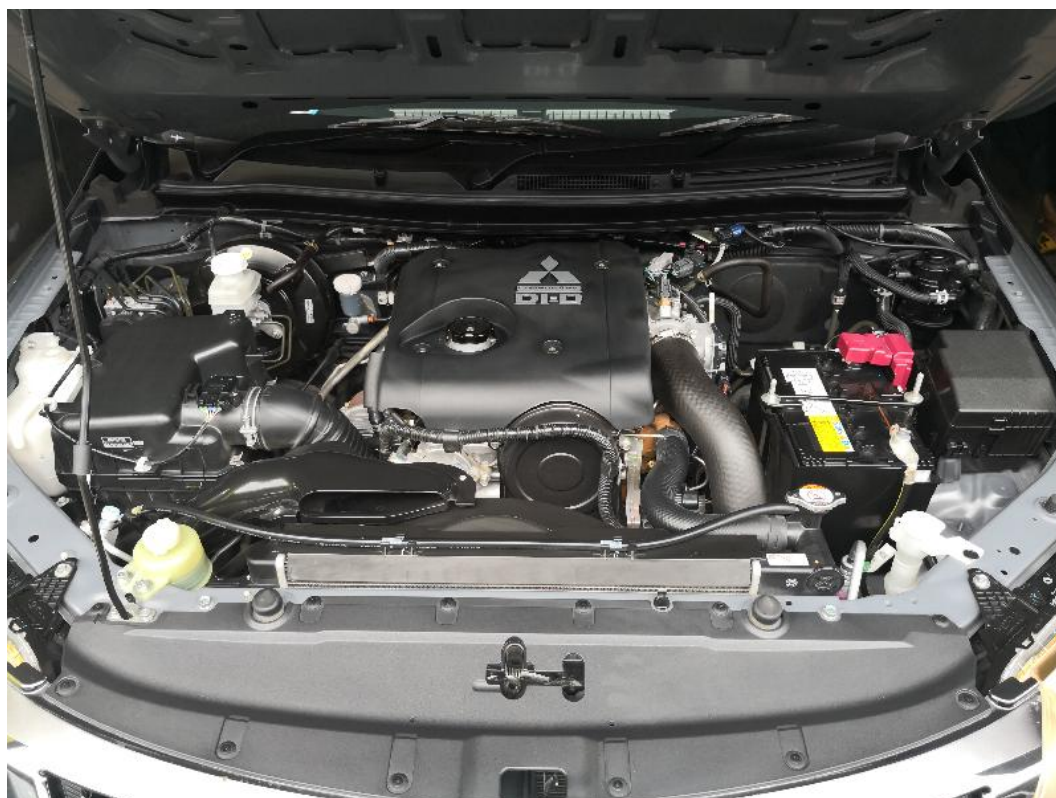
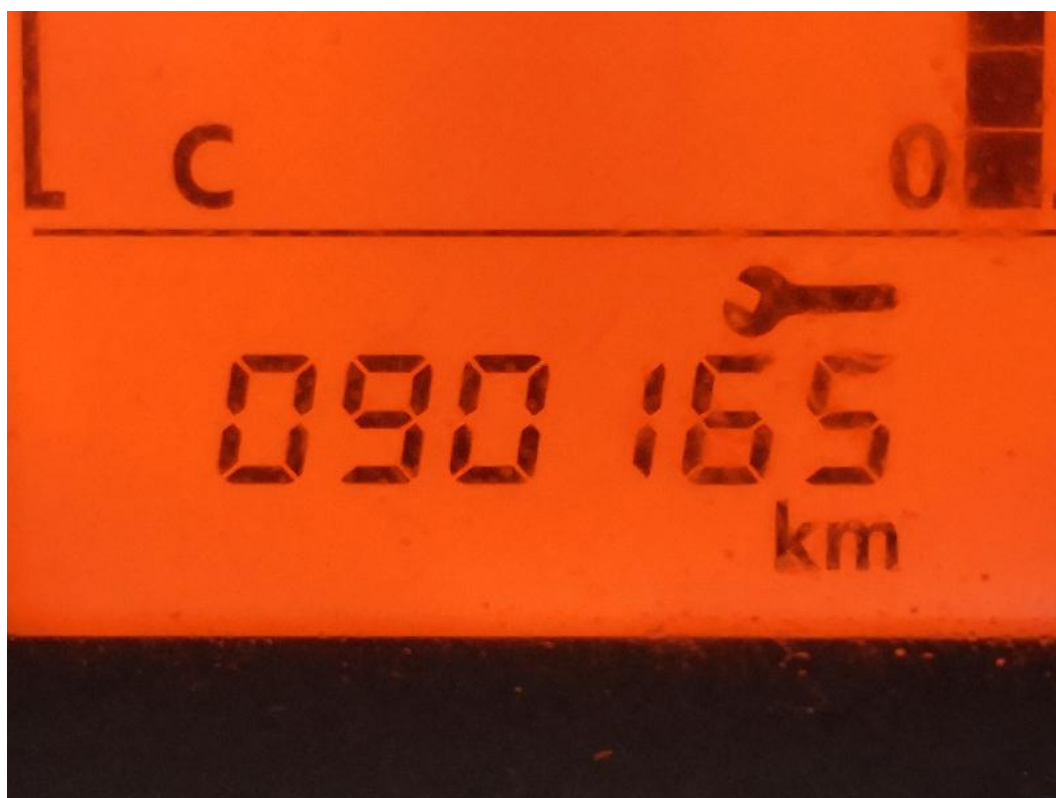
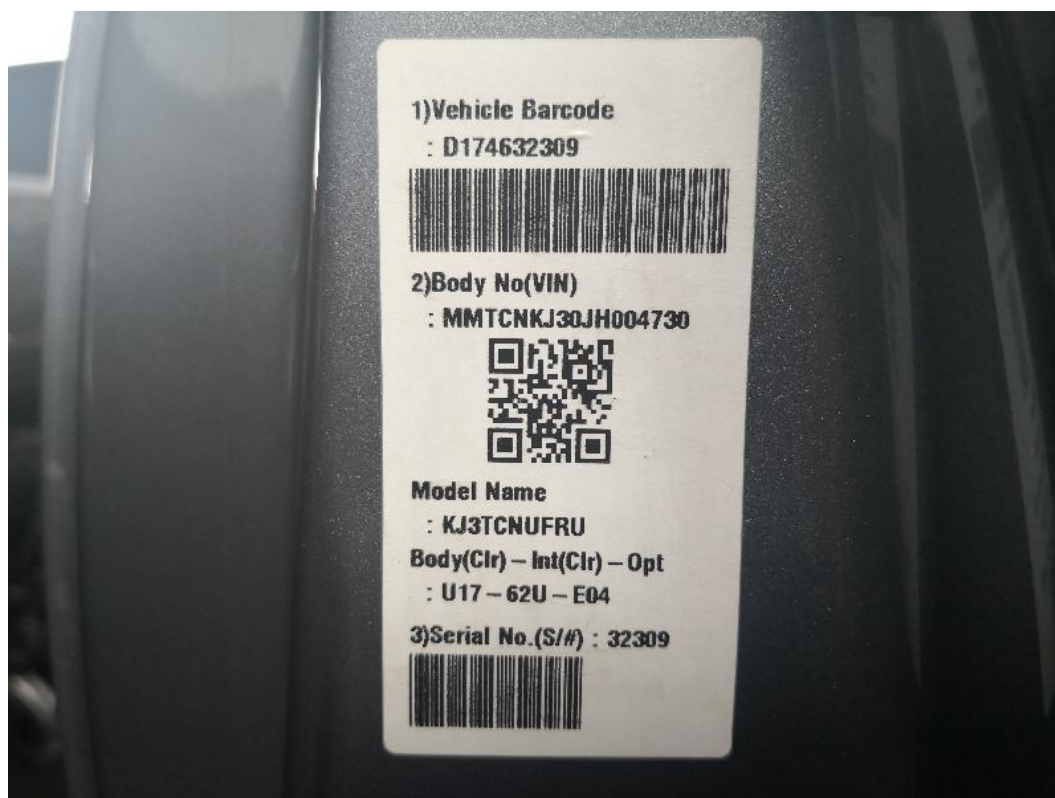
| Front left fender<br>★★★★★ | Bonnet / hood<br>★★★★★ | Front bumper<br>★★★★★ | Front right fender<br>★★★★★ | <div> <div>[บันทึก]</div> <div>Set buck panel ทำเครื่องหมายจากงานโลหะ มีกระดกข้างขวา ไฟมัลติสวิตช์บางส่วน</div> <div>[หน้าต่าง]</div> <div>กระจกหน้ารถ หินกระเด็น บางส่วน</div> <div>[ภายใน]</div> <div>การจับที่ รอยย่น,รอยขีดข่วน มีพื้นพรม คราบ S พื้นพรม รอยย่น S Headliner รอยย่น S</div> </div> | | | | |
