U-Car Grading Report

รายงานผลการตรวจเช็คสภาพรถยนต์
ภายใต้การดูแลของสมาคมการประเมินสภาพรถยนต์ประเทศไทย

รุ่น	HONDA CIVIC 1.8		
สี	น้ำตาล	หมายเลขทะเบียน (Plate number)	1กถ459
รุ่นปี	2012	เลขไมล์	126,667กม.
แบบ	เลขตัวถัง	MRHFB2630CP107905

เครื่องยนต์	สภาพดี
วันที่ตรวจสอบ	2023/11/7
สาขา	84 Car center
ที่อยู่	ตลิ่งชัน กรุงเทพมหานคร

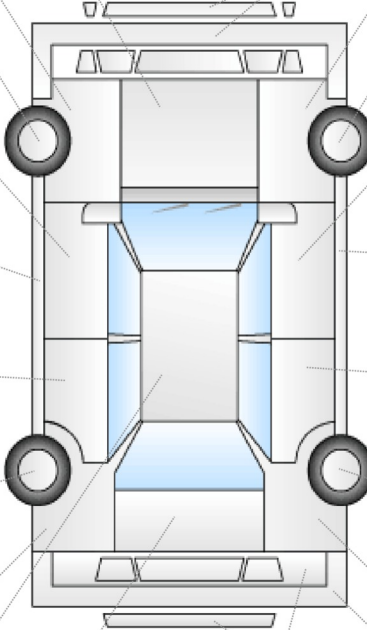
Front left fender ★★★★★	Bonnet / hood ★★★★★	Front bumper ★★★★★	Front right fender ★★★★★
Front left tire, alloy wheel, wheel cover ร่องยางระดับ 9 ★★★★★

Front right tire, alloy wheel, wheel cover ร่องยางระดับ 9 ★★★★★
Front left door ★★★★★			Front right door ★★★★★
Left side step / side spoiler ★★★★★			Right side step / side spoiler ★★★★★
Rear left door ★★★★★			Rear right door ★★★★★
Left back tire, alloy wheel, wheel cover ร่องยางระดับ 9 ★★★★★			Right back tire, alloy wheel, wheel cover ร่องยางระดับ 9 ★★★★★
Left back fender ★★★★★			Right back fender ★★★★★
Roof ★★★★★	Trunk lid / boot lid ★★★★★	Back rear spoiler & under spoiler ★★★★★	Back rear bumper ★★★★★
Dashboard ★★★★★		Steering wheel ★★★★★	
Front left seat ★★★★★		Front right seat ★★★★★	
Front and back left door trim ★★★★★		Front and back right door trim ★★★★★	
Rear seat ★★★★★		Console ★★★★★	
		Luggage room ★★★★★

[สถานที่ประจำตัวการซ่อม]
พื้นท้าย/หลุมยางอะไหล่ ความเสียหาย
คานหมอน้ำ ความเสียหาย
แผงตั้งท้าย โค้งงอบางส่วน

[หน้าต่าง]
กระจกหน้ารถ แตก เล็ก
กระจกหน้ารถ หินกะเทาะ บางส่วน

[เบาะ]
ไฟหน้า (ฝั่งขวา) หมอง ชุ่นมัว ทั้งหมด
ไฟหน้า (ฝั่งซ้าย) หมอง ชุ่นมัว ทั้งหมด

[ภายใน]
หัวเกียร์ รอยย่น/ถลอก มี
แผงพลาสติกอื่นๆ รอยขีดข่วน บางส่วน
ผ้าหลังคา คราบ เล็ก
แผงพลาสติกอื่นๆ รอยย่น เล็กน้อย
