U-Car Grading Report

U-car Grading Report

รุ่น	MINI COOPER		
สี	Grey สี 2 โทน	หมายเลขทะเบียน (Plate number)	2กจ800
รุ่นปี	2011	เลขไมล์	111,162กม.
แบบ	เลขตัวถัง	WMWRE32090TG90143

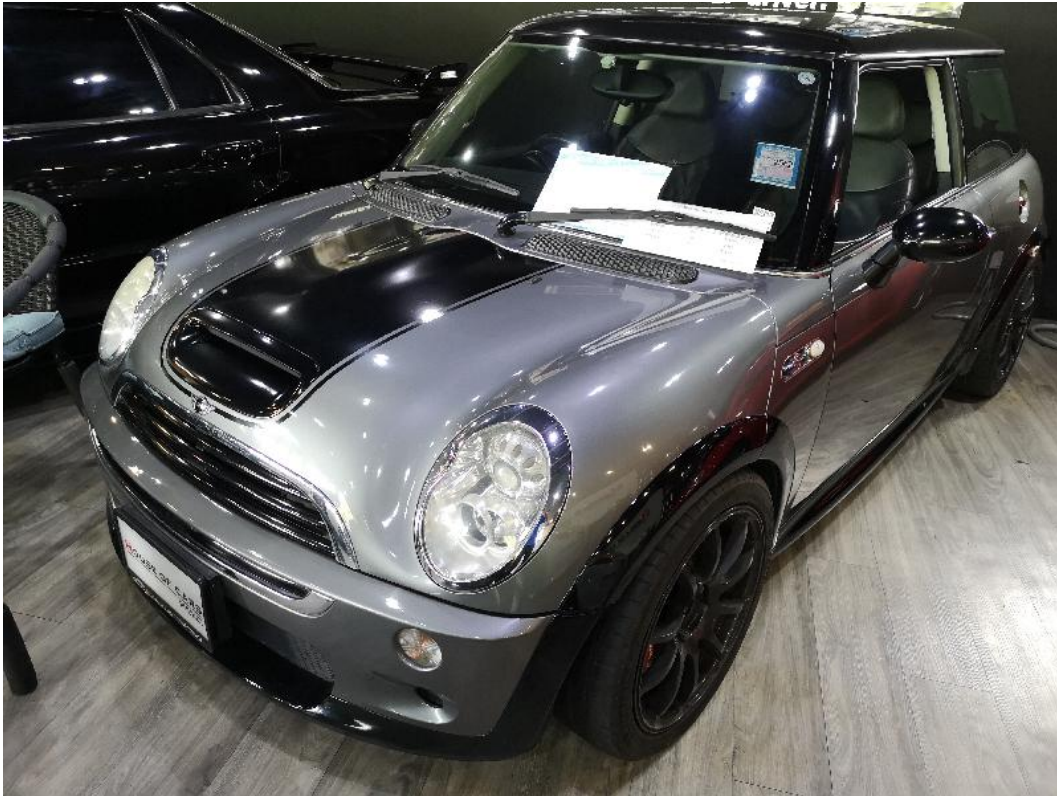
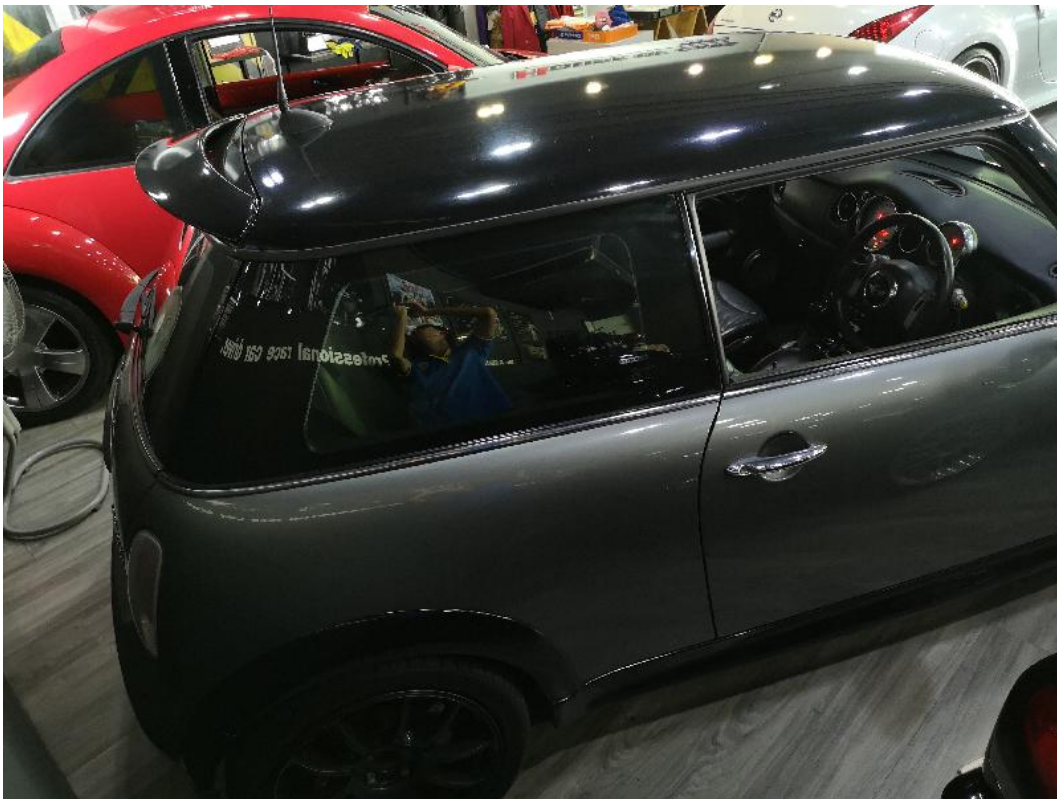
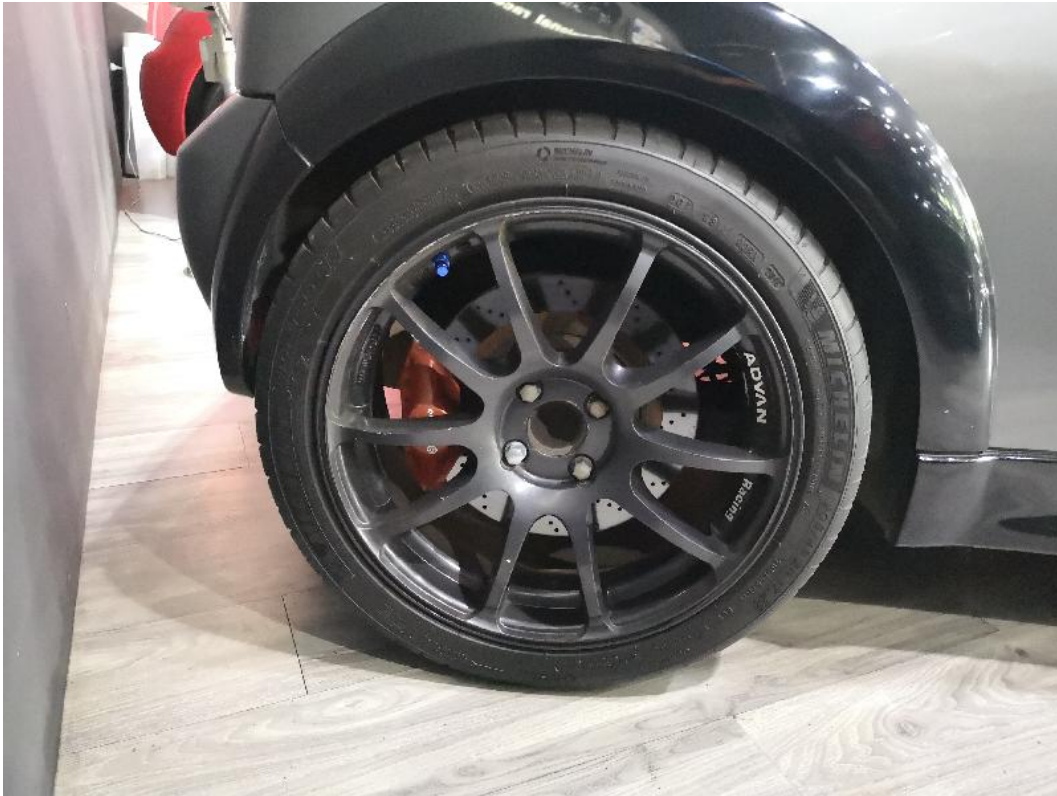
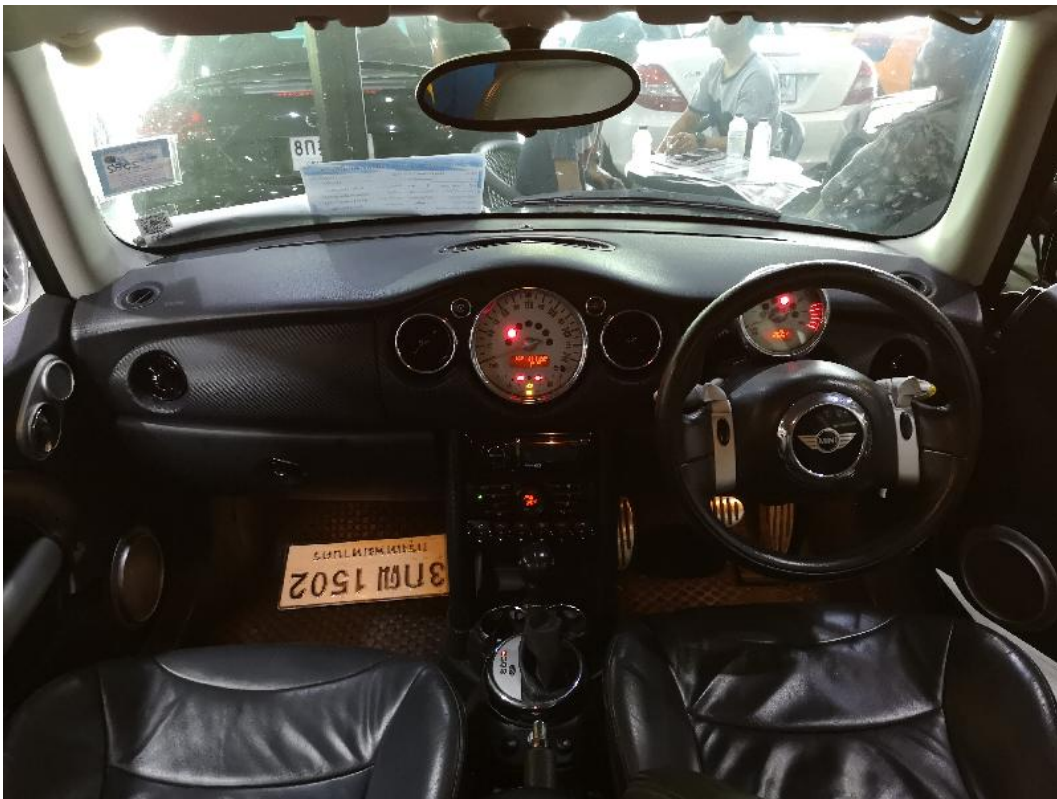
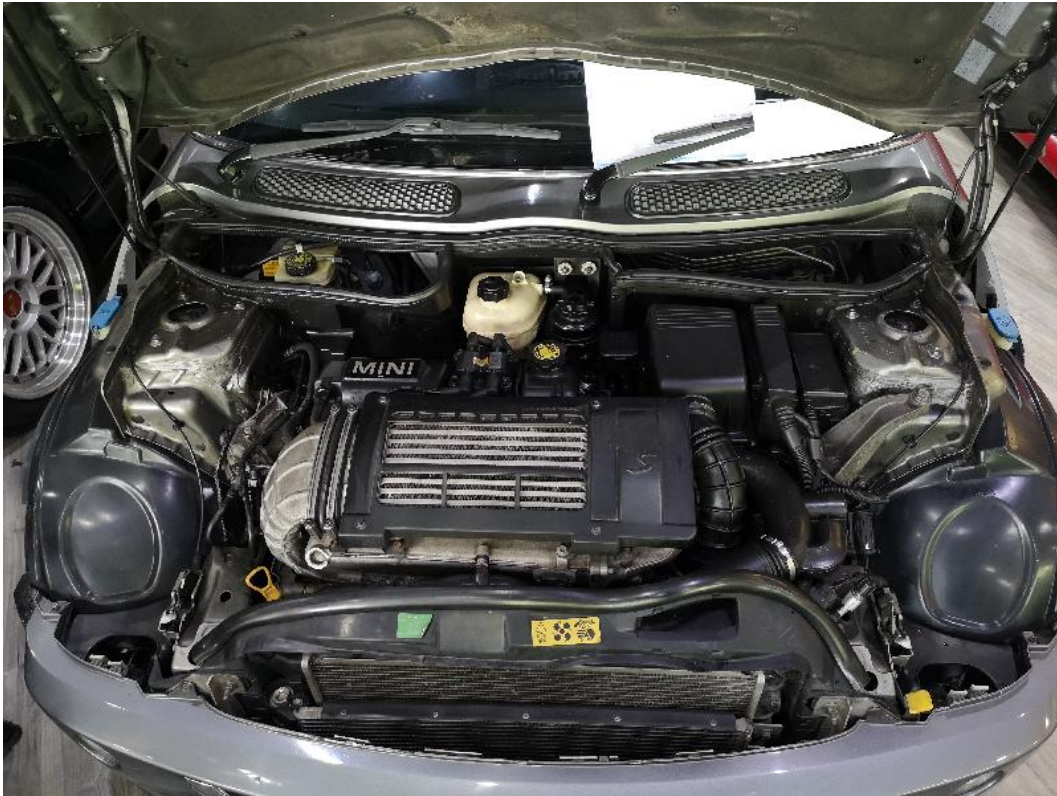
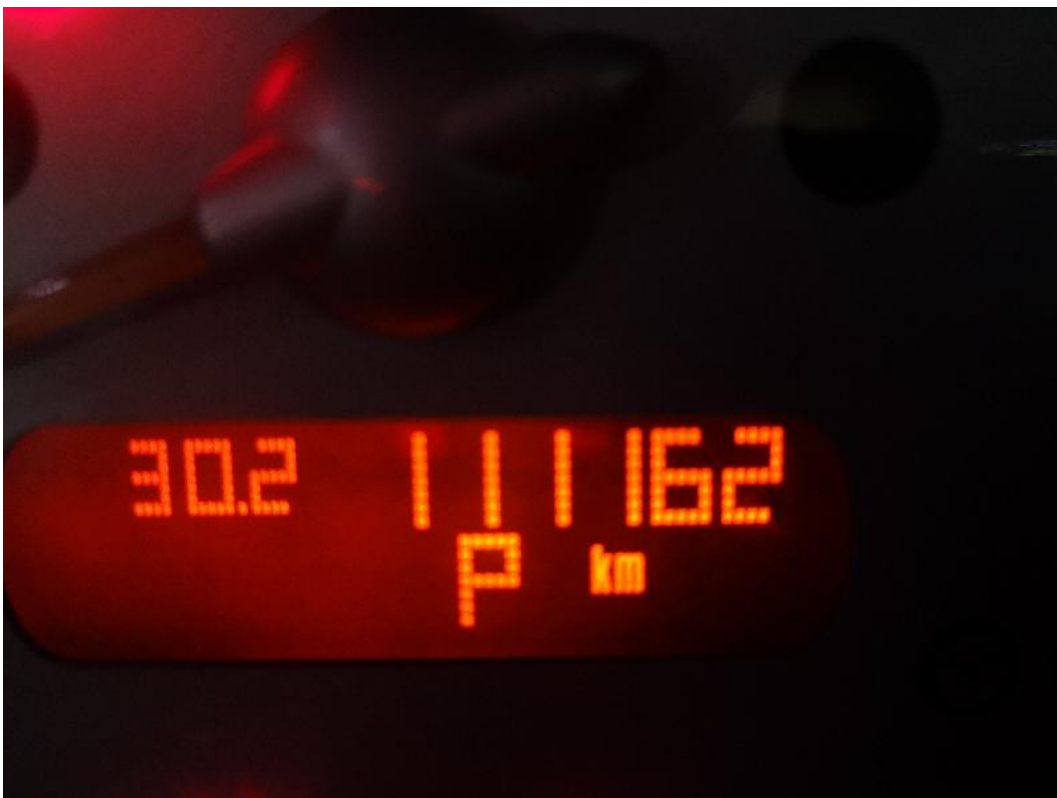
<p>Front left fender ★★★★★</p> <p>Front left tire, alloy wheel, wheel cover ร่องยางระดับ 9 ★★★★★</p> <p>Front left door ★★★★★</p> <p>Left side step / side spoiler ★★★★★</p> <p>Left back tire, alloy wheel, wheel cover ร่องยางระดับ 9 ★★★★★</p> <p>Left back fender ★★★★★</p> <p>Roof ★★★★★</p> <p>Back rear spoiler & under spoiler ★★★★★</p> <p>Dashboard ★★★★★</p> <p>Front left seat ★★★★☆</p> <p>Front and back left door trim ★★★★★</p> <p>Rear seat ★★★★★</p>	<p>Bonnet / hood ★★★★★</p> <p>Front bumper ★★★★★</p> <p>Front right fender ★★★★★</p> <p>Front right tire, alloy wheel, wheel cover ร่องยางระดับ 9 ★★★★★</p> <p>Front right door ★★★★★</p> <p>Right side step / side spoiler ★★★★★</p> <p>Right front tire, alloy wheel, wheel cover ร่องยางระดับ 9 ★★★★★</p> <p>Right back fender ★★★★★</p> <p>Trunk lid / boot lid ★★★★★</p> <p>Back rear bumper ★★★★★</p>	<p>Front side member Scratch dent [บันทึก] เครื่องยนต์ น้ำมันรั่ว มี</p> <p>[เบา] Left head light หมอก ชุมนิว ทั้งหมด Right head light หมอก ชุมนิว ทั้งหมด</p> <p>[ภายใน] Headliner สปรก S</p>

<p>Steering wheel ★★★★★</p> <p>Front right seat ★★★★☆</p> <p>Front and back right door trim ★★★★★</p> <p>Console ★★★★★</p> <p>Luggage room ★★★★★</p>		<p>QR สำหรับรายงานการวินิจฉัย CP</p> <p>http://npo-jaaa.or.jp/en/download/</p>
