U-Car Grading Report

รายงานผลการตรวจเช็คสภาพรถยนต์
ภายใต้การดูแลของสมาคมการประเมินสภาพรถยนต์ประเทศไทย

รุ่น	HONDA JAZZ 1.3 HYBRID		
สี	Pearl	หมายเลขทะเบียน (Plate number)	2กษ1098
รุ่นปี	2013	เลขไมล์	112,991กม.
แบบ	เลขตัวถัง	MRHGP1830DP103041

วันที่ตรวจสอบ 2019/11/11

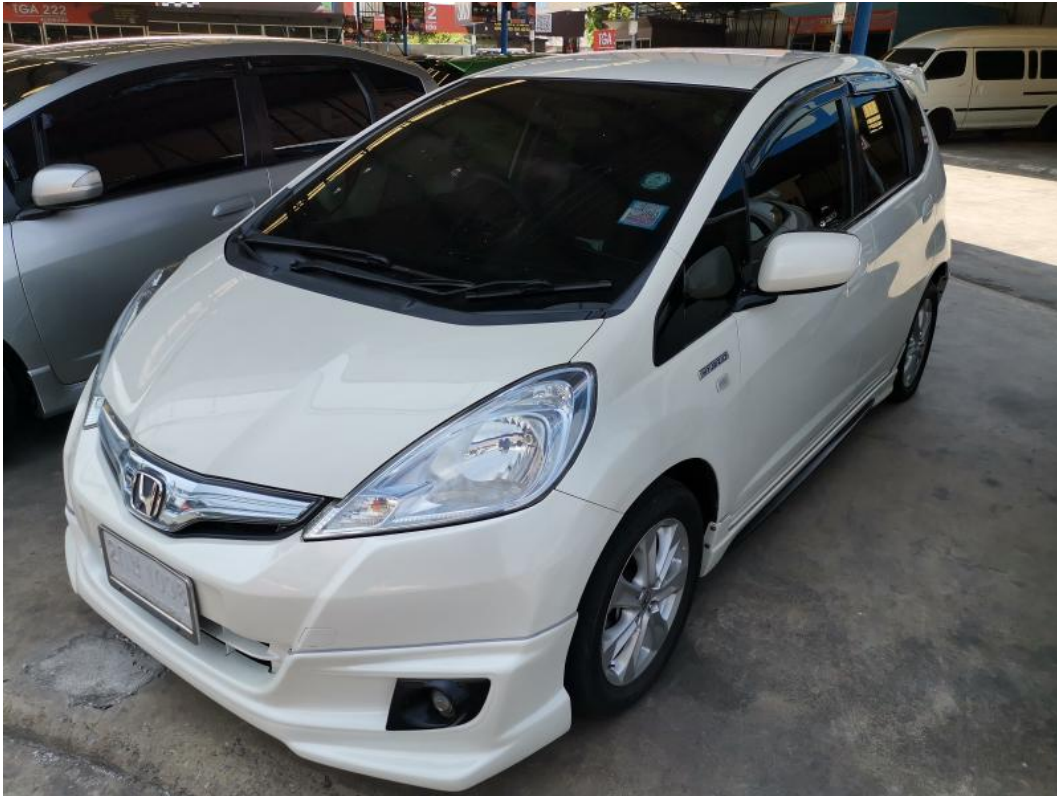
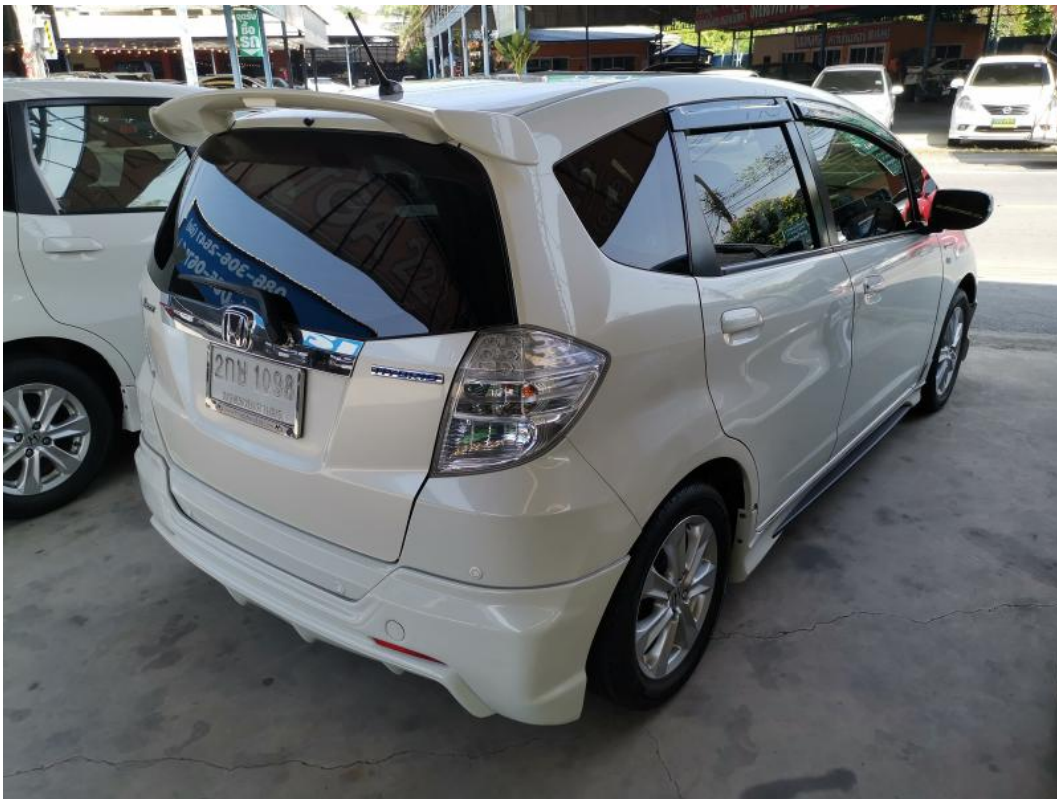
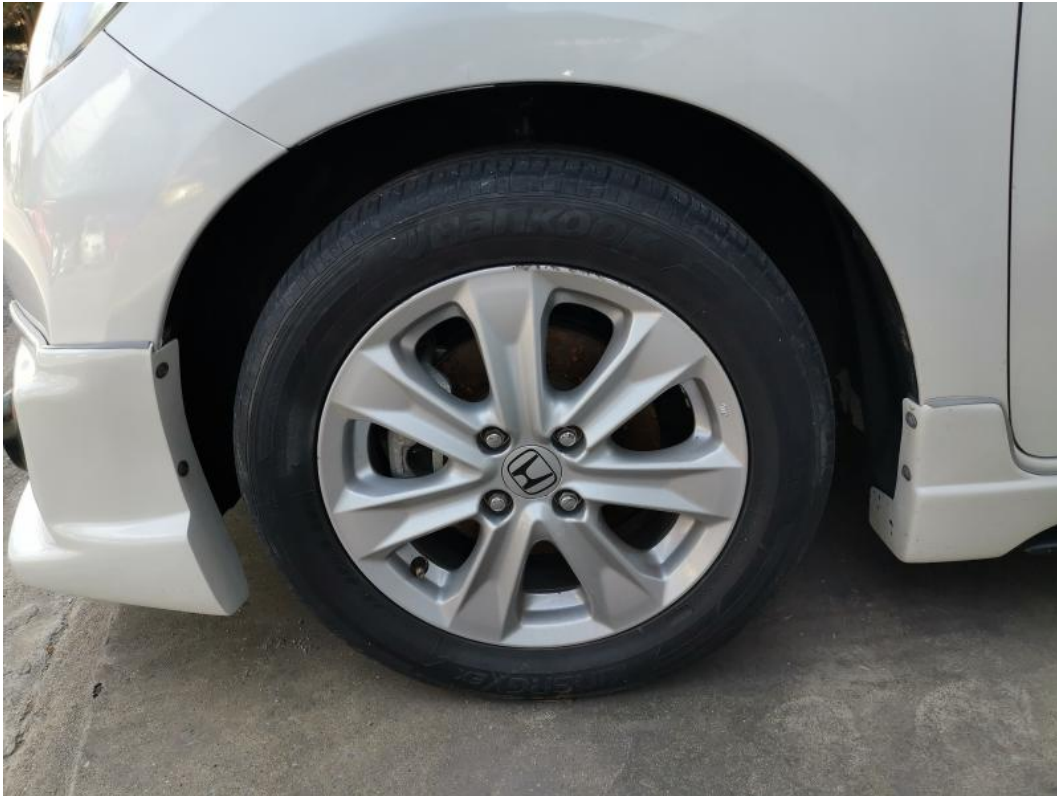
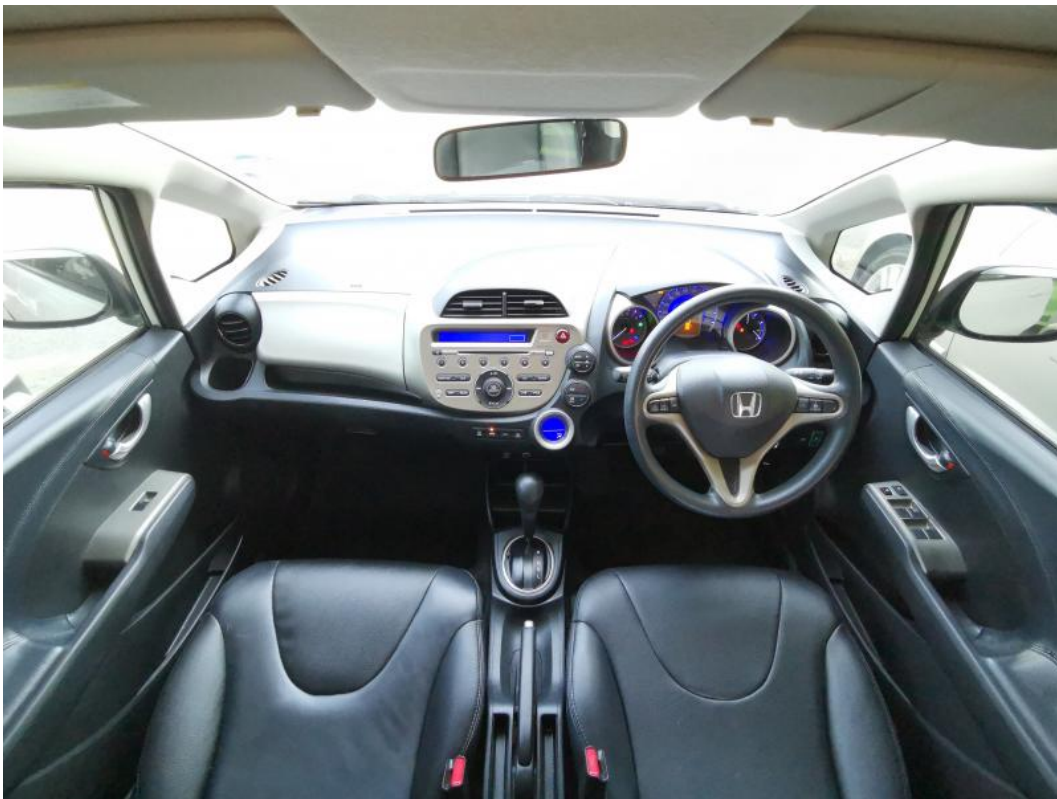
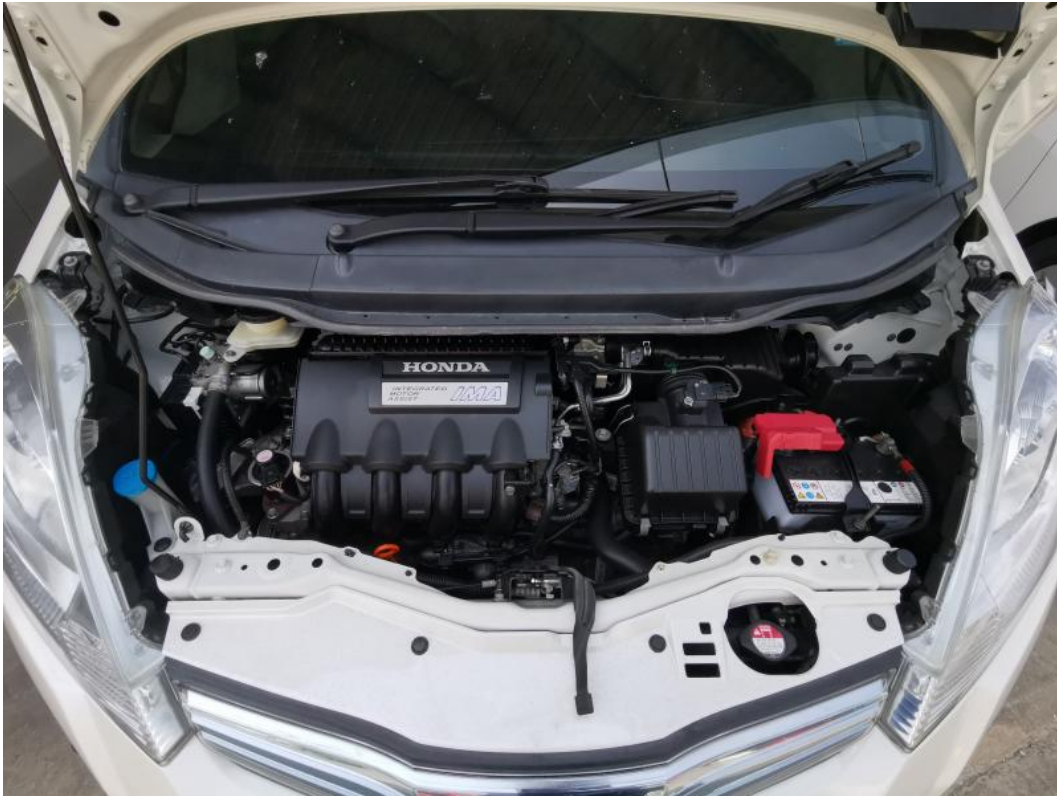
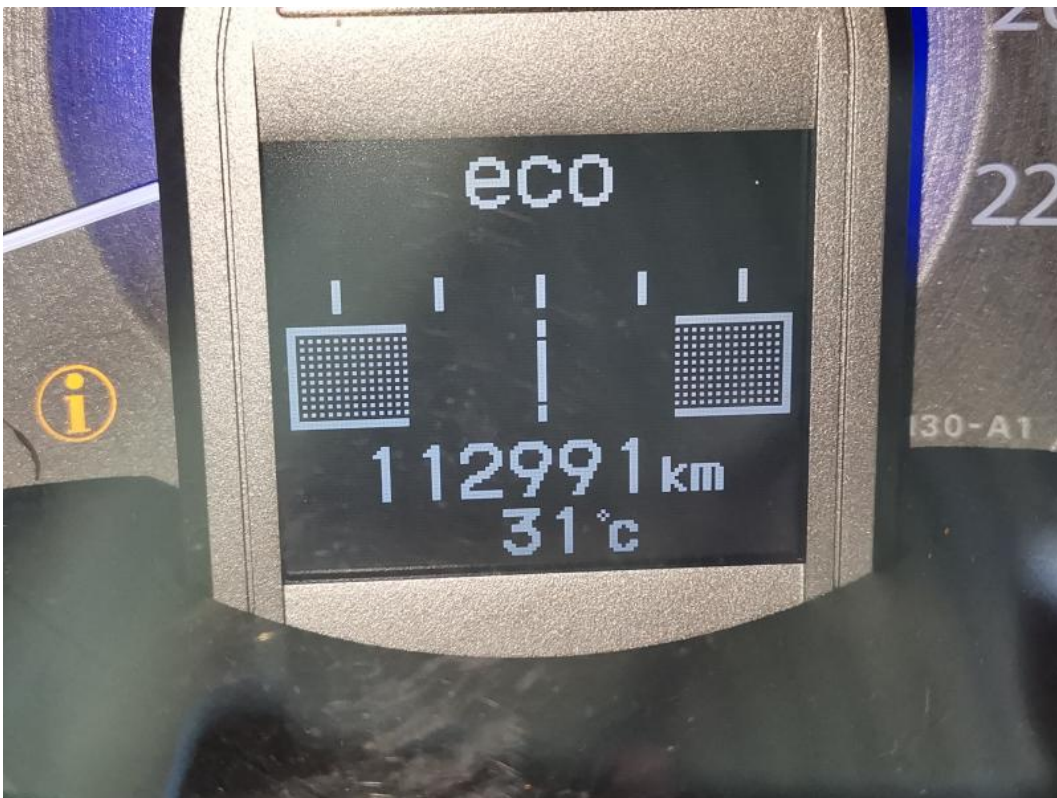
<p>Front left fender ★★★★★</p> <p>Front left tire, alloy wheel, wheel cover ร่องยางระดับ 5 ★★★★★</p> <p>Front left door ★★★★★</p> <p>Left side step / side spoiler ★★★★★</p> <p>Rear left door ★★★★★</p> <p>Left back tire, alloy wheel, wheel cover ร่องยางระดับ 7 ★★★★★</p> <p>Left back fender ★★★★★</p> <p>Roof ★★★★★</p> <p>Dashboard ★★★★★</p> <p>Front left seat ★★★★★</p> <p>Front and back left door trim ★★★★★</p> <p>Rear seat ★★★★★</p>	<p>Bonnet / hood ★★★★★</p> <p>Front bumper ★★★★★</p> <p>Front right fender ★★★★★</p> <p>Front right tire, alloy wheel, wheel cover ร่องยางระดับ 5 ★★★★★</p> <p>Front right door ★★★★★</p> <p>Right side step / side spoiler ★★★★★</p> <p>Rear right door ★★★★★</p> <p>Right front tire, alloy wheel, wheel cover ร่องยางระดับ 7 ★★★★★</p> <p>Right back fender ★★★★★</p> <p>Trunk lid / boot lid ★★★★★</p> <p>Back rear spoiler & under spoiler ★★★★★</p> <p>Back rear bumper ★★★★★</p>	<p>Steering wheel ★★★★★</p> <p>Front right seat ★★★★★</p> <p>Front and back right door trim ★★★★★</p> <p>Console ★★★★★</p> <p>Luggage room ★★★★★</p>	<p>[หน้าต่าง] กระจกหน้ารถ หินกระเด็น บางส่วน</p> <p>[ภายใน] ตกแต่งอื่นๆ รอยขีดข่วน บางส่วน</p>
