# U-Car Grading Report

หนังสือรับรอง โดย GOO INSPECTION

| รุ่น | NISSAN NAVARA 2.5 | | |

| วันที่ตรวจสอบ | 2022/11/7 |

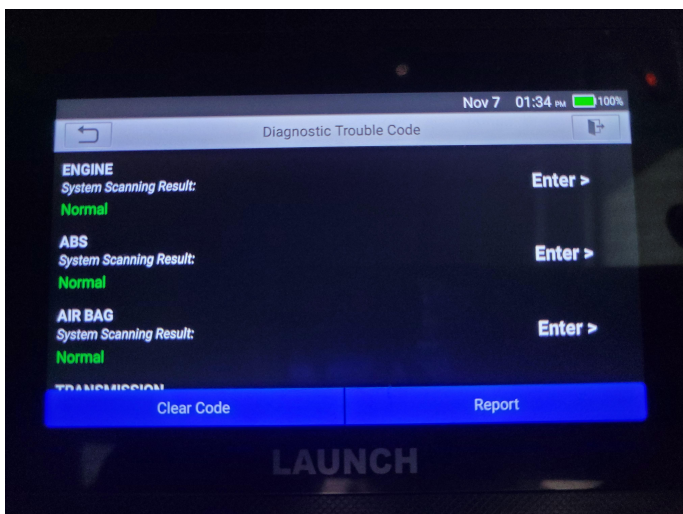
การวินิจฉัย CP 1

- ☐ การวินิจฉัยคอมพิวเตอร์ได้ดำเนินการมากกว่า 5 รายการ : เครื่องยนต์,ABS,ถุงลมนิรภัย,ชุดเกียร์และพวงมาลัยพาวเวอร์
- ☐ ผลการวินิจฉัยจะถูกบันทึกไว้ในแผ่นบันทึกสภาพ เมื่อแนวปัญหาถูกหยิบยกขึ้นมาปัญหาขึ้นได้ถูกบันทึกอยู่ในแผ่นบันทึกสภาพไว้แล้ว
