# U-Car Grading Report

# U-car Grading Report

รุ่น	TOYOTA ALTIS 1.6G		
สี	Silver	หมายเลขทะเบียน (Plate number)	กฉ9415
รุ่นปี	2016	เลขไมล์	93,428กม.
แบบ	เลขตัวถัง	MR053REH504564706

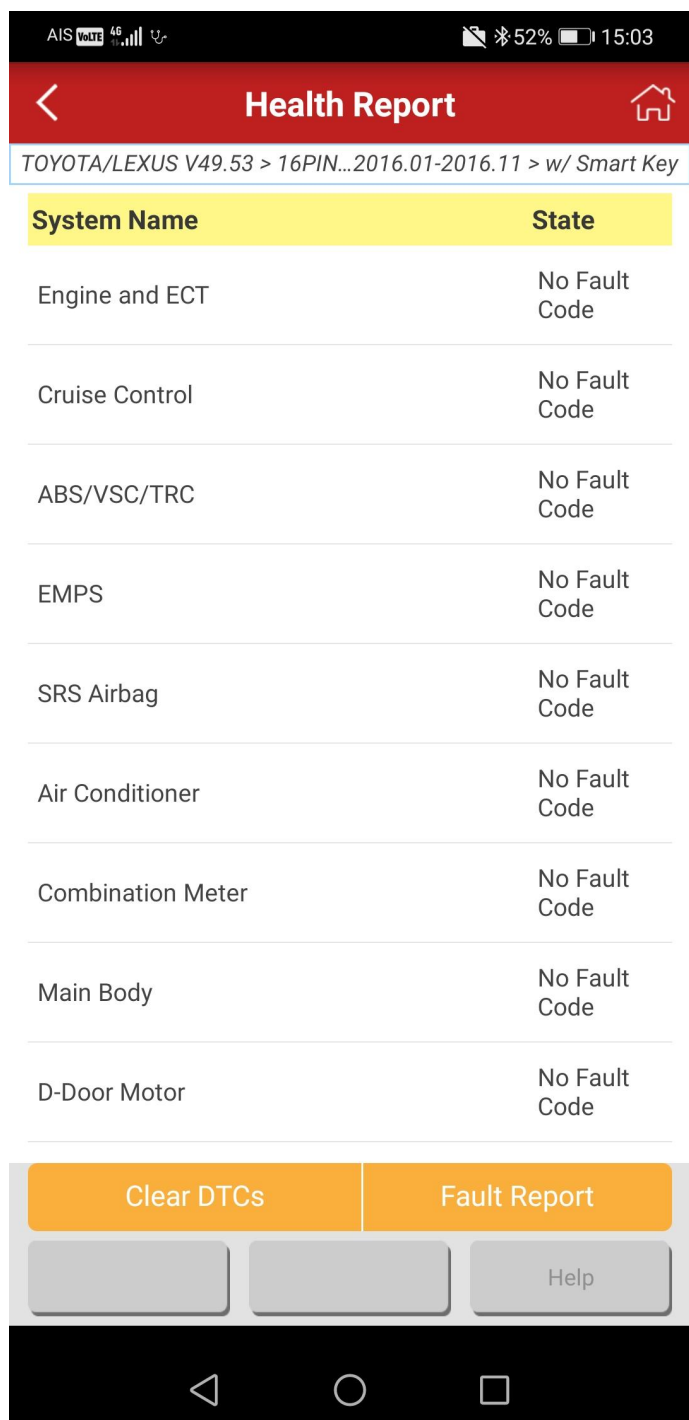
## Health Report

TOYOTA/LEXUS V49.53 > 16PIN...2016.01-2016.11 > w/ Smart Key

System Name	State
Engine and ECT	No Fault Code
Cruise Control	No Fault Code
ABS/VSC/TRC	No Fault Code
EMPS	No Fault Code
SRS Airbag	No Fault Code
Air Conditioner	No Fault Code
Combination Meter	No Fault Code
Main Body	No Fault Code
D-Door Motor	No Fault Code
